KERKENES PROJESİ

2002 ARAŞTIRMA SEZONU ÖN RAPORU

**Geoffrey D. Summers, Françoise Summers
ve David Stronach**
(Çeviri: Nilüfer Baturayoğlu Yöney)

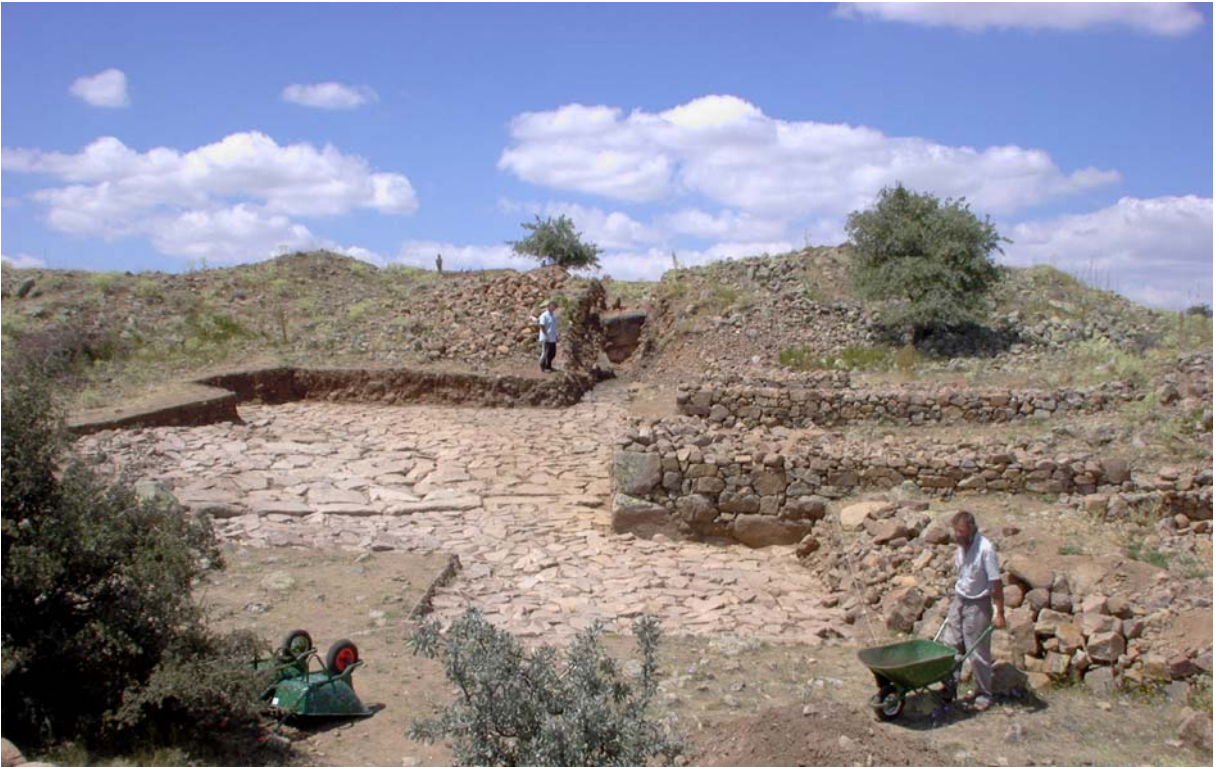
Şekil 1: 'Saray Yapı Grubu'nun önünde yer alan taş döşeli büyük açık alan. (02dpjv4406)

Anıtsal kapının kuzey tarafına birleşen büyük kulenin güney duvarının bir bölümü ile güneydoğu köşesi kazılarak ortaya çıkarılmıştır (Şekil 1, 28, 29, 30 ve 31). Bu köşe iri granit kesme taş bloklardan inşa edilmiş olup, taş sıralarının arasında yatay kare kesitli ahşap hatıllar yer almaktadır; üstte harpuşa olarak iri işlenmiş kumtaşı bloklarından tek bir sıra bulunmaktadır. Taş döküntüleri arasında büyük kömürleşmiş ahşap parçalarına rastlanmıştır. Bu kadar büyük miktarda ahşap kullanılması etkileyici olmakla birlikte, şehrin yok edilişi sırasında yanan ahşap hatılların ürettiği ısı granit duvar dokusuna büyük hasar vermiştir. Ayrıca hatıllar yandığında duvar içinde kalan boşluklar, duvar yüzünün üst kısımlarının kendiliğinden çökmesine neden olmuş ya da bilinçli olarak yok edilmesini kolaylaştırmıştır. Elde edilen kumtaşı bir dikme kaidesine ait parçalar, etkileyici anıtsal bir kapının varlığına işaret etmektedir. Anıtsal kapı, özgün tasarımda yapılan önemli ve geniş kapsamlı bir tadilat çalışması sırasında inşa edilmiş olmalıdır; büyük ihtimalle yine aynı düzenleme sırasında yapı grubunun doğu ucundaki taş kaplı eğimli yüzey (*glacis*) kesilmiş ve Yapı B'ye ait teraslar eklenmiştir. Yapı B kısmen, tahkim edilmiş diğer yapının (Yapı A) özgün taş kaplı girişinin üzerine inşa edilmiştir. Yapı kronolojisini daha iyi anlamak için kazıların sürdürülmesi gerekli olmakla birlikte, anıtsal kapının kısmen taş döşeme üzerine inşa edildiğini gösteren yeterli bulgu elde edilmiştir.

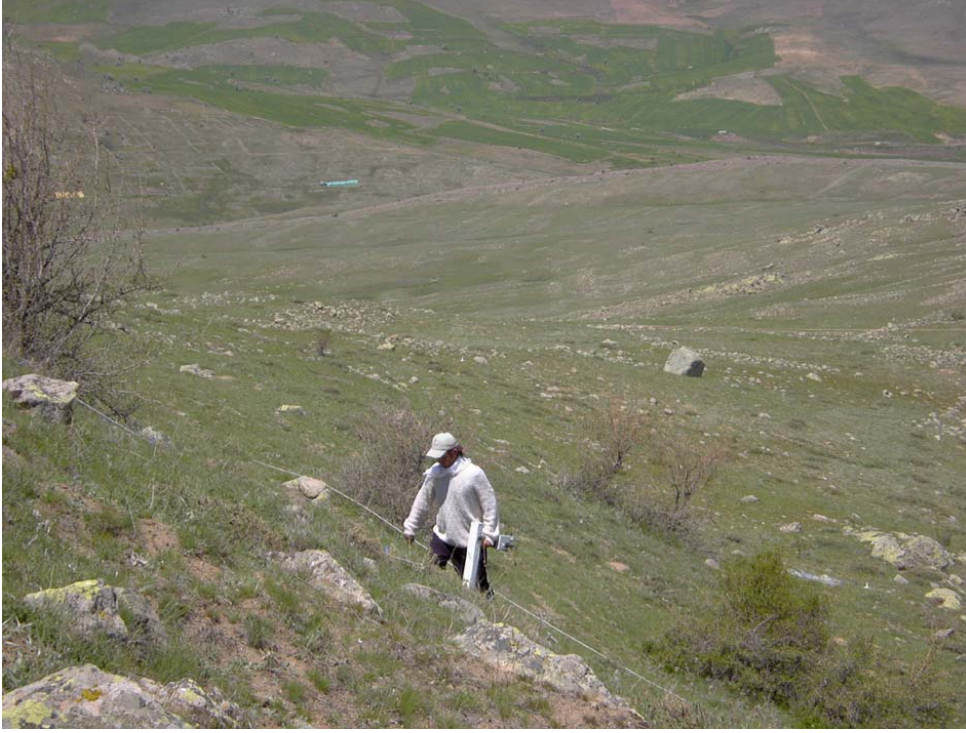
Şekil 11: Kale'nin dik yamaçlarında yürütülen gradyometre ile yüzey araştırması, bu kısımlarda da yapı, açık alan ve teraslamaları çevreleyen istinat duvarları bulunduğunu göstermiştir. (02dpjv0415)

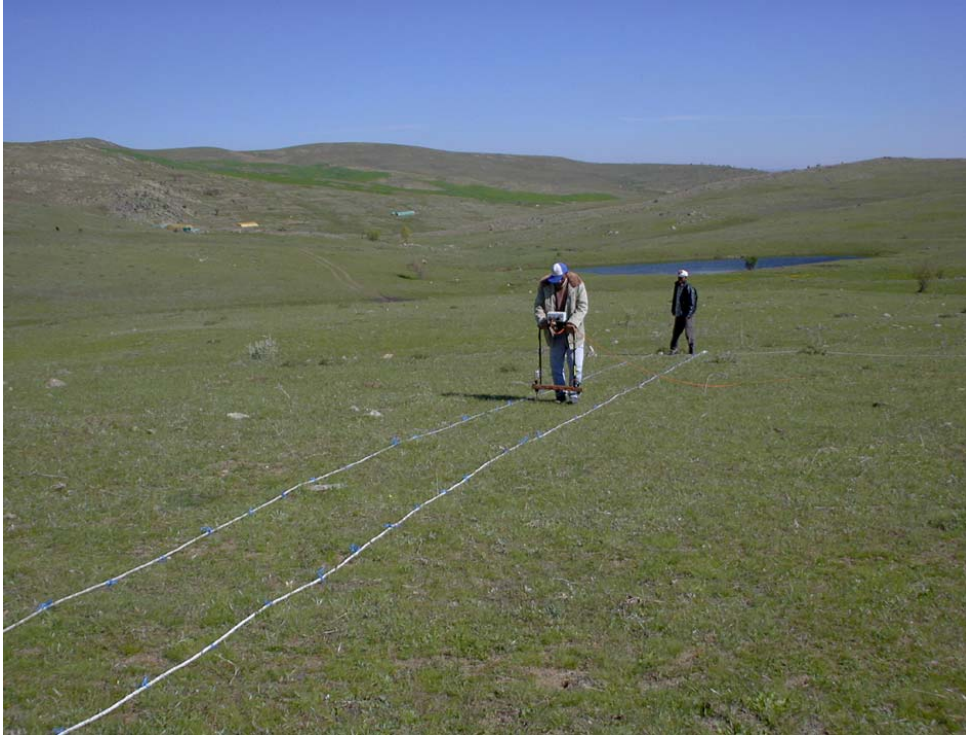
Şekil 12: Direnç yöntemiyle yüzey araştırma çalışmaları sadece taşsız ve eğimsiz alanlarda ve bahar aylarında zemin hala ıslakken yapılabilmektedir. (02dpjv0401)

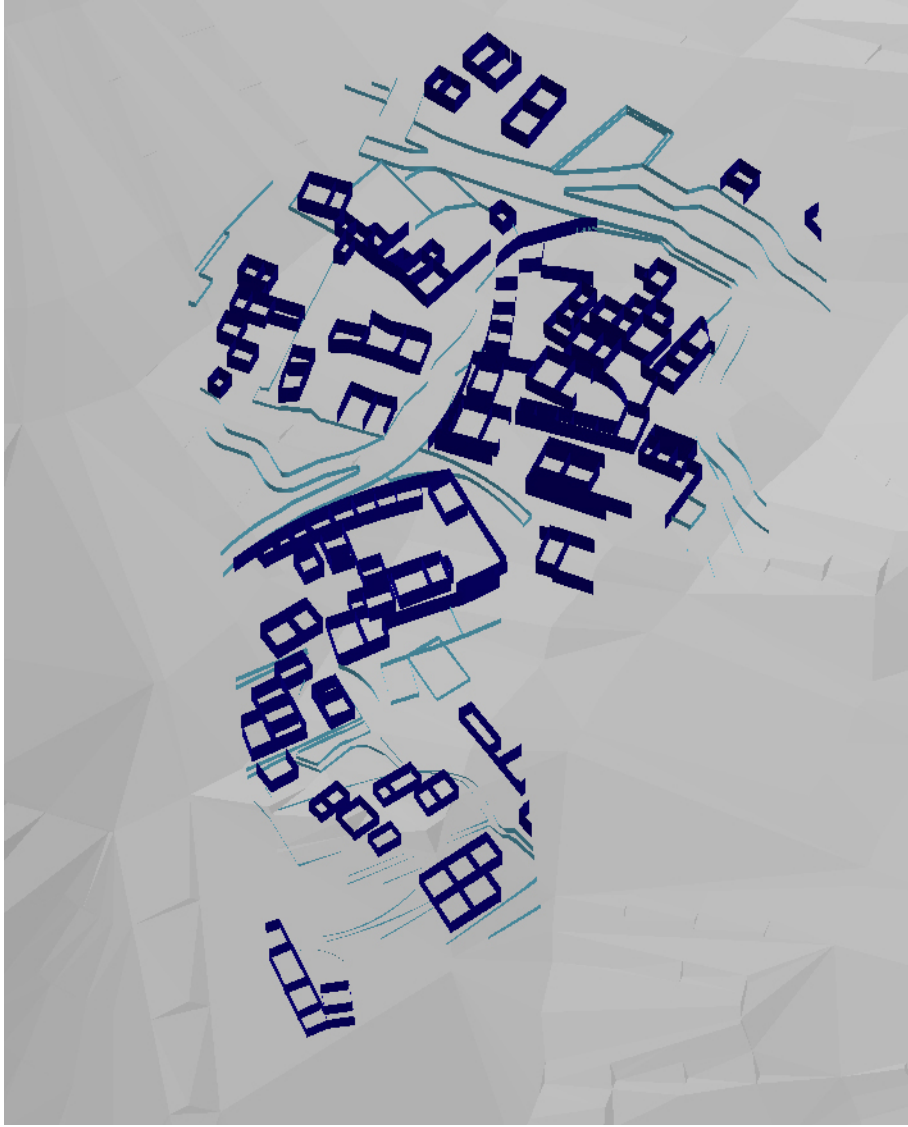
Şekil 20: Üç boyutlu topografik GPS simülasyonu üzerine yerleştirilmiş çizim.

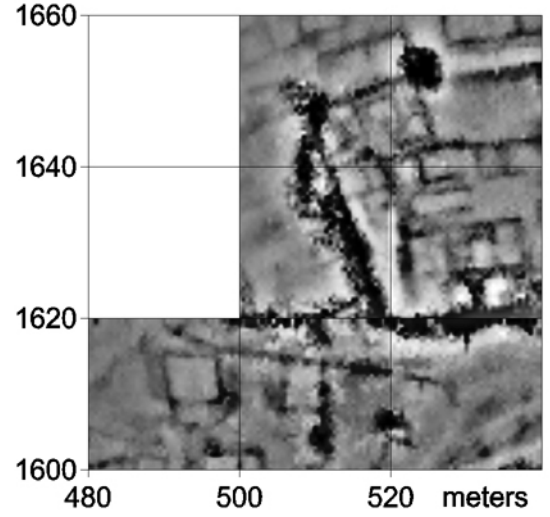
(b) Resistivity Survey

(b) Direnç yöntemiyle yapılan bir yüzey araştırması denemesi, çok sayıda yapısal ögeyi ortaya çıkarmıştır. İki görüntü arasındaki fark yangının şiddetinden kaynaklanabilir, fakat bunu kanıtlamak için kazı gereklidir. Baharda erken kuruyan bu alanda direnç yöntemiyle yüzey araştırmasına devam edilmesi planlanmaktadır.

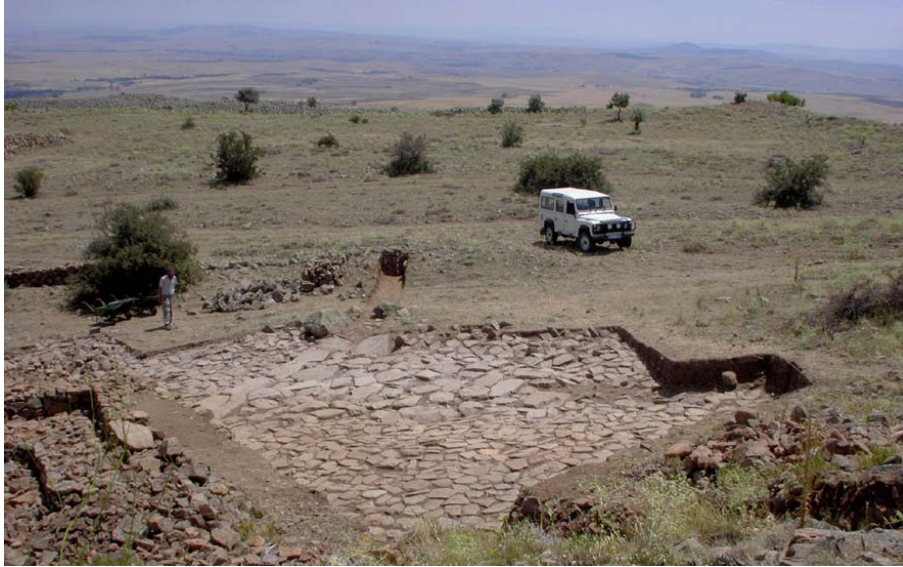
Şekil 28: Açma 01 içerisinde yer alan geniş taş döşeme, en az iki farklı dönemde yapılmış olmalıdır. Sol tarafta Yapı B'ye ait teraslar görülmektedir. Orta kısımda yer alan 1 m. genişliğindeki açmadan elde edilen bulgular, taş kaplı yüzeyin burada bulunan caddenin diğer tarafında devam etmediğini göstermiştir. (02dpjv4408)

Yapı B'nin inşasından önce taş döşeli alanın en az bir kez genişletilmiş olduğu anlaşılmaktadır. Alanın özgün güneydoğu sınırı, bir sıra iri taş ile tanımlanmaktadır. Güneydoğuda yapılan ek döşeme ise daha dikkatsiz bir işçilikle yerleştirilmiş gibi görünen nispeten ufak taşlardan oluşmaktadır. Fakat taş döşeli alana yapılan bu ekleme, Yapı A'nın önündeki taş kaplı eğimli yüzeyin (*glacis*) temeline kadar uzanmamakta ve güneyde yer alan caddenin diğer tarafında devam etmemektedir. Alanın kuzey kısmında dokuda seçilebilen düz çizgiler, taşların döşenmesiyle ilgili bir işçilik yönteminden kaynaklanabileceği gibi döşemenin ikinci bir kez genişletilmesine işaret ediyor da olabilir; bu soru ancak temizlenen alanın genişletilmesi ile cevaplandırılabilir. Bu taş döşeli alanın bir cadde ya da yol değil bir açık ya da kamusal alan olduğu düşünülmektedir.

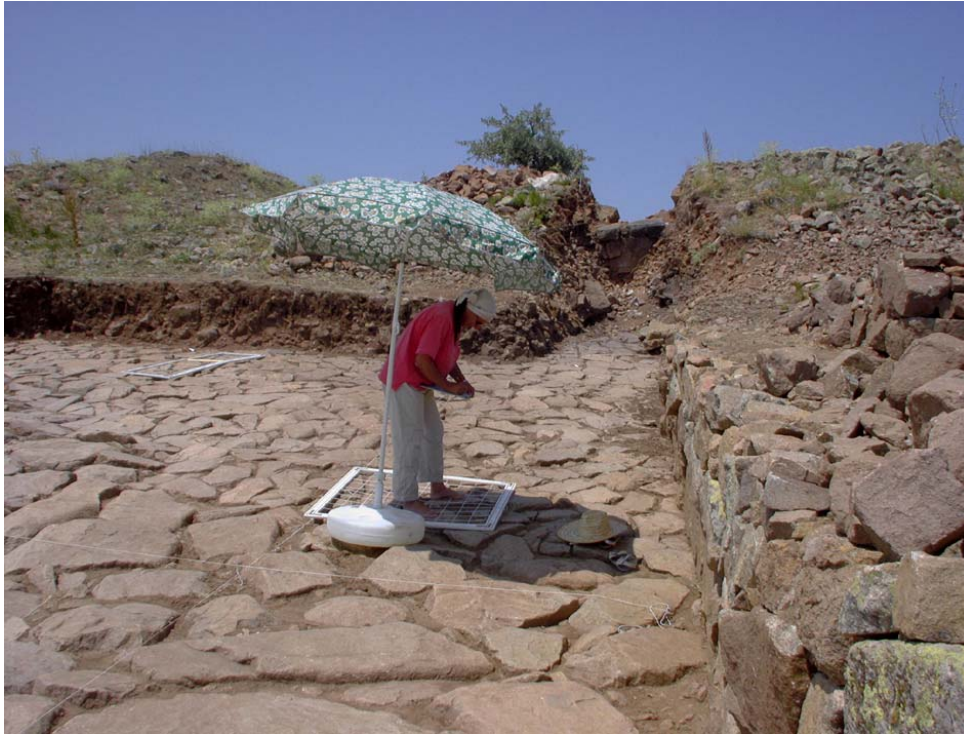
Şekil 29: Isabelle Ruben, Açma 01 içerisinde yer alan taş döşemenin planını çiziyor. Sağ tarafta görülen Yapı B, bu taş döşeli alanın üzerine inşa edilmiştir. Kazı alanının arka kısmında görülen harap duvar, Saray Yapı Grubu giriş kapısının kuzey kulesine aittir. (02dpjv2510)

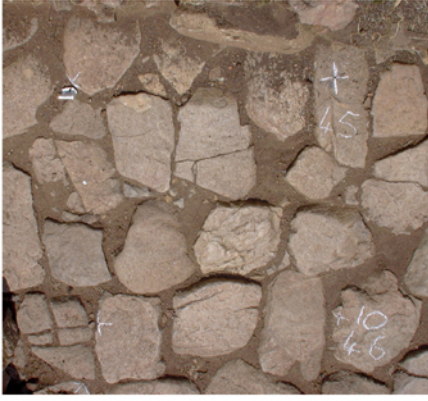
a-Digital photo

Şekil 30: Açma 01 içerisinde yer alan taş döşemenin 1.00 x 1.00 metrekarelik alanının orjinal ve rektifiye edilmiş dijital fotoğrafları.

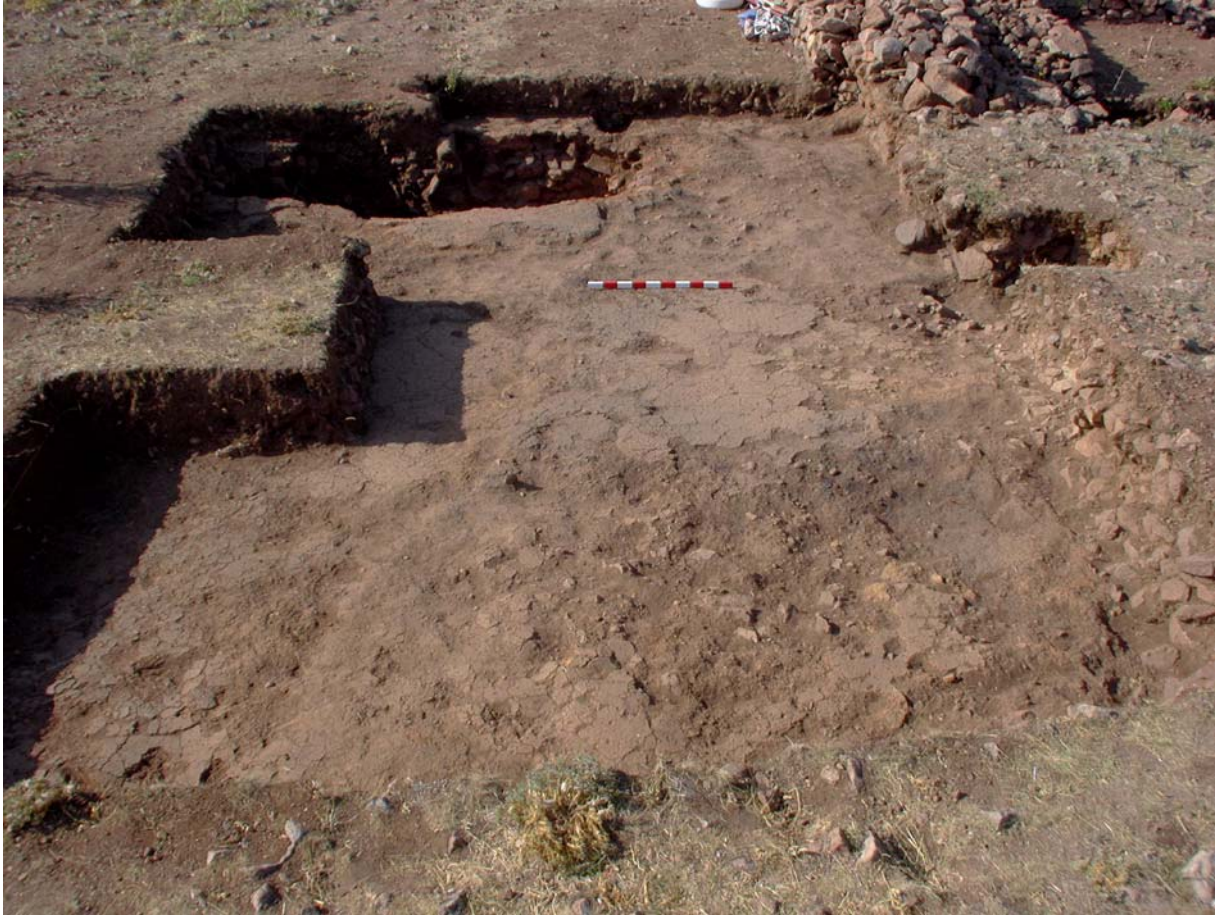
Şekil 32: 'Kabul Salonu'nda yapılan ek kazı çalışmalarında, üzerinde yangın sırasında tavadan yere düşen ahşap kirişlerin koyu renkli izleri bulunan geniş taş kaplı bir döşeme ortaya çıkarılmıştır. 1.00 metrelik kırmızı-beyaz ölçeğin arka tarafında görülen derin bir kaçak kazı çukurunda basit biçimli bir dikme kaidesine ait kumtaşı parçaları bulunmuştur. (02dpjv3504)

Kenar uzunluğu 20 metreyi bulan ana salonun tavanı oyma kumtaşı kaideler üzerinde yükselen iki sıra ahşap dikme ile taşınıyordu. Her sırada 6 adet dikme kaidesi bulunduğu anlaşılmalı birlikte, kaideler ile kesme taş kapı söve ve eşikleri daha sonraki bir tarihte çalınmış ve yerinde yalnızca kırık parçaları kalmıştır. Yine de dikme kaidelerinin yaklaşık 1.00 m. çapında ve kabartma süslemesiz içbükey ya da içe kıvrık profilli olduğunu söylemek mümkündür.

İki yana kırık eğimli çatı, çalı demetleri ya da arduvaz ile kaplanmış olmalıdır. Çatıda, yangın sırasında döşemenin tamamen pişerek sertleşmesine neden olacak miktarda yanıcı malzeme bulunduğu açıktır; fakat kazılarak incelenen diğer yapıların aksine burada, üzerine yanan saz ya da ot kaplamanın izi çıkmış pişmiş toprak çatı örtüsü parçalarına rastlanmamıştır.

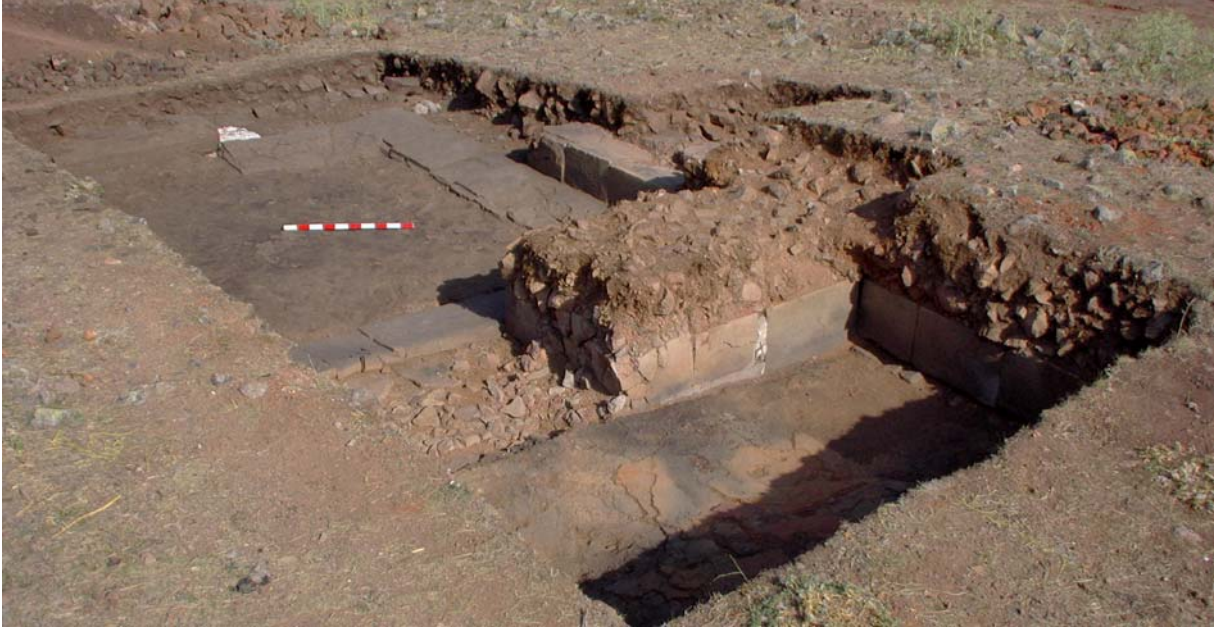
Şekil 33: Kesme Taş Yapı. Kazı çalışmasının sonunda, hassas kalıntılar jeotekstil ile örtüldükten sonra açma dikkatli bir biçimde yeniden toprakla doldurulmuştur. (02dpjv3503)

'Kesme Taş Yapı'nın en önemli özelliği, her duvarının iç ve dış yüzünde yer alan tek bir sıra granit sahte kesme taş kaplamanın varlığıdır; bunların üzerinde moloz taş dolgulu bir ahşap iskelet sistemi yükselmekte ve üzeri saz veya ot örtülü bir toprak dam yer almaktaydı (Şekil 33 ve 36).

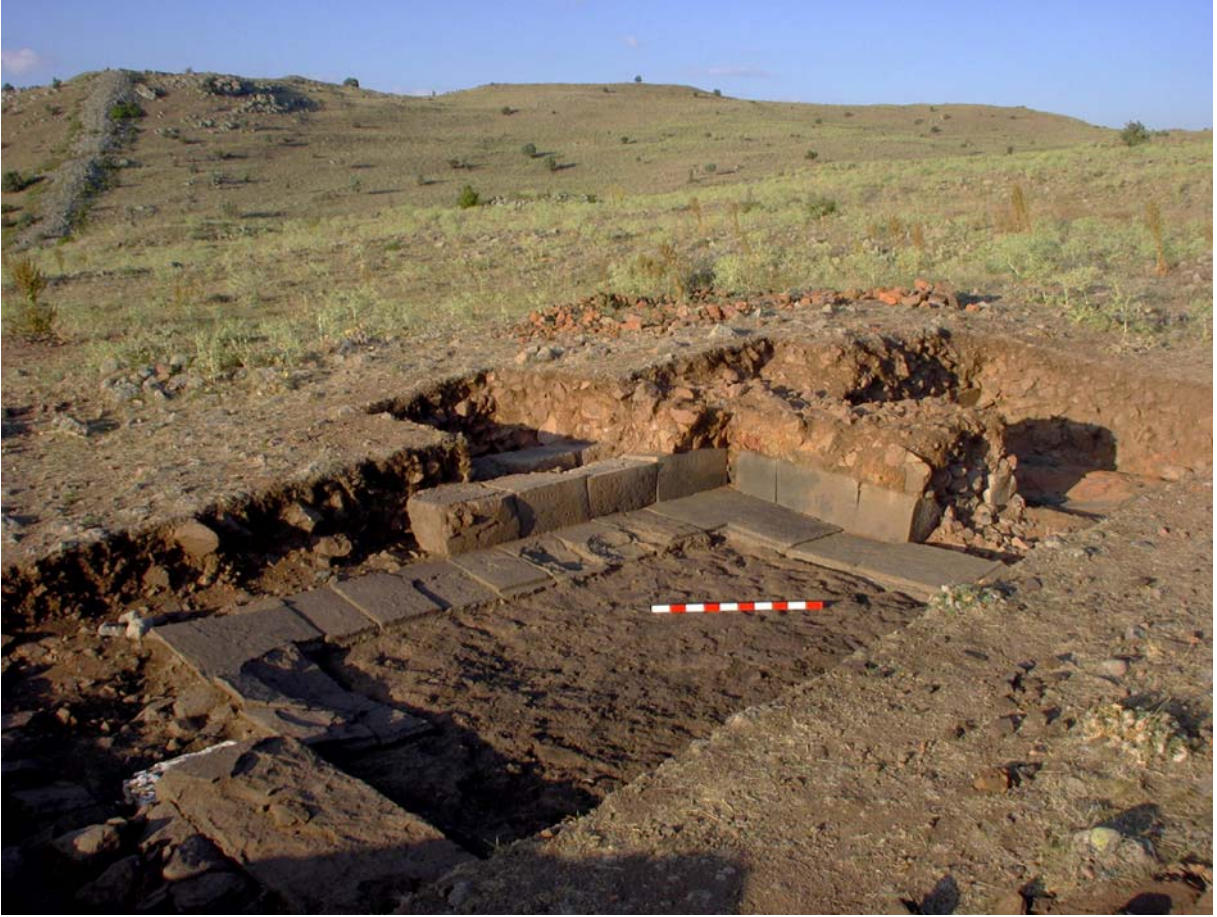
Şekil 36: Kesme Taş Yapı, granit bloklar üzerine oturan ahşap bir iskelet sistemiyle inşa edilmiştir. Dış odanın zemininin çevresinde ince işçilikle yapılmış bir sıra kumtaşı döşeme kaplaması yer almaktadır. Her iki kapı açıklığında ve yapının doğu ucunda bulunan granit kesme taş bloklar çalınmıştır. (02dpjv3606)

Dış odanın iç çevresinde bir sıra kumtaşı kaplama ve orta kısmında hafif biçimde yanmış toprak bir döşeme bulunmaktadır (Şekil 36, 37 ve 39). Bugün hiç bir kalıntısına rastlanmamakla birlikte, özgün düzende yanıcı bir döşeme kaplama malzemesinin az eskimiş toprak zemini örttüğü ve kumtaşı kaplamanın paralel kenarlarındaki kabaca yontulmuş kenarlara oturduğu düşünülmektedir.

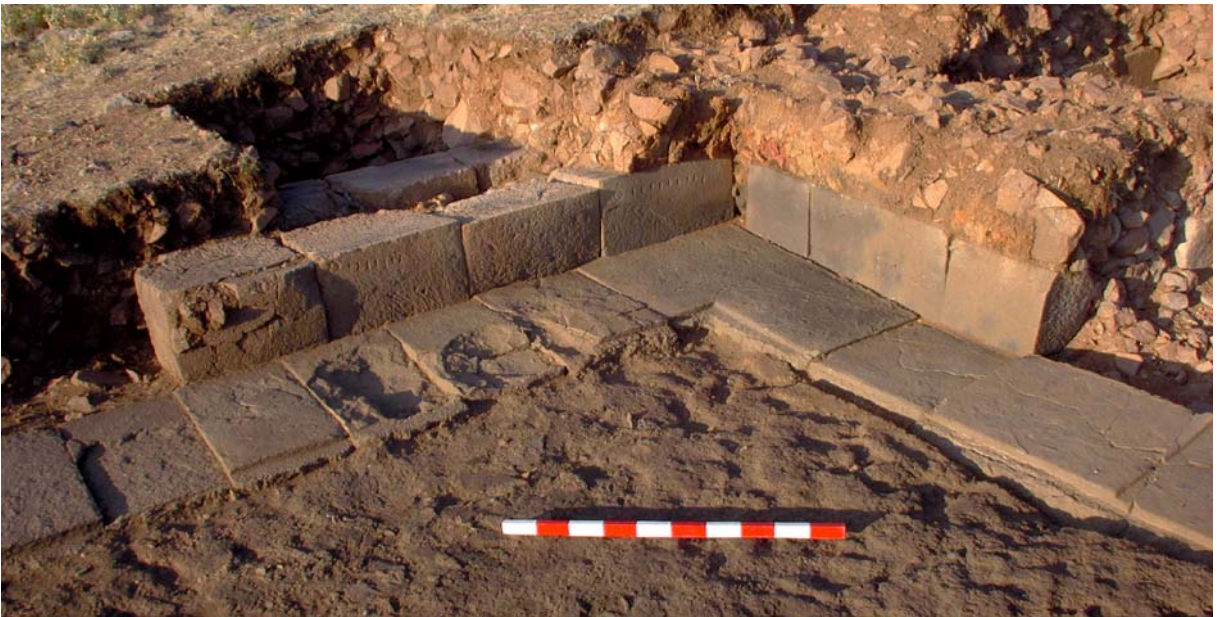
Şekil 37: Yangın sırasında ortaya çıkan yoğun ısı, granit kesme taş bloklar ile kumtaşı döşeme kaplamasına zarar vermiştir. Duvarların üst kısmı, toprak sıvalı ve moloz taş dolgulu bir ahşap iskelet sistemi ile inşa edilmişti. (02dpjv3609)

Yapı, tek bir sıra sahte kesme taş yüzü duvar üzerine yerleştirilmiş bir ahşap iskelet sistemi ile inşa edilmişti. Daha küçük olan dış odanın saz ya da ot örtülü düz toprak damı, geçtikleri açıklık 5.00 metreyi bulan kirişler üzerinde taşınmaktaydı. Daha büyük olan iç odada kirişlerin geçmesi gereken açıklık, arada en az bir sıra dikme bulunmadığı takdirde 9.00 metreye ulaşmaktaydı. Kesme taş blokların çalınmış olduğu yapının doğu ucu ile iki oda arasındaki merkezi kapının her iki yanı dışında, duvarlar yaklaşık 0.90 m. yüksekliğe kadar korunmuştur. Odaların içleri ise duvarların yıkılan üst kısmı ile çatıya ait döküntüler ile doluydu.

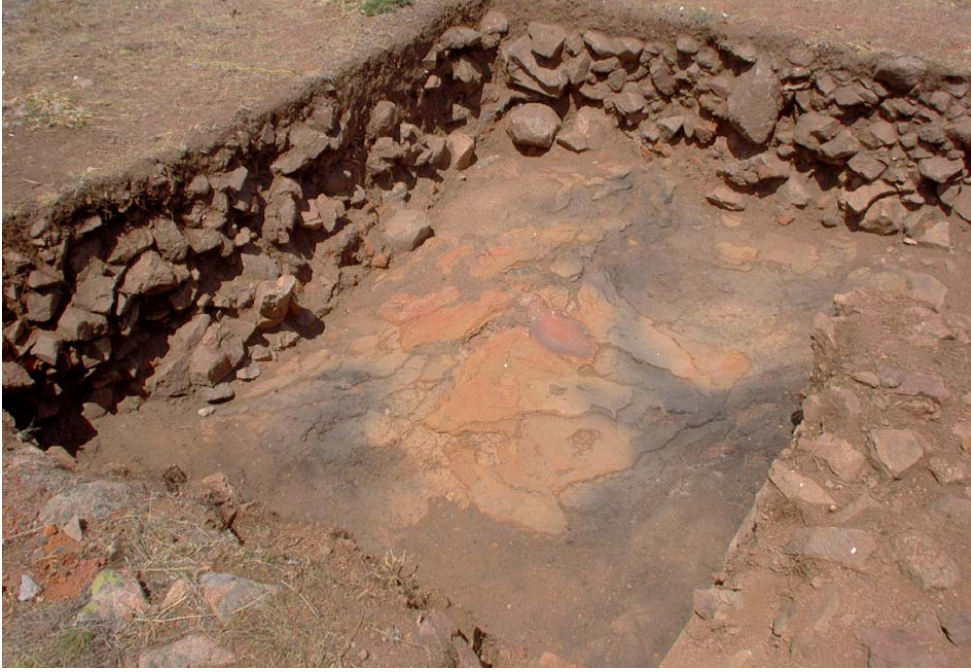
Şekil 38: İç odanın çok katmanlı toprak döşemesi. (02dpjv3817)

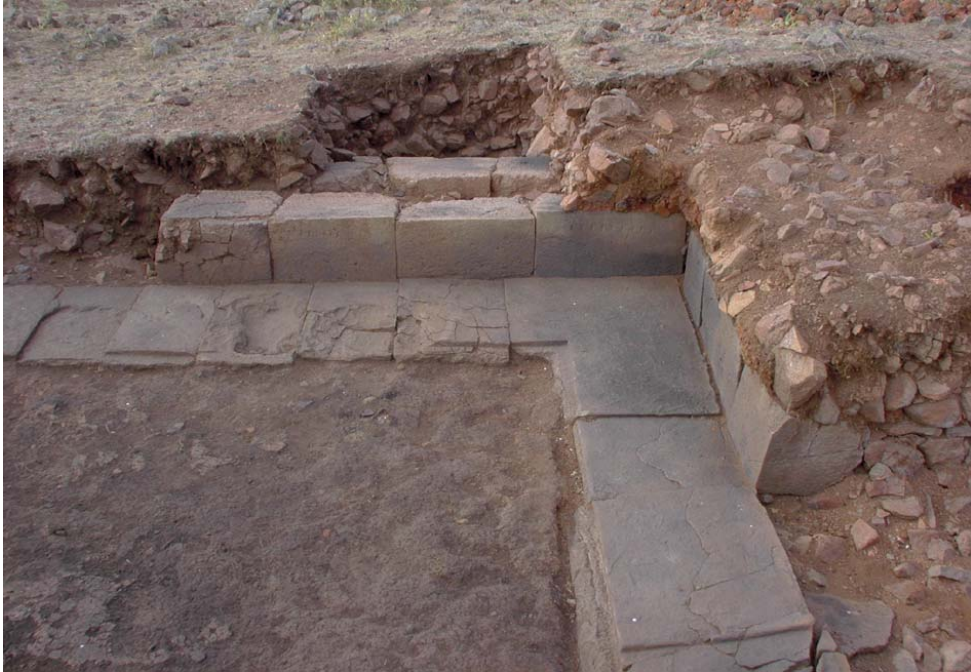
Şekil 39: Açmanın genişletilmesi sayesinde yapı duvarlarının dış yüzünde de bir sıra kesme taş bulunduğu anlaşılmıştır. (02dpjv3224)

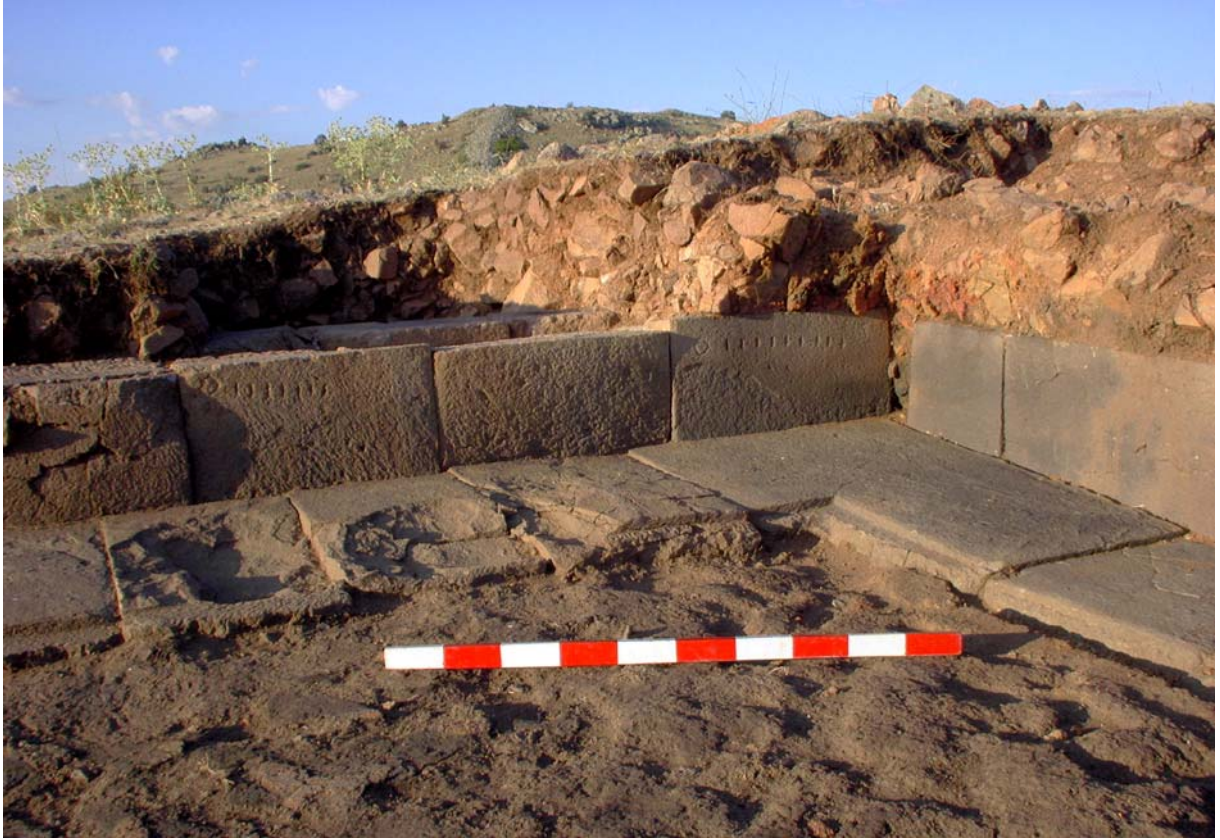
Şekil 40: Granit kesme taş blokların bazılarının yüzlerinde kazınmış işaret dizileri yer almaktadır. Köşede bulunan taş blokların üst kısmında yanmış toprak sıva kalıntıları görülmektedir. (02dpjv3611)

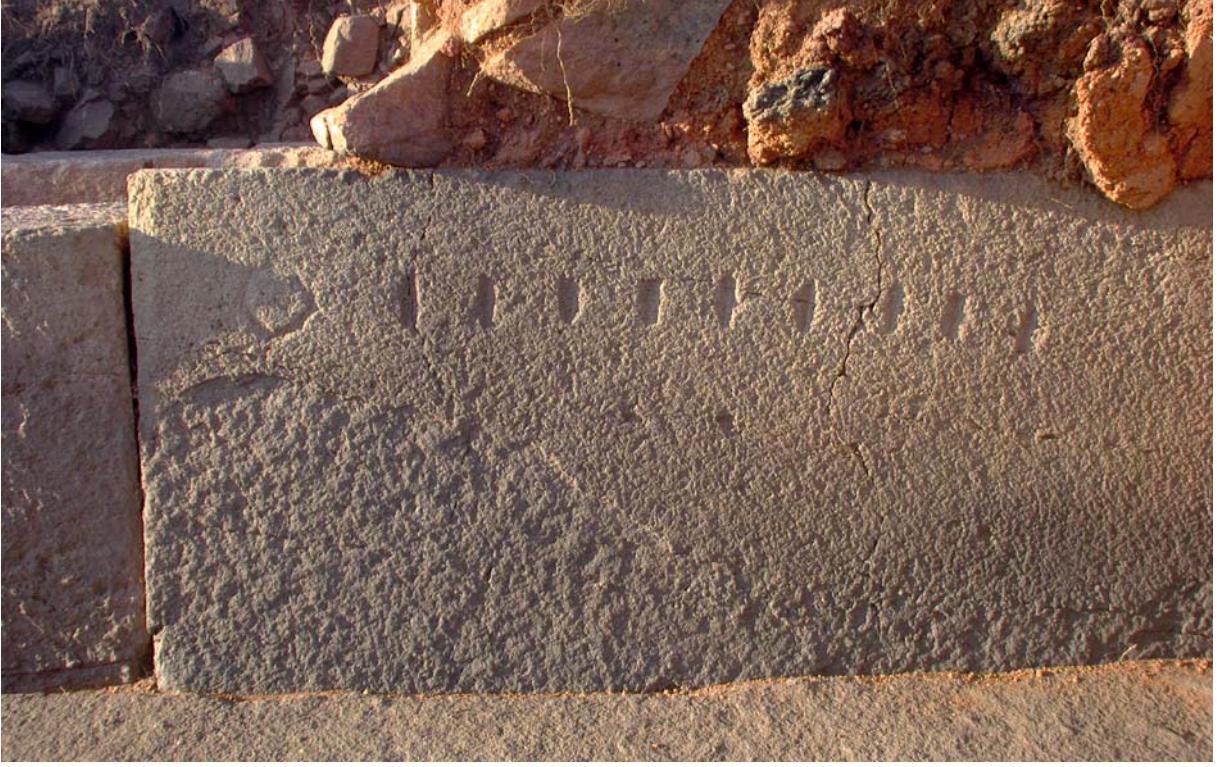
Şekil 41: En uzun kazınmış işaret dizisi, bir daire ya da eşkenar dörtgeni izleyen dokuz düşey çizikten oluşmaktadır. (02dpjv3614)

Çalışmalarda ortaya çıkarılan kesme taş bloklardan beşinin yüzünde, anlamı bilinmeyen fakat bilinçli olarak yapıldığı anlaşılan kesme işaret dizileri olduğu görülmüştür. Yalnızca yapı duvarlarının iç yüzlerinde rastlanan işaret dizilerinin, bir keski ile kazındığı anlaşılmıştır. Bu işaretlerin ait olduğu belirli bir alfabe ya da yazı sistemi konusunda bilgi bulunmamakla birlikte, hiyeroglif olmadıkları düşünülmektedir. Bu işaret dizilerinden ikisi, dış odanın güney duvarında yer alan Kesme Taş 2 ve 4'ün yüzlerinde bulunmaktadır (Şekil 40). Kesme Taş 2 üzerindeki dizi 'O I I I I I I', rastlananların en uzun olan Kesme Taş 4 üzerindeki dizi ise 'O I I I I I I I I', yani bir daire ya da eşkenar dörtgeni izleyen yedi ya da dokuz düşey çizik biçimindedir (Şekil 41, 42 ve 43, 2. ve 4. Bloklar).

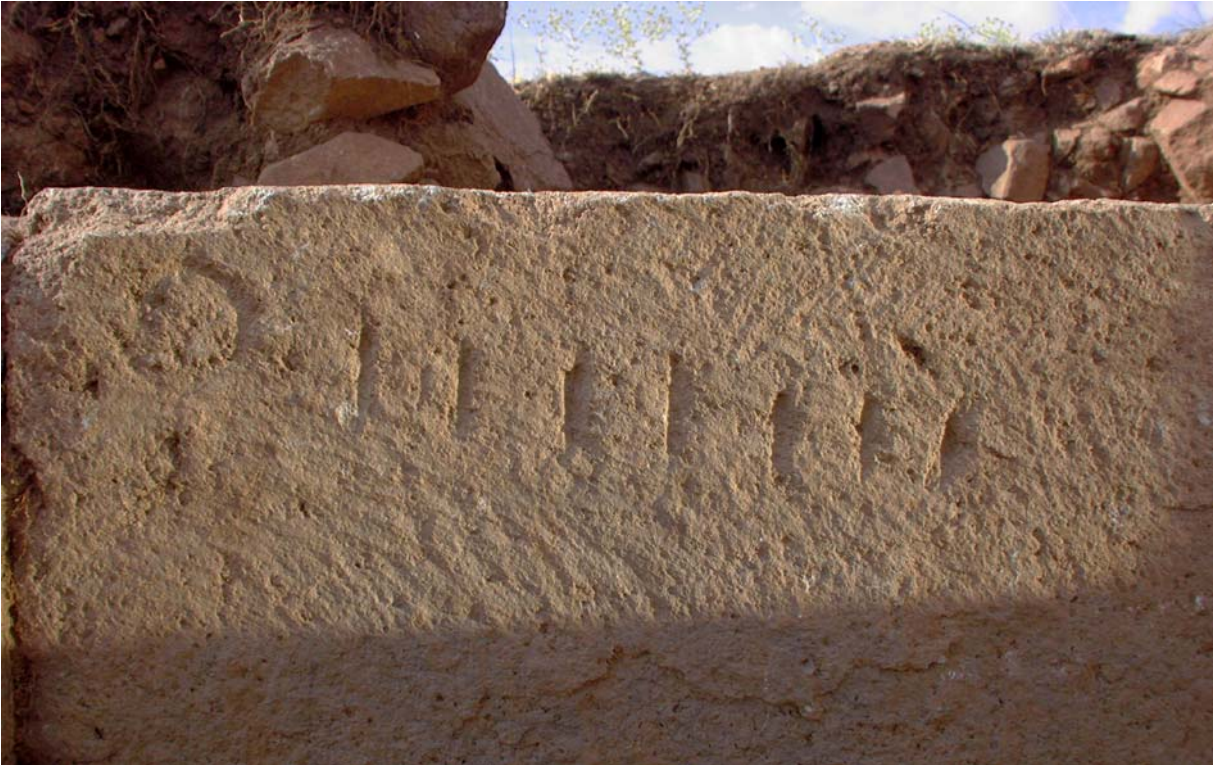
Şekil 42: Yine sol ucunda bir daire ya da eşkenar dörtgen bulunan başka bir işaret dizisi ise, yalnızca yedi düşey çizikten oluşmaktadır. (02dpjv3220)

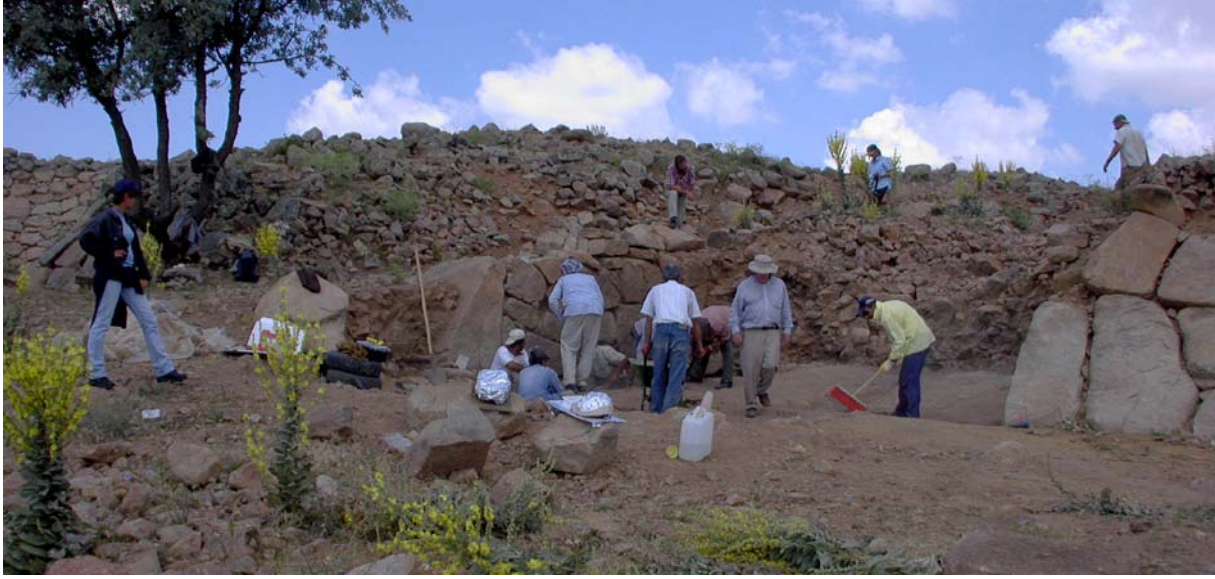
Şekil 44: Kapı iç geçidi tamamen temizlenerek yeni bir koruyucu yüzey oluşturulduğunda, ziyaretçiler şehre özgün sur kapısından geçerek ulaşabileceklerdir. (02dpjv2204)

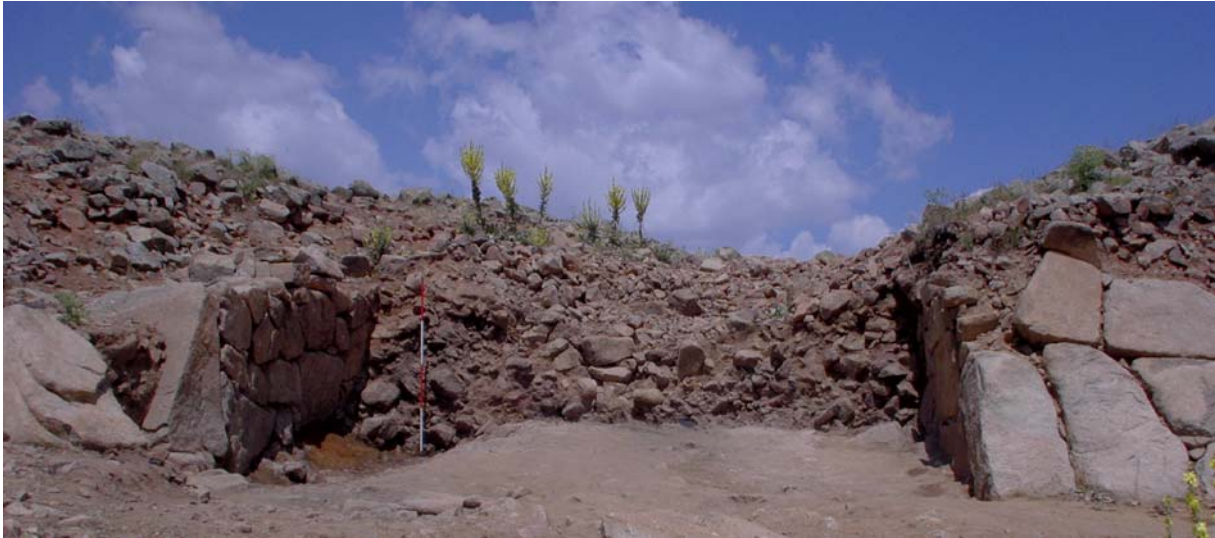
Şekil 45: 'Kapadokya Kapısı'nın iç geçidi genişliği boyunca açılan kesit. (02dpjv2207)

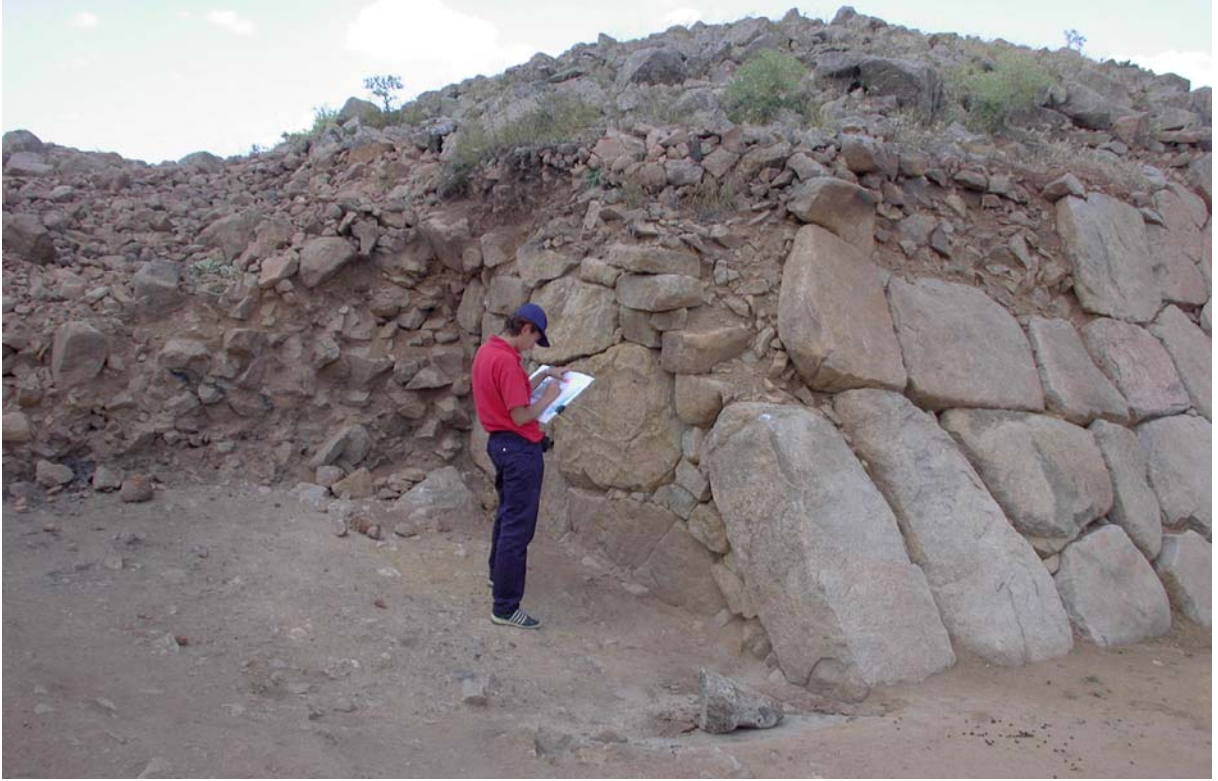
Şekil 46: Sağlamlaştırma çalışmasına başlanmadan önce Gülnur Uçar, rektifiye edilmiş bir fotoğraf üzerinden taş kaplı eğimli yüzeyi (*glacis*) çiziyor. (02dpjv2519)

2003 yılında yapılacak daha geniş kapsamlı temizlik ve koruma çalışmaları için kapıda incelemeler yapılmıştır. Bu program tamamlandığında Kapadokya Kapısı, sayısı artan ziyaretçiler için önemli ve görsel açıdan etkileyici bir odak noktası oluşturacaktır (Şekil 46, 47, 48, 49 ve 50).

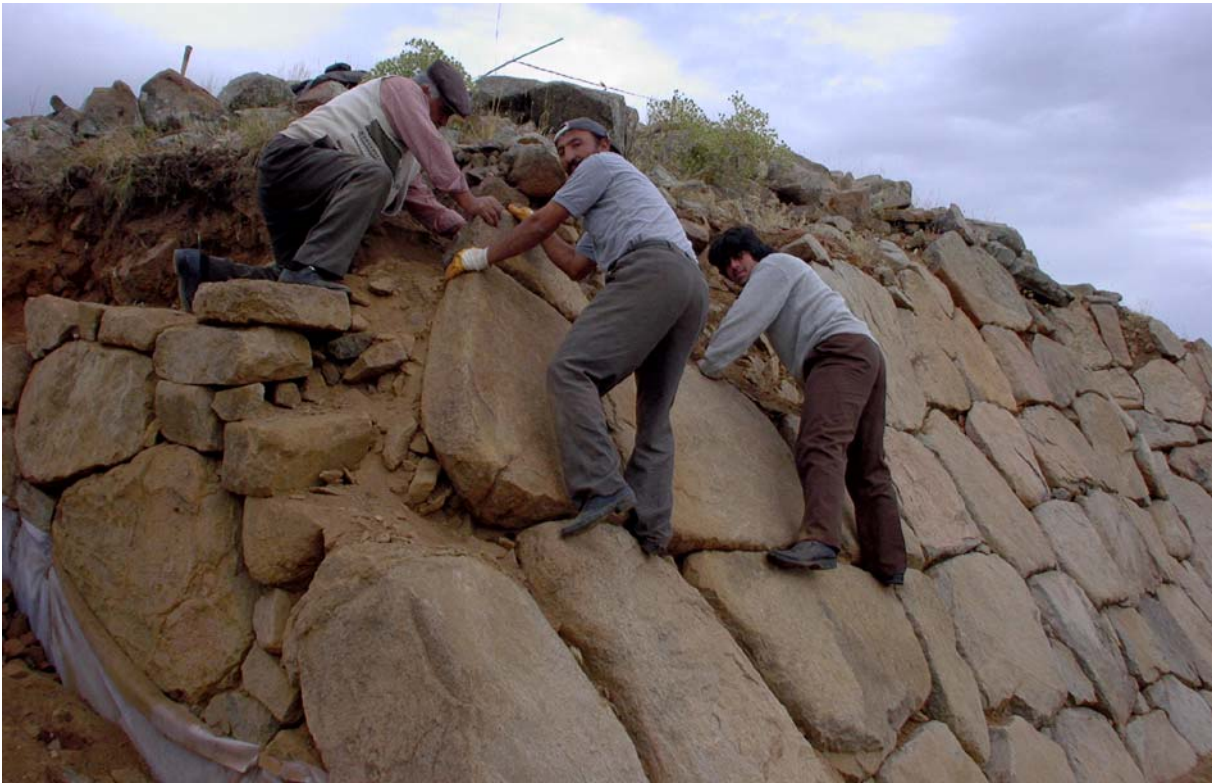
Şekil 47: Taş kaplı eğimli yüzeyi (*glacis*) oluşturan taşlardan bazıları yeniden özgün konumlarına yerleştirilerek kışın düşmeleri engellenmiştir. Kapı iç geçidinin özgün zeminini korumak için jeotekstil serildikten sonra üzerine moloz taştan bir dolgu yapılmıştır. (02dpjv5610)

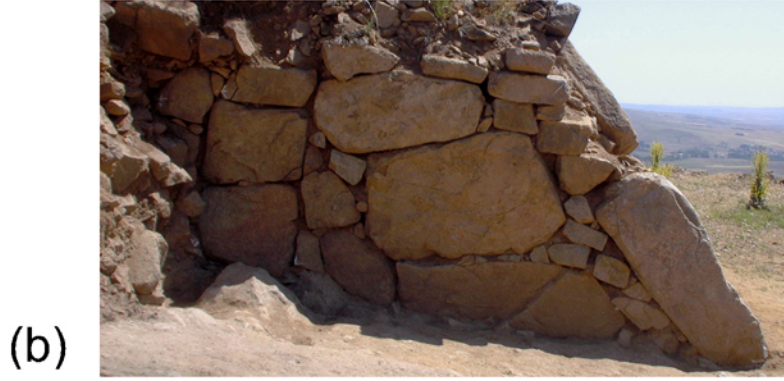
Şekil 48: (a) Kapadokya Kapısı'nın iç geçidi genişliği boyunca uzanan kesitin konumu. (b) Büyük oranda erozyona uğramış olan geçit iç yüzeyinde iri anakaya çıkıntıları görülmektedir. Yine bu çalışma sırasında kuzeydoğu geçit duvarının ön kısmındaki taş kaplı eğimli yüzey (*glacis*) ortaya çıkarılmıştır. (c) Fotoğraf rektifikasyonunda kesin olarak ölçülmüş kontrol nokta ve çizgilerinden yararlanılmıştır. (d) Rektifiye edilen fotoğraflardan duvar yüzünün bir çizimi hazırlanmıştır.

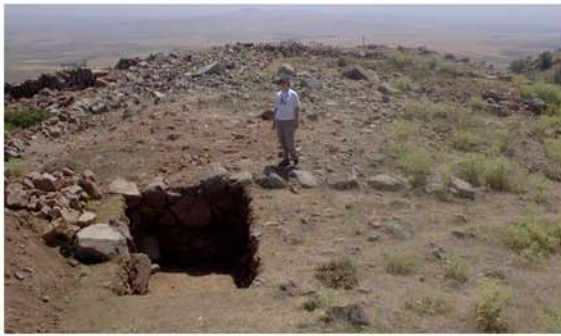
(a) Kuzeydoğu kulenin iç yüzüne dayanacak biçimde kazılan Açma 4, geniş ölçekli bir temizlik çalışmasına başlamadan önce mevcut özgün duvarın korunmuşluk düzeyini ve durumunu belirlemeyi amaçlamaktadır.

(b) Duvar yüzünün, şehri yok eden yangında kararmış olmakla birlikte, iyi durumda olduğu anlaşılmıştır.

(c) Açmanın küçük boyutu nedeniyle sınırlanan yerlerde çekilen oblik (yatay olmayan) fotoğrafların rektifikasyonunda işaretlenen noktalar ile bunları birleştiren ipler yararlı olmaktadır.

(d) Rektifiye edilen dijital fotoğraflardan yapılan dikkatli çizimler, mürekkeplenmeden önce arazide yerinde kontrol edilmektedir.

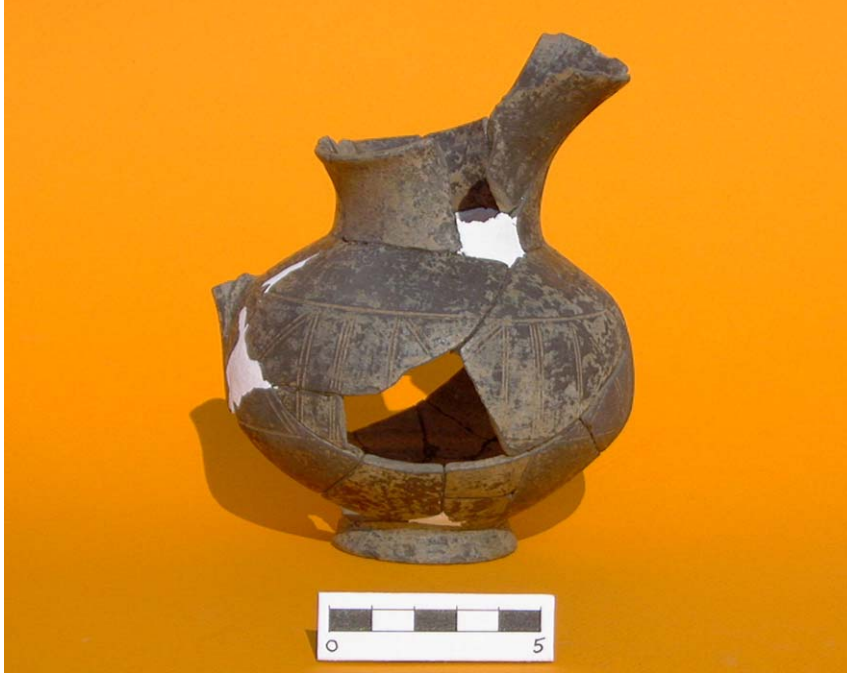
Şekil 51: Kapadokya Kapısı'nda bulunan kazınmış bezekli, siyah sırlı ve perdahlanmış sürahi. (02dpjv2801)

2002 sezonu kazı çalışmalarında çok az sayıda keramik parçası elde edilmiştir. Kesme Taş Yapı ile Kabul Salonu'nda topu topu bir avuç ufak keramik parçası bulunurken, taş döşeli alanlarda dönemlendirmeye yardımcı olmayan ve yüzeyleri aşınmış parçacıklara rastlanmıştır. Fakat Kapadokya Kapısı'nda yürütülen çalışmalar sırasında, geçidin güneybatı köşesindeki erozyon çöküntüsünün içinde rekonstrüksiyonu yapılabilecek bir adet pişmiş toprak sürahi (Şekil 51) bulunmuştur. Bu kap kesik bir ağza ve içbükey bir disk tabana sahiptir. Yüzeyi siyah renkte sırlanmış ve ovularak parlatılmış, üzeri kazınmış geometrik desenli panellerle bezenmiştir. Benzer ince sürahilere ait parçalara, daha önce sit alanının başka yerlerinde de rastlanmıştır.

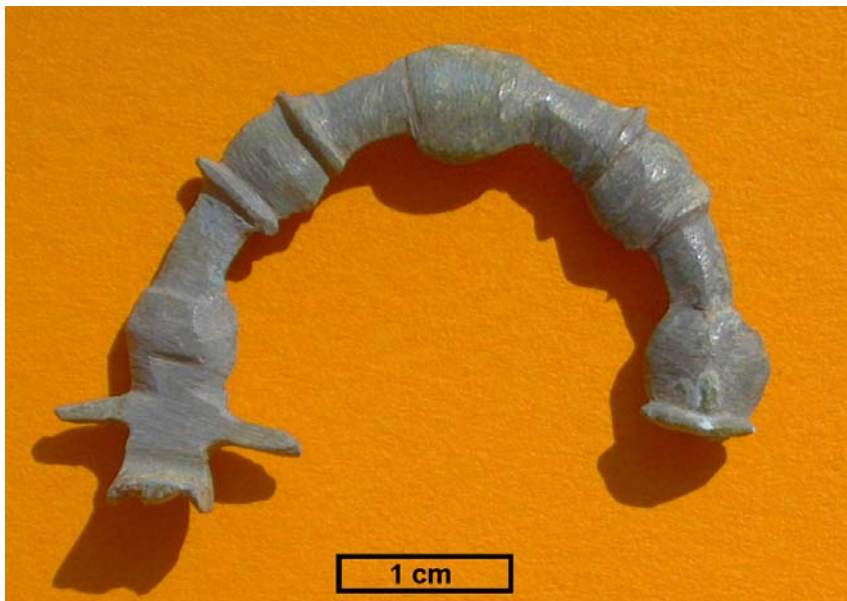
Şekil 52: Kapadokya Kapısı'nda bulunan bronz fibula. (02dpjv2922)

Kapadokya Kapısı'ndaki erozyon çöküntüsünün içinde bir adet de tipik bronz fibula (Şekil 52) ele geçirilmiştir. İğnesi kaybolmuş olmakla birlikte, Kerkenes'de rastlanan diğer metal buluntuların çoğu gibi iyi korunmuş olan bu parçanın üzerindeki gevşek toprak kalıntıları temizlendiğinde, demircinin törpüsüne ait izler hâlâ seçilebilmektedir.
