KERKENES PROJESİ

2002 ARAŞTIRMA SEZONU ÖN RAPORU

**Geoffrey D. Summers, Françoise Summers
ve David Stronach**
(Çeviri: Nilüfer Baturayoğlu Yöney)

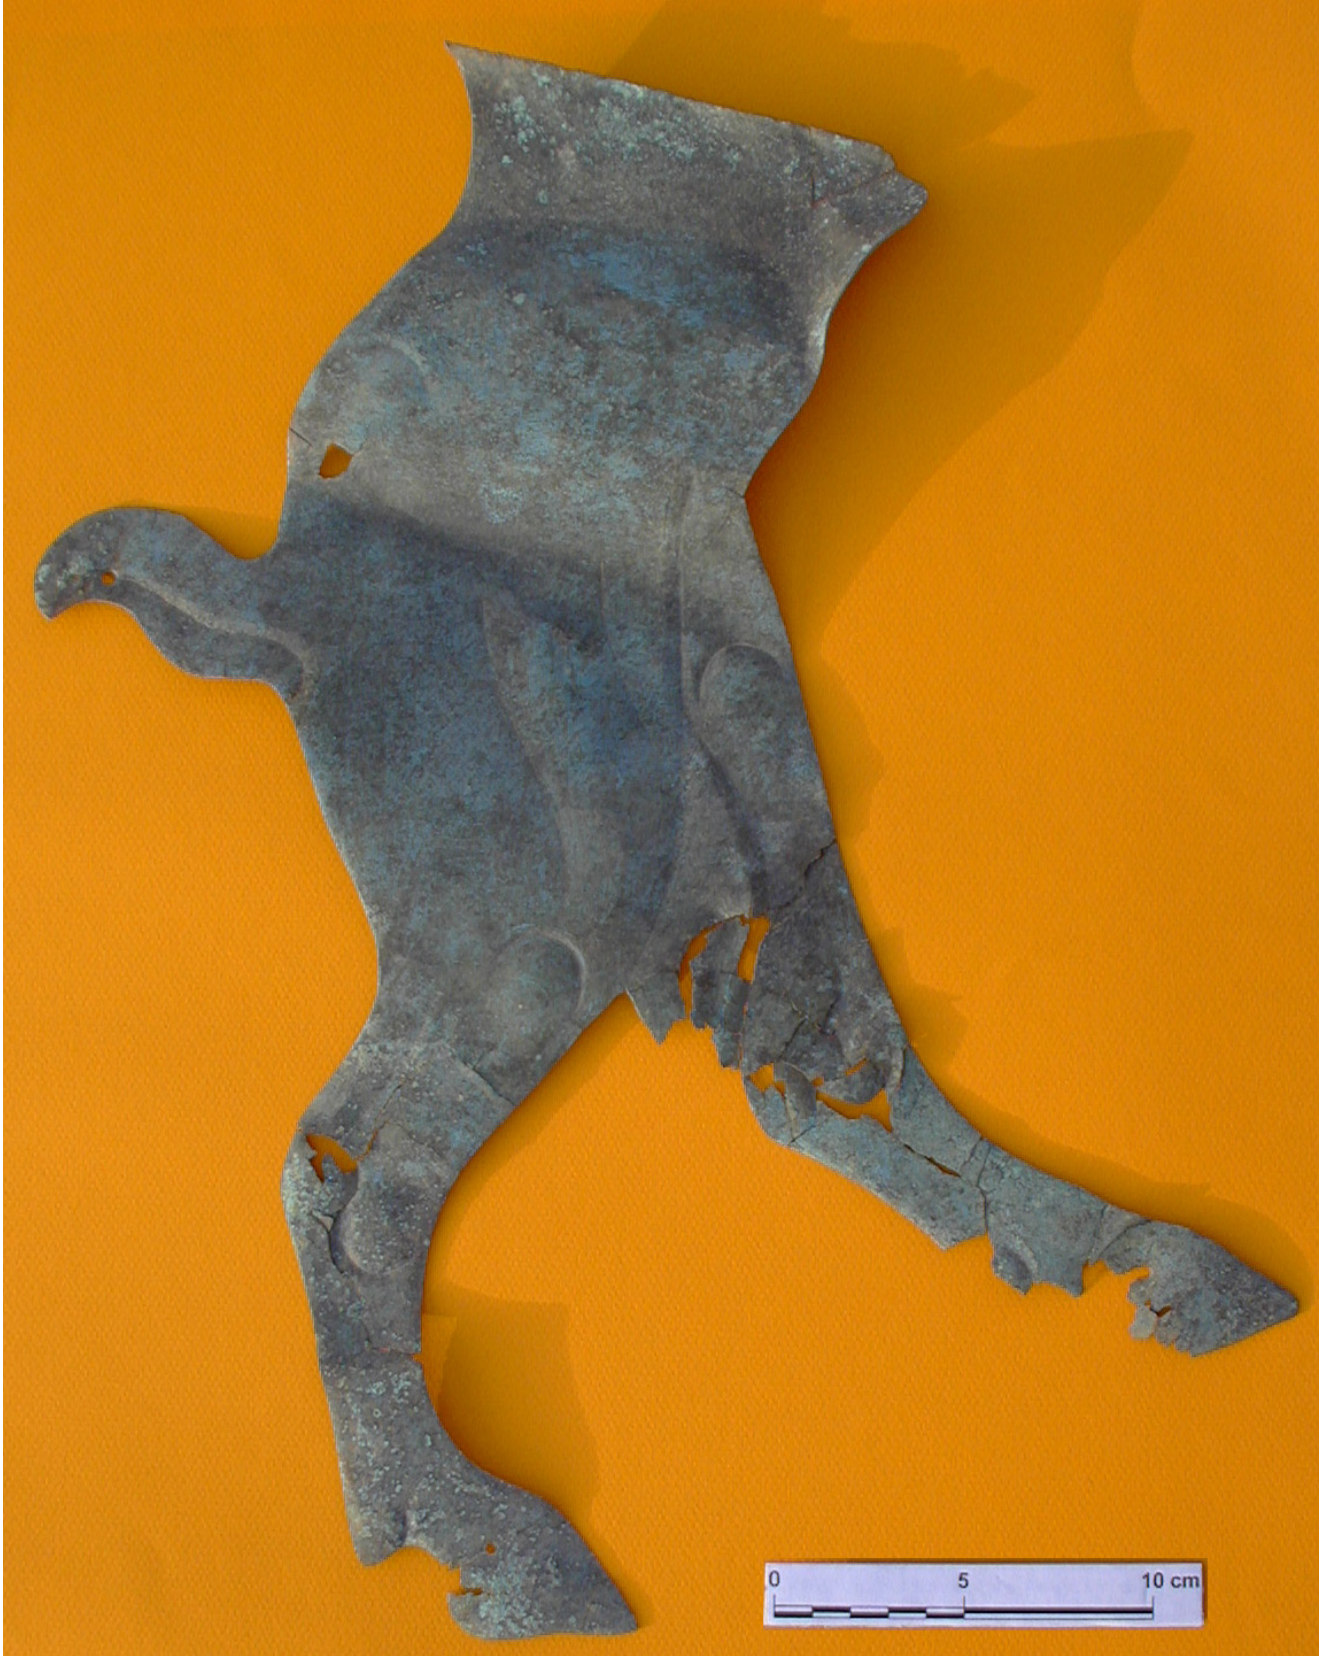
Şekil 54: Arka ayakları üzerinde duran bir ibexin alt gövdesini betimleyen bronz levha figür, konservatör Noël Siver tarafından temizlenerek parçaları bir araya getirildikten sonra fotoğraflanmıştır. Toynaklar ile kuyrukta çivi delikleri bulunmaktadır. (02dpjv2710)

Yukarıda da anlatıldığı gibi, Açma 01'deki taş döşemenin üzerinde simetrik bir çift ibexe ait alt gövde parçaları bulunmuştur (Şekil 53, 54, 55 ve 56). Parçalar büyük ebatlı olup, tam olan örnek 41 cm. yüksekliğindedir. Bu durumda boynuzları dahil bütün hayvan tasvirinin yüksekliği 1.00 metreyi geçecek, yani hayvanın gerçek boyutunun hemen hemen üçte ikisine ulaşacaktır. Mevcut parçalar bir bronz levhadan kesilmiştir. Eksiksiz olan örnekte, her toynakta birer ve kuyrukta da bir tane olmak üzere toplam üç çivi deliği bulunmakla birlikte, parçanın üst kısmında deliğe rastlanmamıştır. Kas ve eklemler hafif kabartmalar ve bir delgi ile yapılmış gibi görünen çizgi ve eksik daire biçimleriyle vurgulanmıştır. Birincisi kadar iyi korunmamış olan diğer hayvan tasviri de bütüne yakındır. Örneğin kuyruklarının biçimleri birbirinden biraz farklı olan iki figürün tam olarak birbirinin eşi olmadığı kesindir.

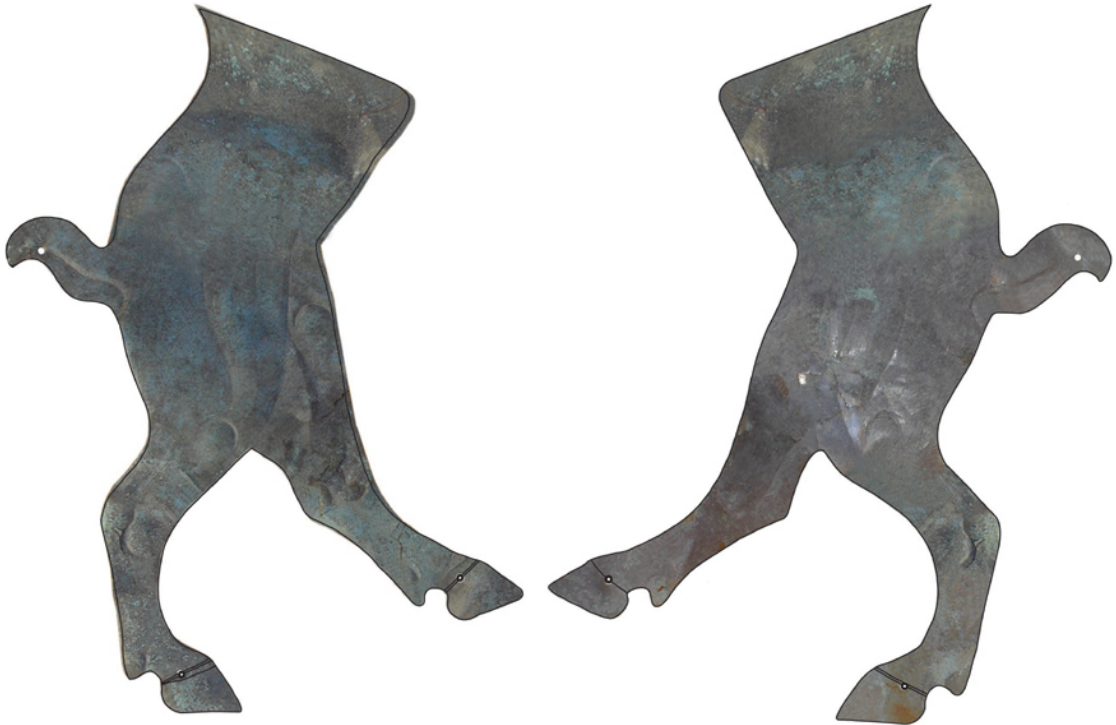
Şekil 56: İbex çiftinin Photoshop yazılımı kullanılarak hazırlanmış bir simülasyonu.

Özgün kompozisyonda, şaha kalkmış pozisyonda duran ibexlerin havaya kaldırdıkları toynaklarının bastığı merkezi bir öge bulunduğu düşünülebilir. Kerkenes'den çok da uzak olmayan Çorum yakınlarındaki Pazarlı'da bulunan bezemeli pişmiş toprak karoların üzerinde yakın bir döneme tarihlendirilebilecek benzer bir kompozisyon örneğine rastlanmıştır.

Hayvan figürlerinin kanatlı olması mümkün görünmekle birlikte, üst gövdelerinin biçimi kesin olarak bilinmemektedir. Ancak bu türden bir düzenleme, özellikle kanatlar başka bir metalden yapılmış olduğu takdirde, mevcut parçaların neden gövdenin ortasından kesildiğini açıklayabilir. Öte yandan, kesin bir gösterge bulunmamakla birlikte her iki hayvan figürünün başlarının da ileriye değil omuzlarının üzerinden geriye doğru baktığı düşünülebilir. Özgün kompozisyon nasıl olursa olsun, boynuzların altınla bezenmiş olduğunu düşünmek mantıklı görünmektedir.

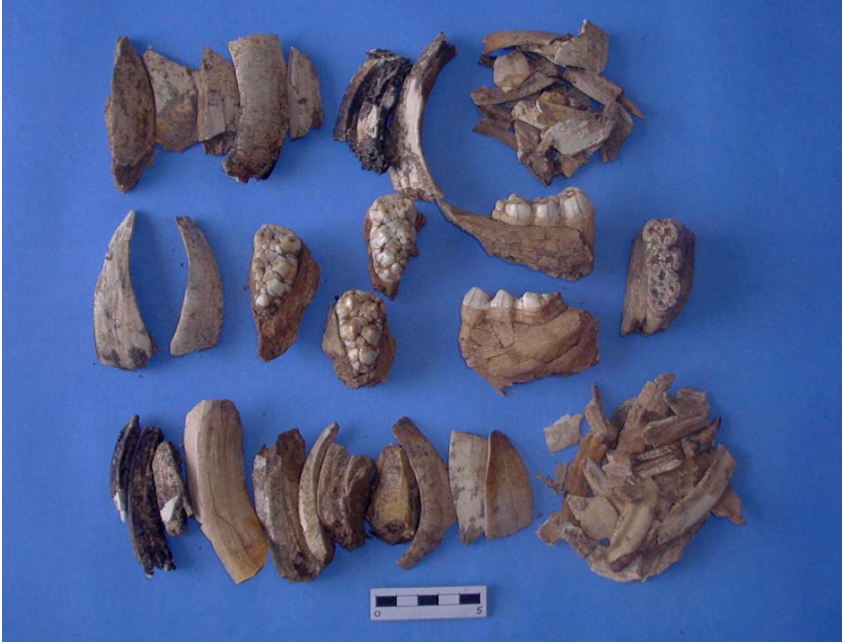
Şekil 59: Yaban domuzlarına ait çene kemiği parçaları ile dişler. (02dpjv4803)

Çoğunlukla daha önceki araştırma sezonlarında elde edilen hayvan kemikleri üzerinde yaptığı çalışmalar sırasında (Şekil 59) Vicky Ioannidou, Saray Yapı Grubu'nun taş kaplı eğimli yüzeyinin (*glacis*) önündeki açık alanda, aralarında ayı, domuz ve üç farklı tür geyik bulunan çeşitli yaban hayvanlarına sıkça rastlandığını belirlemiştir.

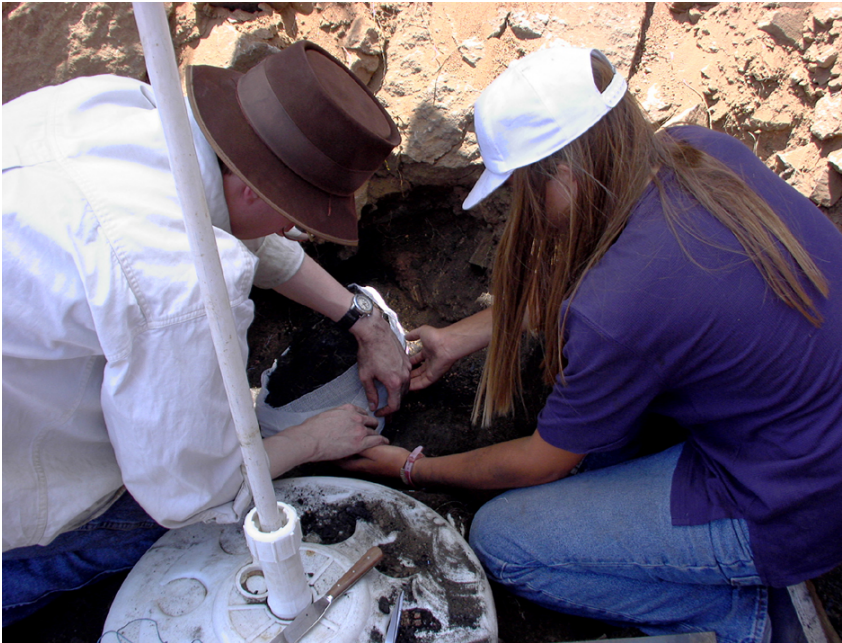
Şekil 60: Scott Branting ve Natalie Summers, dendrokronolojide kullanılacak yanmış bir kiriş parçasını çıkartıyor. (02dpjv2403)

'Kapadokya Kapısı' ve Saray Yapı Grubu'nun Anıtsal Giriş Kapısı'nda yapılan kazılarda, yanmış kirişlere ait büyük odun kömürü parçaları bulunmuştur (Şekil 60).

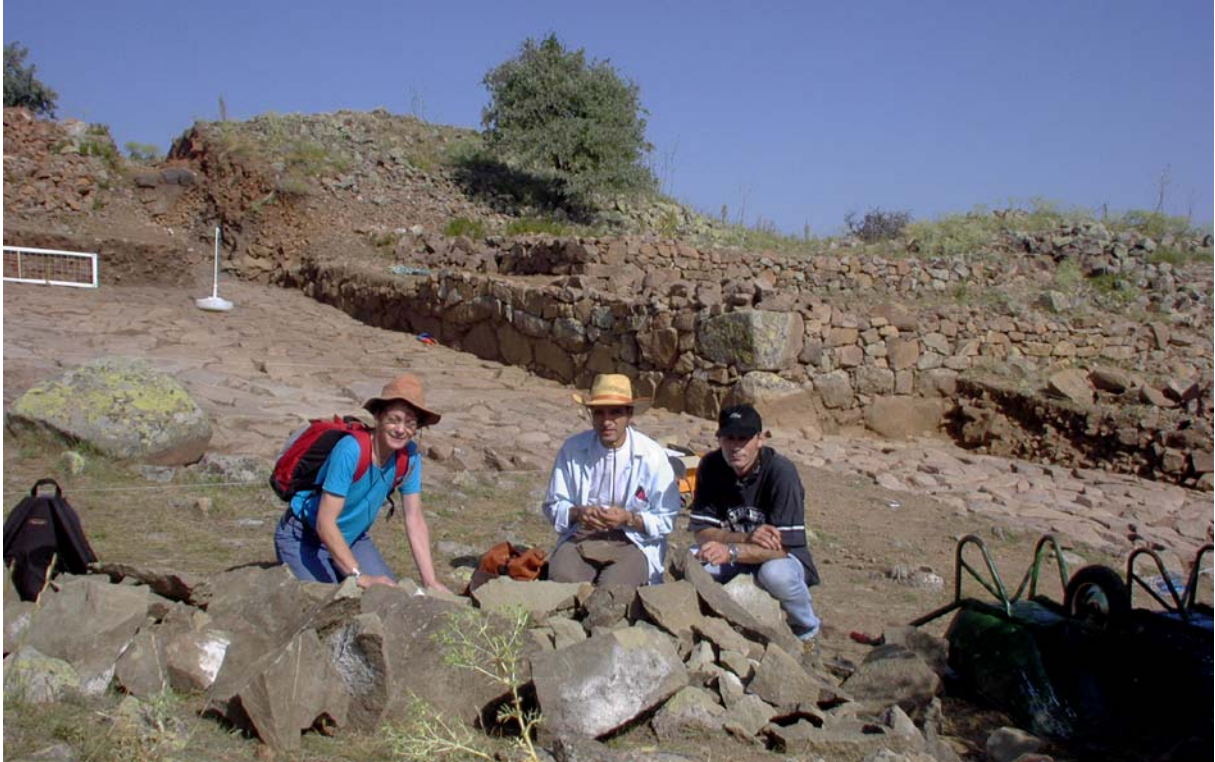
Şekil 61: Catherine Kuzucuoğlu, Mehmet Ekmekçi ve Harun Aydın, Saray Yapı Grubu'ndaki Anıtsal Giriş Kapısının kulesinden düşen kırık kumtaşı blokları incelerken. (02dpjv2608)

Catherine Kuzucuoğlu, Mehmet Ekmekçi ve Harun Aydın, Kerkenes'de yerel granite ek olarak kullanılan diğer taş, kumtaşı ve tebeşir taşı türlerini tanımlamışlardır (Şekil 61). Mehmet, Kerkenes Dağ'ın hidrolojisi konusunda, su tablasının nasıl yenildiği ve Demir Çağı su rezervuarlarının sızıntılarla nasıl dolduğunu da açıklayan detaylı bir rapor taslağı hazırlamıştır. 2002 yılı çalışmaları, yakın çevrede yürütülen ve çevre üzerindeki insan etkisi konusunda kanıt sağlayarak özellikle Demir Çağı şehrinin inşası ve bir savaş sonucu yok edilmesinin çevre üzerindeki etkilerini belgelemeyi amaçlayan jeomorfolojik sondaj programının son ayağını oluşturmuştur. Sondaj bulgularının laboratuvar analizlerinin sonuçlarını heyecanla bekliyoruz.
