# KERKENES PROJESİ

## 2005 SEZONU ÖN RAPORU

Geoffrey ve Françoise Summers

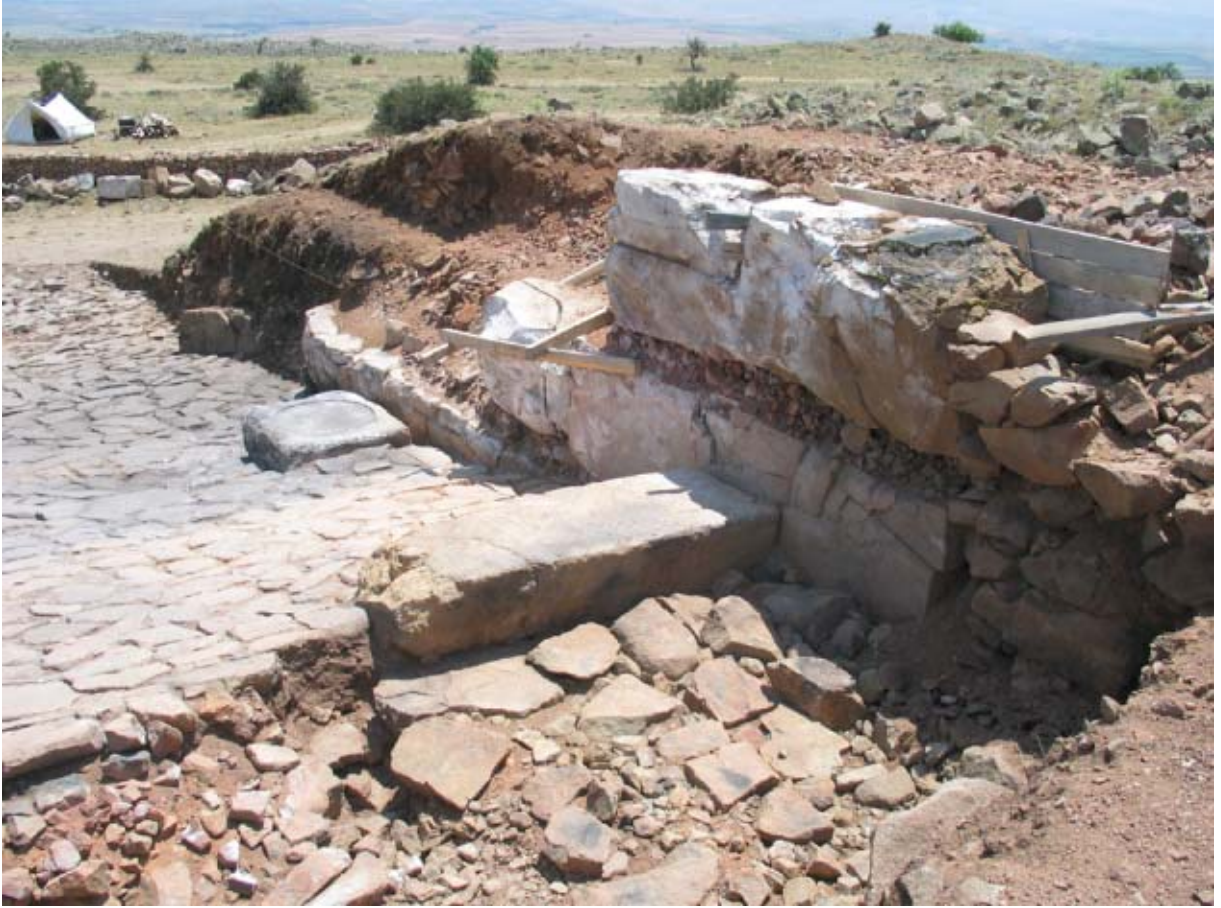
Şekil 1. Saray Yapı Grubu, Anıtsal Giriş kazısı. (05dpca0418)

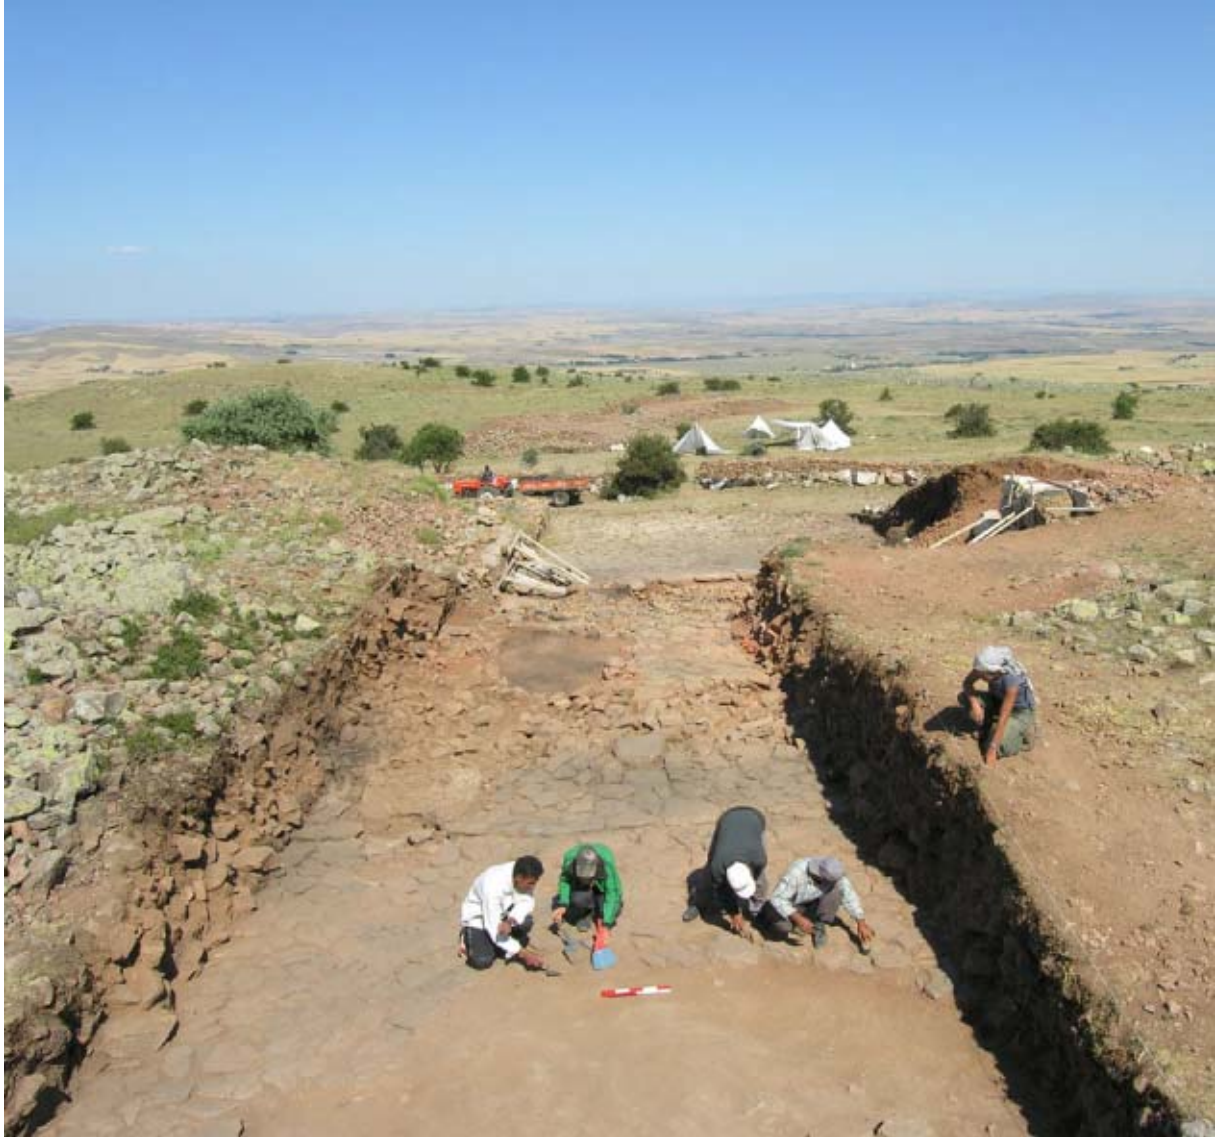
Şekil 9. Kulelerin arasındaki geçitten aşağı, doğuya doğru Anıtsal Giriş ve Saray Yapı Grubu kazısına bakış. Geçici ahşap paneller büyük kulelerin ön kısmında yer alan ve yapısal açıdan sağlam olmayan duvarları desteklemektedir. İşçiler, Kabul Salonu'nun uzaktaki yüzüne kadar uzanan taş döşeli alanın batı uzantısını temizliyorlar. (05dpnc0155)

Kazı çalışmalarının odak noktası Anıtsal Giriş'in tamamının ortaya çıkarılmasını sağlayan “Saray Yapı Grubu” olmuştur (Şek. 9). İki büyük kule arasındaki alanın ön tarafında uzanan taş döşeme tamamen ortaya çıkarılmış ve iç geçit ön ve yan yüzleri kısmen açığa çıkacak şekilde kazılmıştır. Bu çalışma kazı programının başarılı bir şekilde tamamlanmasını ve 2006 sezonu için yayın çalışmaları ve buluntuların incelenmesi üzerine yoğunlaşılmasını sağlamıştır.

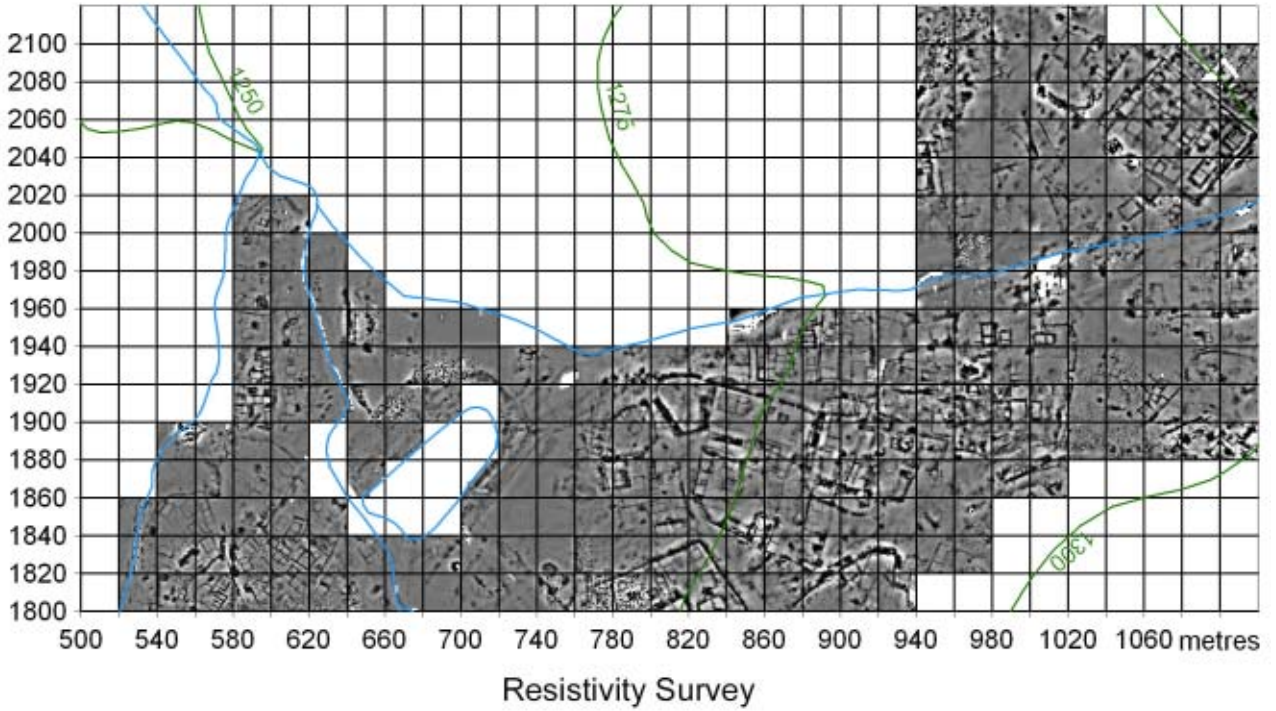
Şekil 12. Şehrin orta kısmında yer alan Büyük Göl ile Büyük Rezervuar ve çevresini gösteren jeofizik harita örnekleri. Geoscan FM36 fluxgate gradyometre ile elde edilen sonuç (üst) Geoscan RM15 dirençölçer ile taranan alanlara (alt) göre daha az ayrıntılıdır. Ancak günde 9 plankare toplamında gerçekleştirilen direnç ölçümü yüzey araştırması günde 30 plankare toplamında gerçekleştirilen gradyometre yüzey araştırmasına göre daha yavaştır.

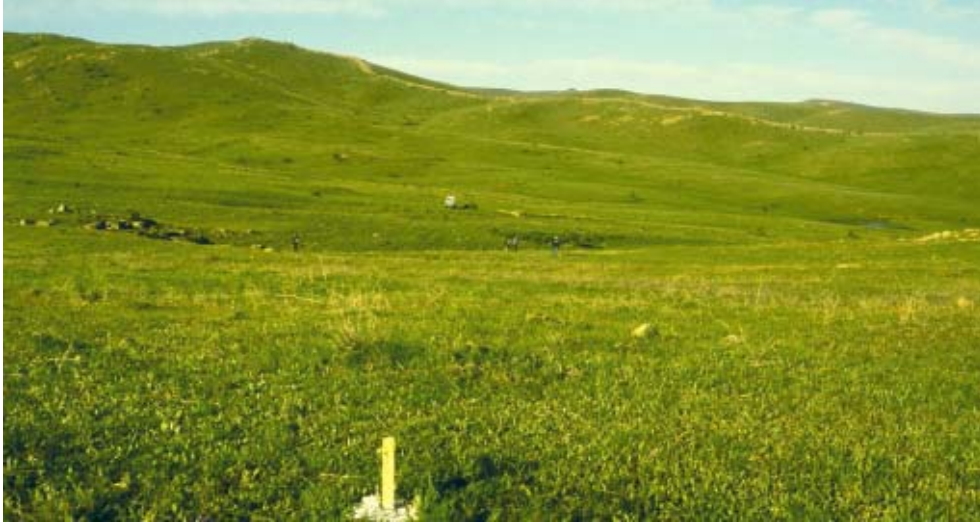
*Şekil 13. Şehrin Orta Bölümü ve sağ orta kısımdaki Büyük Göl'ü gösteren resim. Tahta kazıklar 20 x 20m boyutundaki plankarelerin köşelerine yerleştirilmiştir. Bu tahta kazıklar çobanlar tarafından çay demlemek amacıyla yakılsa da çevrelerindeki kireç tozları uzun yıllar kalmakta ve bu beyaz noktalar daha önce gradyometre yüzey araştırmasında kullanılan plankarelerin tekrar yerleştirilmesinde kullanılmaktadır. (05shvf0230)*

Şehrin Orta Bölümü (Şek. 13), Harry von der Osten'in 2001 yılında elde etmiş olduğu çarpıcı nitelikteki görüntülerden beri direnç ölçüm araştırmasının ana hedefidir. 2005 senesinde, Büyük Göl'ün doğusunda kalan ve 2002 yılında incelenen alan, ana su kaynağının batısına doğru akan mevsimlik derenin her iki yönüne doğru genişletilmiş ve bu alanın şehrin orta bölümü birleşmesini sağlamıştır.

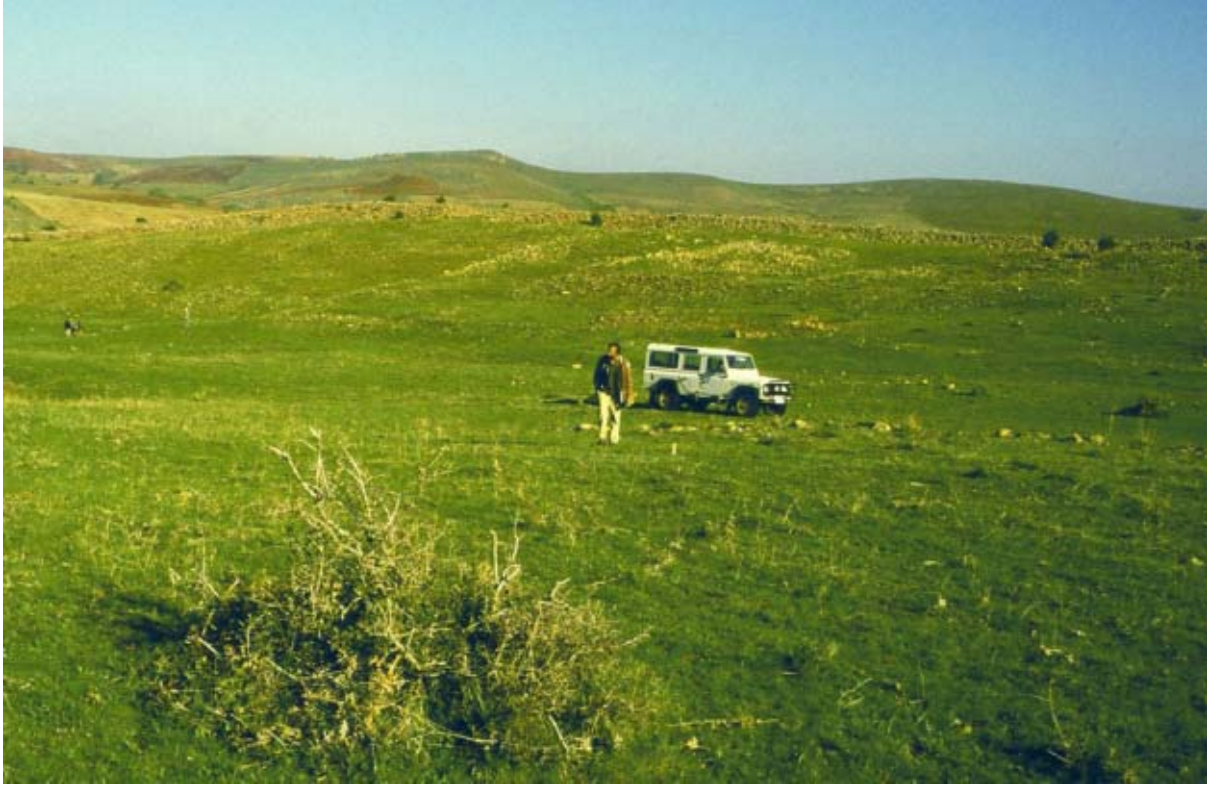
*Şekil 16. Şehir savunma duvarlarının kuzeybatı uzantılarının iç kısmında yürütülen yüzey araştırması. 1996 yılında kazılan Açma TT15, resimde görülen çalılardan aşağıya doğru uzanan büyük iki-odalı bir yapı ortaya çıkarmıştır. (05slyf0216)*

Kuzey uçtaki çalışmada üç temel amacın gerçekleştirilmesi hedeflenmiştir (Şek. 16): Bunlardan ilki, 1996 yılında TT15 ve 1998 yılında TT20 ve TT21 deneme açmaları ile incelenen büyük iki odalı yapının direnç ölçüm görüntüsünün sağlanmasıdır. Bu çalışma, bahsi geçen alanda gelecekte gerçekleştirilmesi planlanan kazı çalışmalarından önce kalıntılara ait mümkün olduğunca fazla bilgi edinilmesi için yapılmıştır. Bunlara ek olarak, daha önce kazı sonucu tespit edilen ancak gradyometre sonuçlarında görülmeyen iki sıra ahşap dikmeye ait işlenmemiş granit kaidelerin direnç ölçümü ile tespit edilebilme olasılığı vardı (Şek. 17 üst). Maalesef ne bu çalışma ne de şehrin başka bölgelerinde buna benzer yapılar üzerinde geçmiş senelerde yapılan jeofizik araştırmaları yeterli bilgi sağlayamamıştır. Bu sebeple dikme dizilerinin rekonstrüksiyonu tahmine dayalıdır.

24m genişliğindeki iki-odalı yapının (Şek. 16 ve 17) çatı örtüsü için, 8m aralıkla yerleştirilmiş dikme dizilerine oturan kiriş ya da makaslara ihtiyaç duyulmuş olmalıdır. Dikdörtgen biçimli yapının büyük odası, benzer örneklerin aksine, kare şeklindedir. Bu oran ve biçimlerin kısmen arazinin eğimi ve yüzeyleyen anakayaların sınırlamasından kaynaklandığı düşünülebilir. Ayrıca, ön oda ile büyük odayı ayıran duvarda iki kanatlı ahşap bir kapıya uygun genişlikte bir açıklık yer almaktadır. Diğer yandan ne direnç haritasında ne de manyetik haritada yapı ön duvarında herhangi bir açıklık izine rastlanmamıştır.

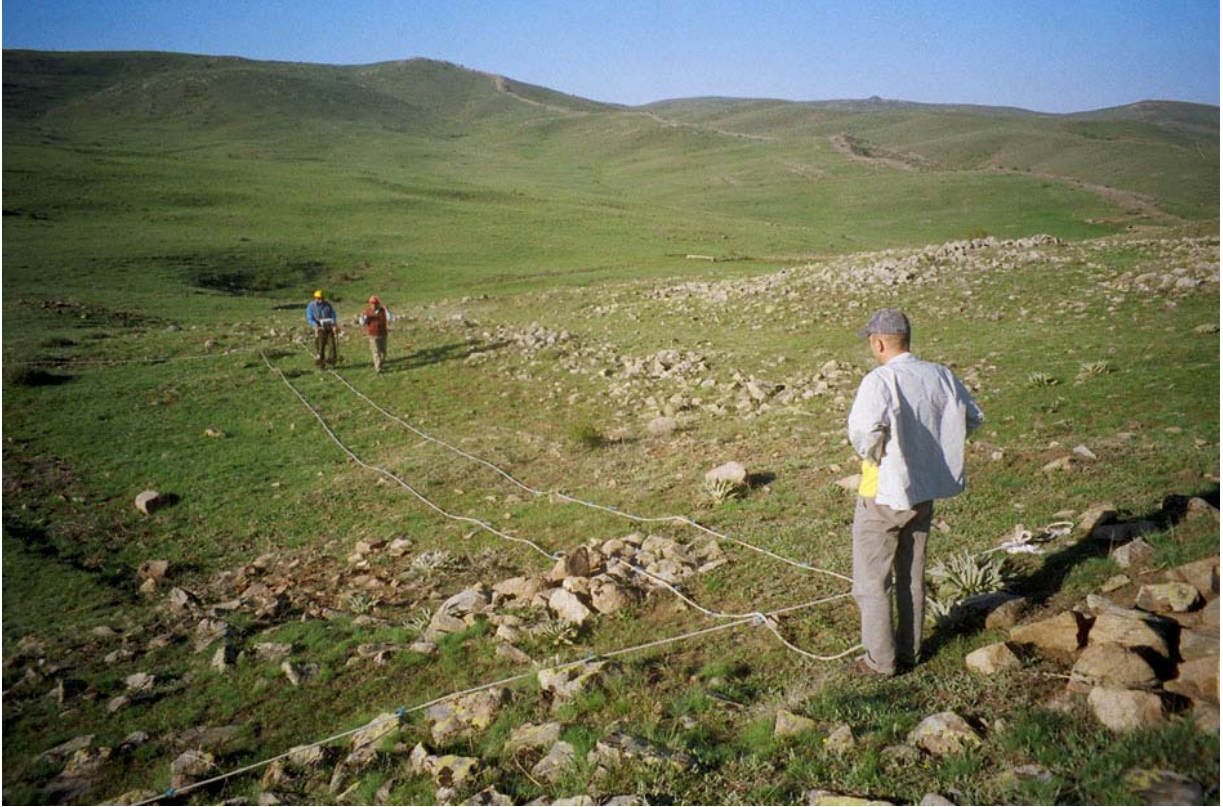
*Şekil 18. Şehrin kuzey ucundaki büyük alanda gerçekleştirilen direnç ölçme çalışmaları. Açma TT15'in izleri, temsilci Mehmet Sevim'in üzerinde bulunduğu çapraz bir hat olarak görülmektedir. Arka planda ise şehir batı duvarlarının bir kısmı izlenmektedir (05cnvf0217).*

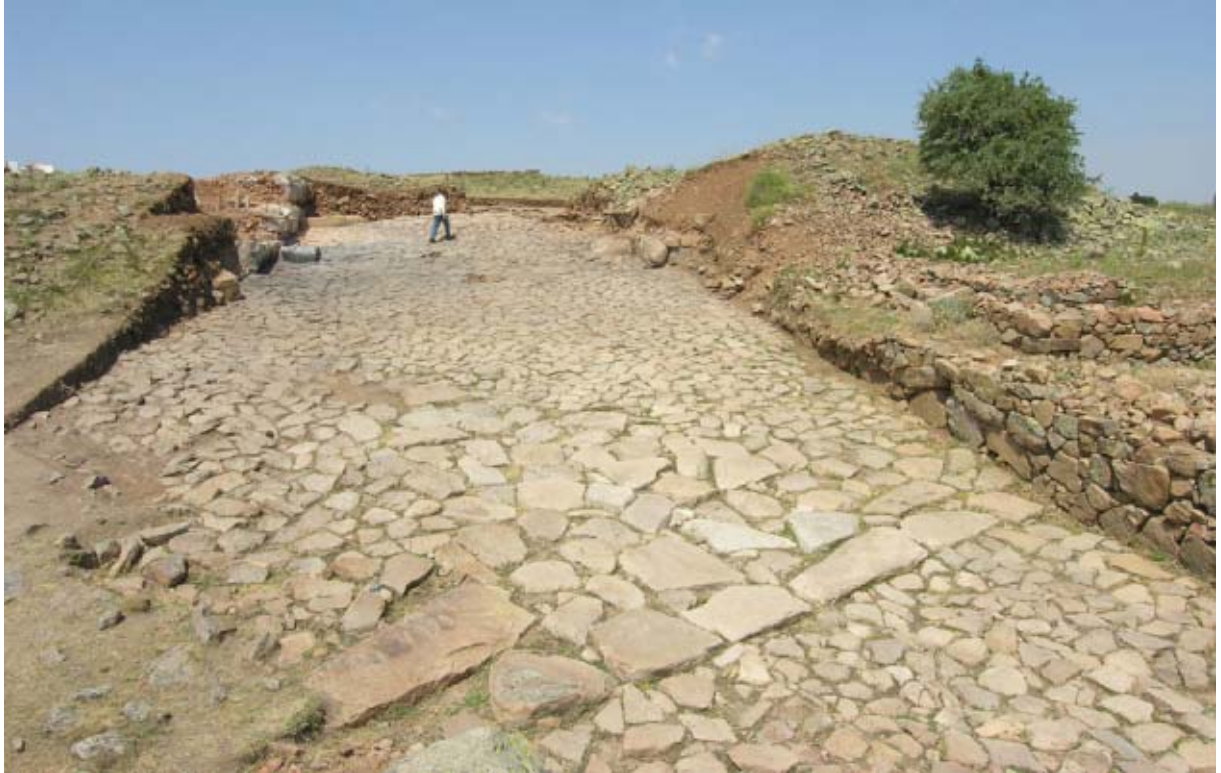
*Şekil 19. Saray Yapı Grubu Anıtsal Girişinde yürütülen kazı çalışmaları, iki büyük kule arasında, Kabul Salonu'ndan geçide kadar uzanan taş kaplı alanı ortaya çıkarmıştır. Kerkenes'de ulaştırma sistemleri üzerine çalışan Scott Branting, taş döşeli yoldan Kabul Salonu'na yürürke görülmektedir. (05dpnc1006)*

Raporun bu kısmı geçmiş yıllar boyunca devam eden yüzey araştırması, temizlik ve kazı çalışmalarının bir özetidir (Şek. 19). Detaylı mimari plan ve görünüşler ile ilgili çalışmalar henüz tamamlanmamıştır. Mimari detaylar, kazı evi deposunda bulunan parçalanmış blokların incelenmesi sonucunda ortaya çıkacaktır. Buna rağmen, genel düzenleme ve plan şeması açıktır (Şek. 20). İki büyük kule ile gözetlenen doğu-batı yönündeki giriş geçidinin plan ve cephe simetrisi çarpıcıdır. Taş kaplamanın girişe ve girişin arkasına doğru geniş bir alana yayılması, bu mekanın resmi ve resmi olmayan birçok kamusal kullanıma hizmet ettiğini göstermektedir.

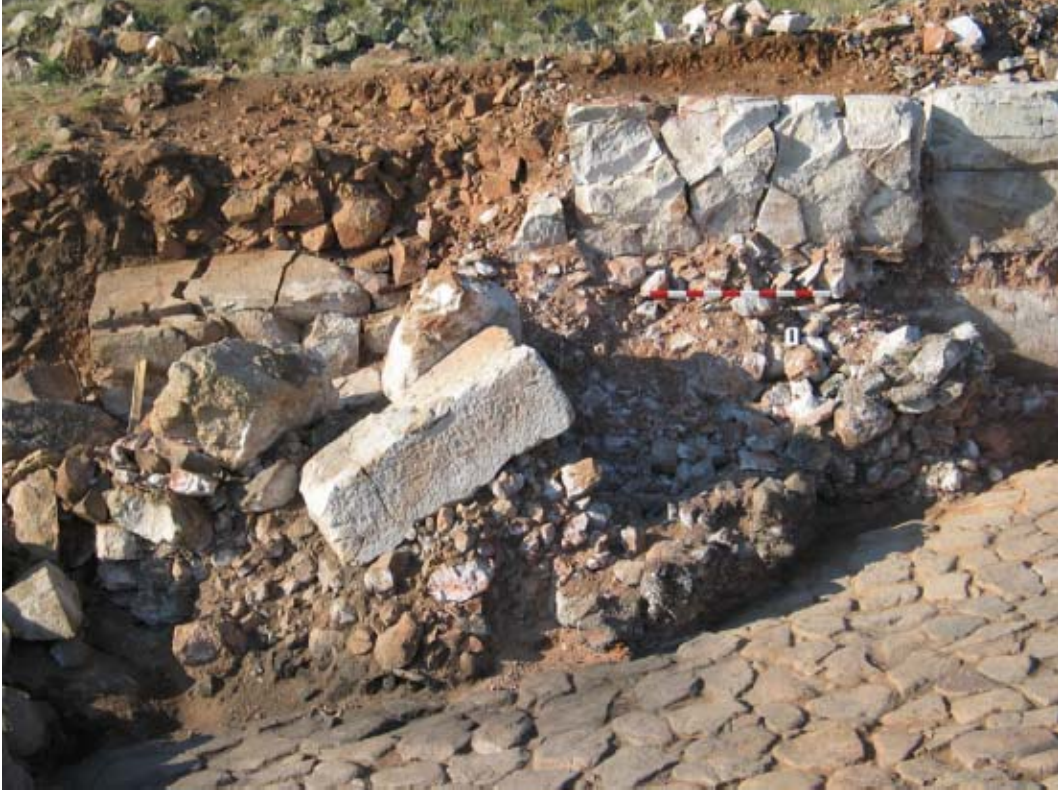
*Şekil 22. Gevşek dolgu ve toprak, kazı ilerledikçe çok dikkatli bir şekilde incelenmiş ve önemli parçalar seçilmiştir. (05dpca0224)*

Girişteki dolgunun büyük bir kısmı gevşek taş moloz ve topraktan oluşmuştur. Taş kaplamanın hemen üzerinde kül ve kömürleşmiş sazdan dam örtüsü parçalarına rastlanmıştır (Şek. 22). Çoğu zaman taş kaplamaya kadar ulaşan ve hatta bazen bunu delerek geçen çok sayıda yağma çukuru, heykel ve yazıt parçalarının düzensiz bir şekilde dağılmasına sebep olmuştur. Dolgunun tamamı dikkatli bir biçimde elle ayıklanmış ve kaldırılmıştır. Dolgunun önemli bir kısmını oluşturan granit döküntü de dikkatle incelenmiş ve atılmıştır. Yanmış ve camlaşmış kırık ve dağınık kumtaşı bloklar alanda istiflenmiştir. Geri kalan bütün kumtaşları ise Kazı Laboratuvarı'na taşınmış, yıkanmış ve ayıklanmıştır. Kumtaşlarını ayıklamak için zaman zaman elek kullanılsa da, kırılğan yapıları sebebiyle bu işlem başarılı olmamış ve malzemenin delikli plastik örtü üzerinde ayıklanması tercih edilmiştir. Başlık ya da başlık benzeri kabartma taşıyan kırılmış ve parçalanmış büyük mimari parçalar (Şek. 23) yerinde belgelenmiş ve daha sonra temizlik ve birleştirme çalışmaları için laboratuvara gönderilmiştir. Bu işlemler kazıyı oldukça yavaşlatmış ve zorlaştırmıştır. Kule duvarlarından düşen büyük parçalar, yangın sırasında mimari parçaların camlaşması ve daha sonra açılan soygun çukurları bu parçaların tanınmasını, topraktan çıkarılmasını ve onarımını zorlaştırmıştır.

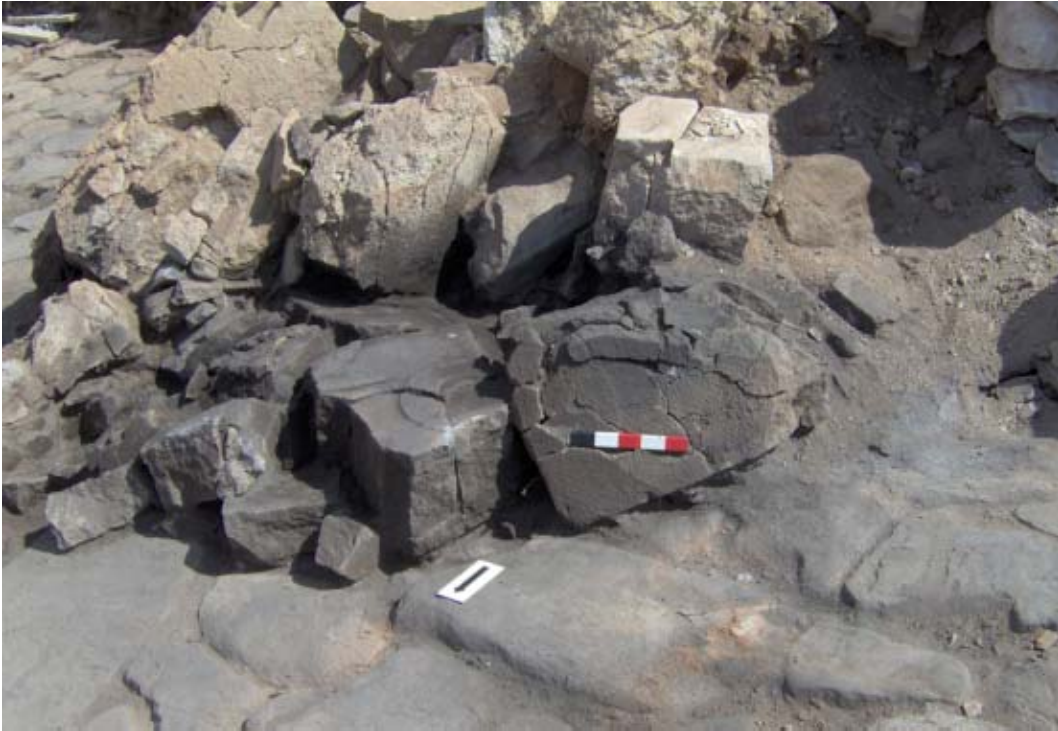
*Şekil 23. Güney Kulesi'nden kopan mimari bloklar kaldırılmadan önce yerinde belgelenmiş ve Kazı Laboratuvarına gönderilmiştir. (05dphp1122)*

Önemli olan hiçbir noktanın kaçırılmadığı büyük bir güvenle söylenebilse de çıkan yangın, geçidin taş elemanlarını parçaladığından yerinde ele geçen buluntuların azlığını belirtmek üzücüdür. Taş sıraları arasındaki yatay kirişin tamamen yanması sonucu ortaya çıkan boşluklar, kule duvarlarının yapısal açıdan dengesini yitirmesine neden olmuştur. Yangın sonucu parçalanmış büyük taşlar da güvenlik nedenlerinden dolayı kaldırılmıştır. Çok yakında gerçekleştirilmesi planlanan koruma ve onarım çalışmaları bünyesinde güvenli bir alan oluşturmak için duvar yüzeyinden geri kalan kısımlar geçici bir önlem olarak ahşapla desteklenmiştir.

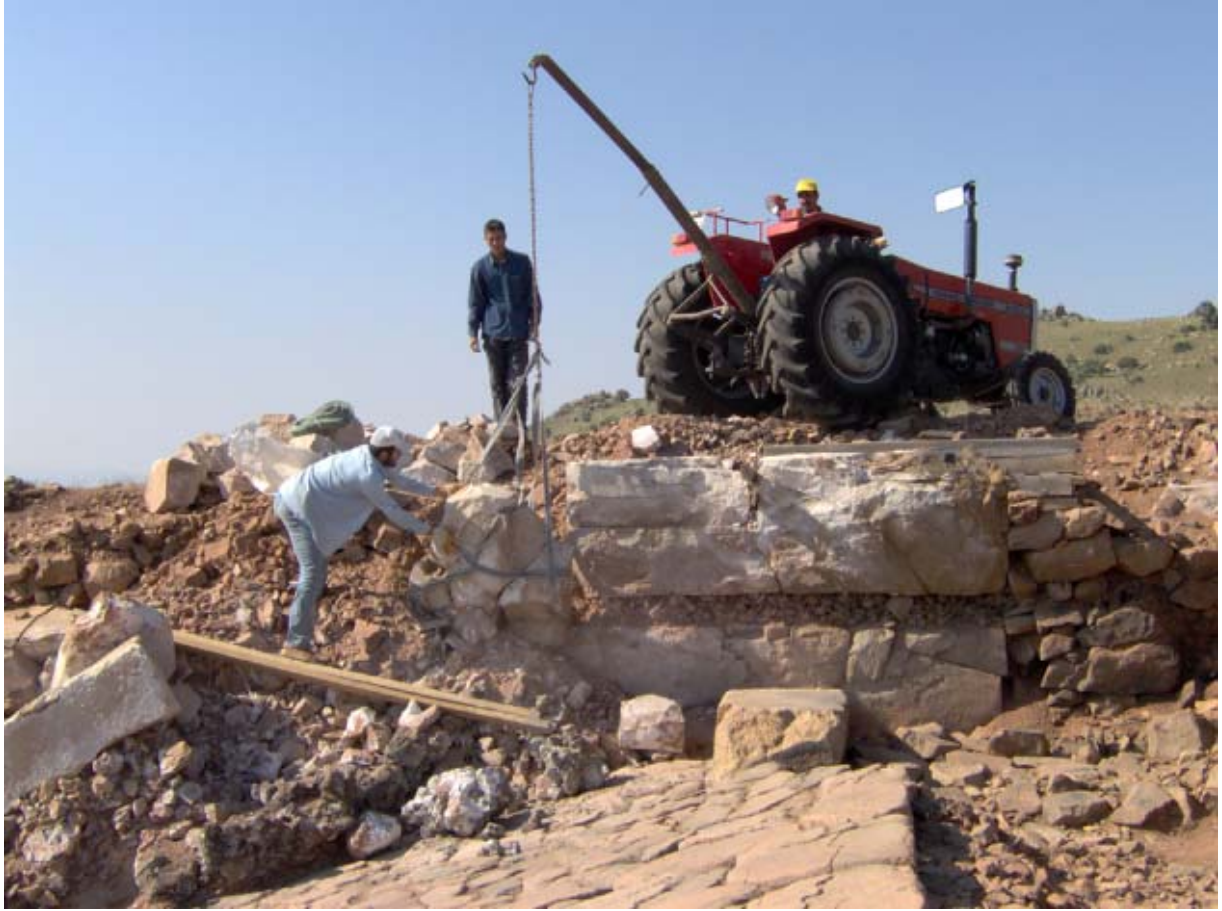
*Şekil 24. Taşların arasındaki yatay kirişin yanması ile oluşan boşluk Güney Kulesi'ne ait duvarın yapısal açıdan dengesini yitirmesine neden olmuştur. Cephe kaplamasını oluşturan taş bloklar ve yanmış moloz, doğal olarak beyaz karbonatlarla kaplı halde bulunmuştur. Yangının şiddeti ile parçalanmış çok büyük bir blok güvenlik sebebi ile kaldırılmıştır. (05dphp1104)*

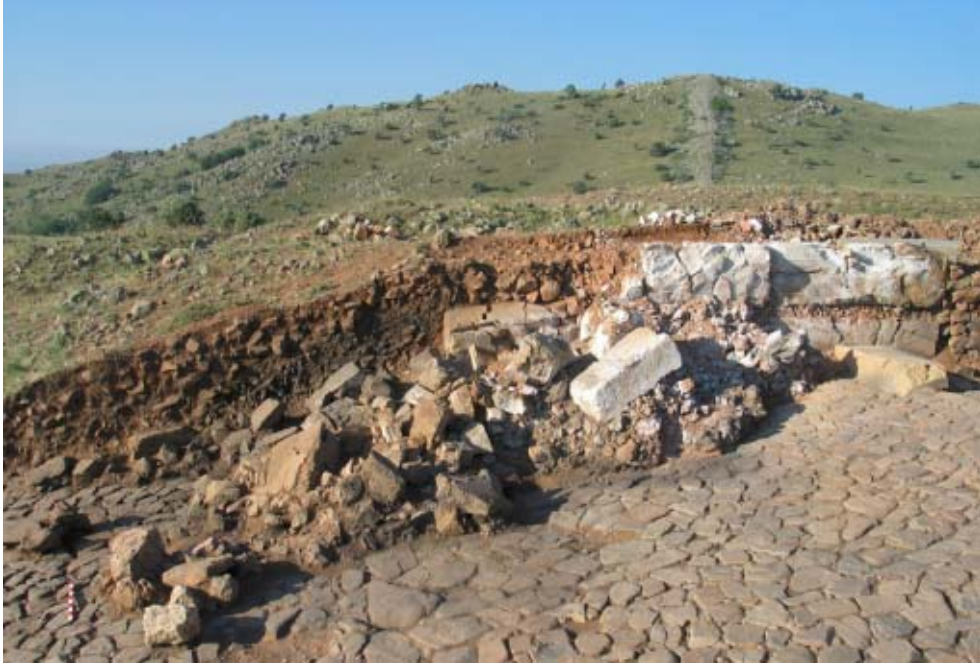
*Şekil 25. Güney Kulesi'nin kaideyi kaplayan yıkıntıları kaldırılmadan önceki halini gösteren resim Sağ arka planda şehir duvarlarının bir bölümü görülmektedir. (05dpca0214)*

Simetrik olarak düzenlenen mimari biçim, iki kulenin arasına yerleştirilmiş anıtsal bir girişten ibarettir (Şek. 25 ve 26). Çok yoğun bir biçimde yağmalandıkları için kulelerin iç düzenlemeleri ya da tabanları belirgin değildir ve iki kulenin de ana dolguları büyük ölçüde soyulmuştur. Kule duvarlarının ön kısmının yanındaki büyük bir kaide, geçidin her iki tarafındaki eğimli taş kaplı yüzeylerin biraz üzerinde yer almaktadır.

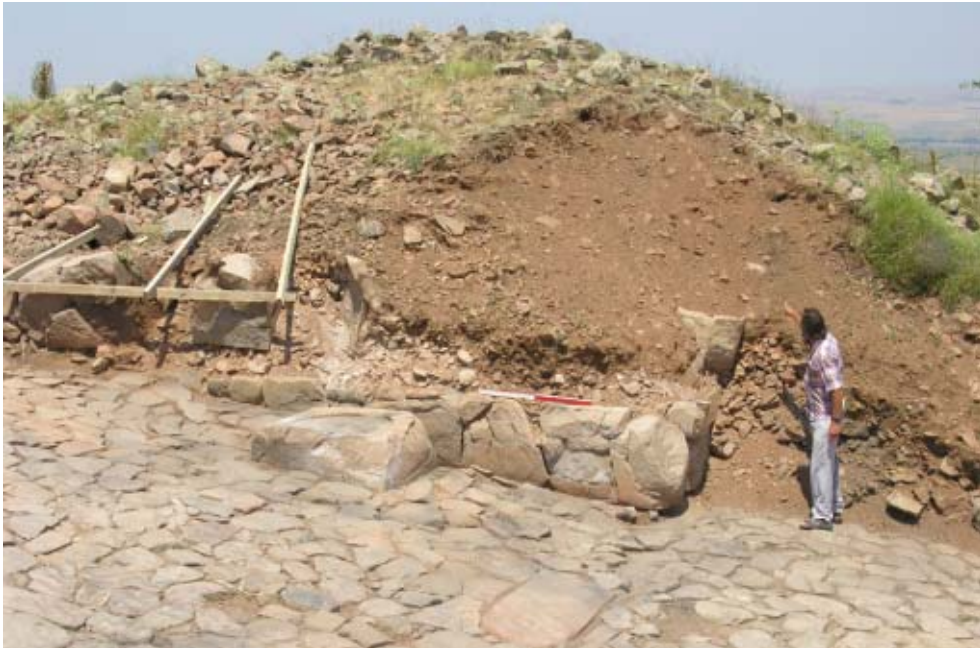
*Şekil 26. Kuzey Kulesi'nde üst sıraları oluşturan büyük ve parçalanmış granit bloklar yerinden oynatarak dökülmüştür. Görülen dikme kaidesi 2003 yılında ortaya çıkarılmıştır. (05dpnc0964)*

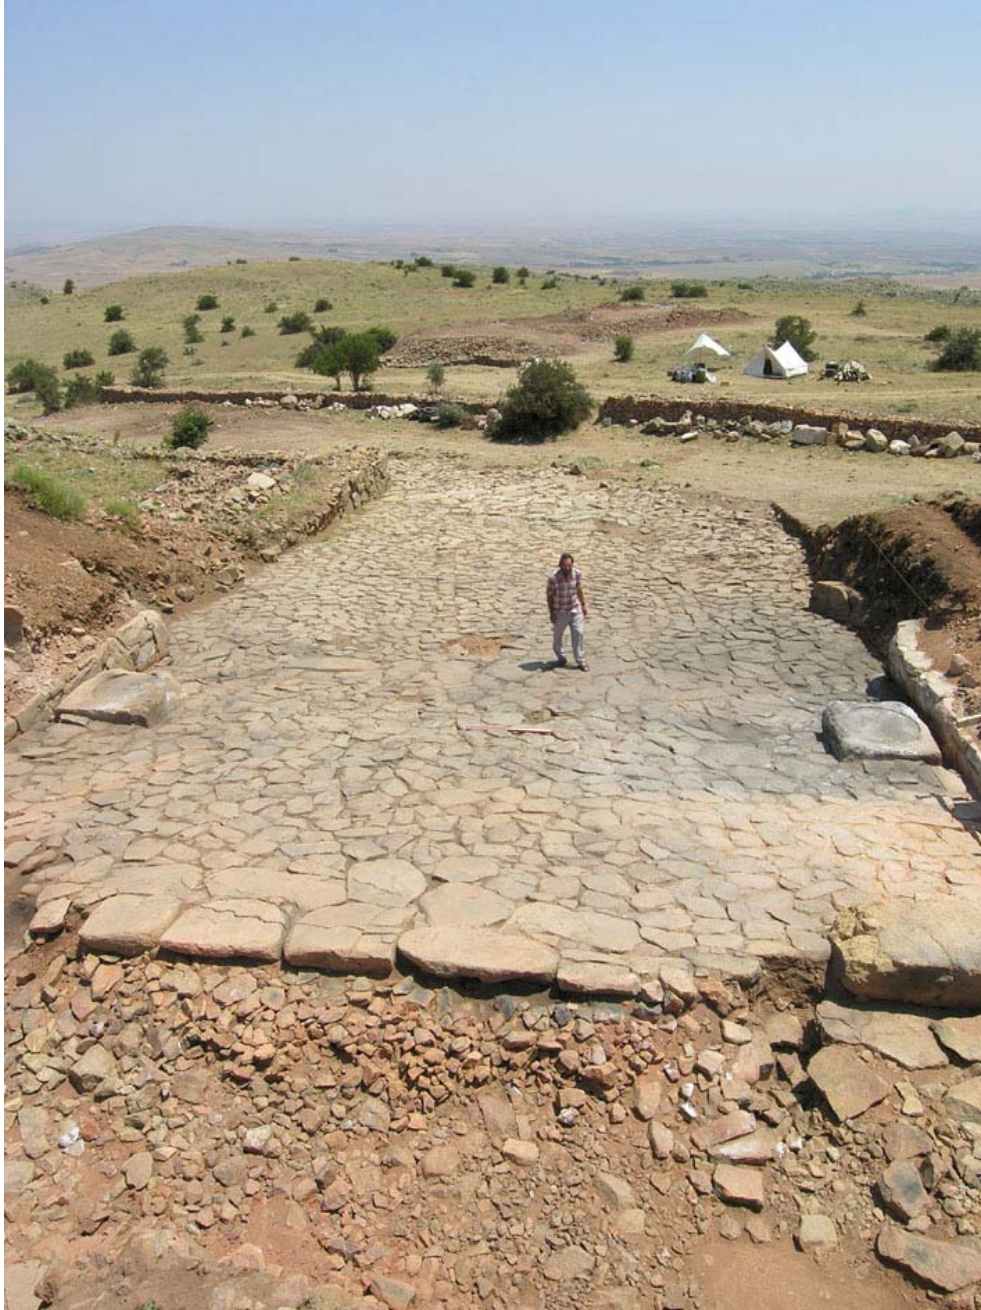
*Şekil 28. Anıtsal Giriş'in doğu tarafına bakarken ön duvara ait temel çukuru görülebilir. Geçidi ayıran beş adet büyük kaplama taşı sırasının iki yanında da tahrip edilmiş yuvalar bulunmaktadır. Sağ altta, ayakta kalan konglomera kaide görülmektedir. Kulelerin ön köşeleri birbirlerinden 10.50m uzaklıktadır ve dikme kaidelerinden geriye doğru uzanmaktadır. (05dpnc0957)*

Kuleler, geçidin orta kısmında yer alan bir giriş cephesine doğru uzanan 10.50m genişliğindeki taş kaplı alan ile birbirlerinden ayrılmaktadır (Şek. 27 ve 28). Giriş yolu, geçit içindeki ön duvarda yer alan iki kanatlı kapıdan geçerek içeri girmekte ve giriş arka duvarını oluşturan benzer bir kapıdan Saray Yapı Grubu'na ulaşmaktadır. Giriş mekanı, diğer tarafta da simetriğinin var olduğu düşünülen bir odacık ile daraltılmıştır. Arka duvarın diğer yanında giriş, kaçak kazı sonucu tahrip edilmeden önce, üçüncü bir kaidenin bulunduğu taş kaplı diğer bir alana açılıyor olmalıydı. Döşemede bulunan ve cepheye paralel olan küçük bir su kanalı, suyun kapılardan geçide doğru akmasını engelliyordu. Ön duvarın bir yanında yer alan kaide ile arka duvardaki kapıda yer alan ve bir tanrıyı betimleyen stelin birer benzeri simetrik olarak karşı tarafta da yer alıyor olmalıydı (Şek. 27).

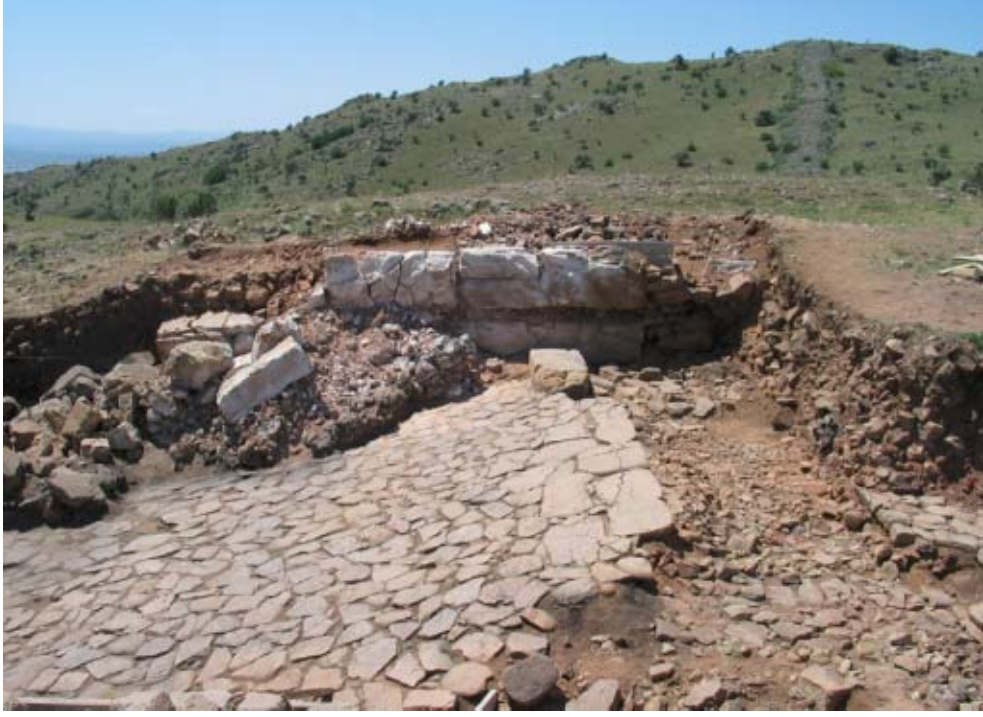
*Şekil 29. Anıtsal Giriş'in güney tarafındaki kazı çalışmalarını, Güney Kulesi'ne ait yıkıntı, konglomera kaide ve ön cepheye ait temel çukurunu gösteren resim. (05dpca0152)*

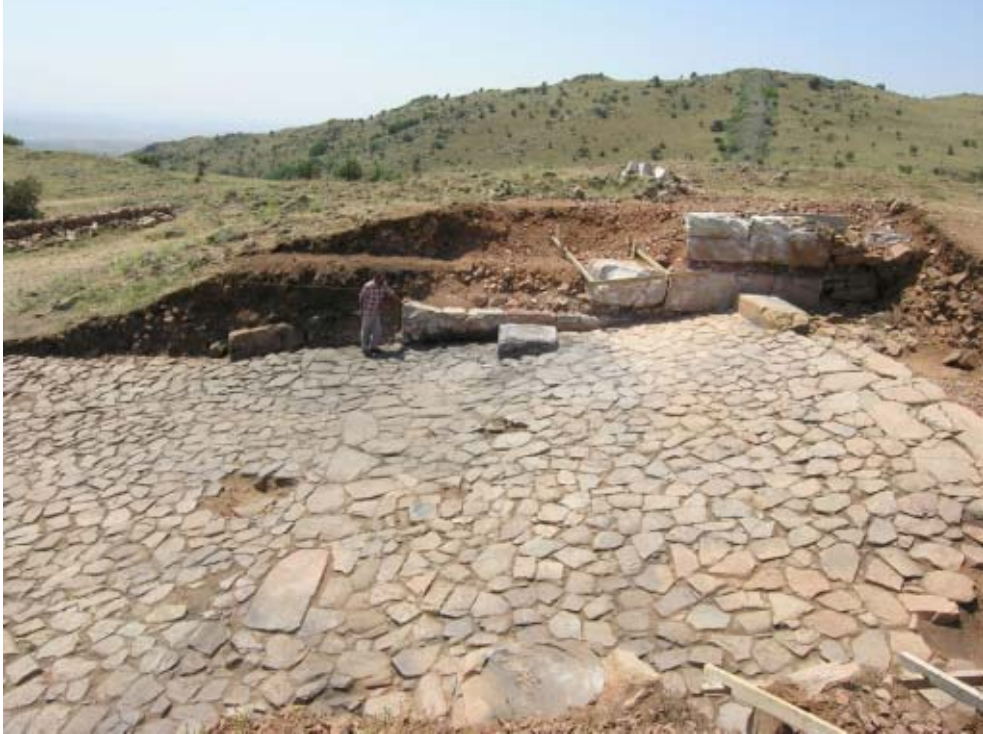
*Şekil 30 İki kulenin tabanları arasındaki taş döşemenin genişliği 10.50m ve iki dikme kaidesinin merkezleri arasındaki uzaklık 9.20m'dir. Büyük kesme taş blokların arasındaki kirişler tamamen yanmış ve duvarın parçalanması ve yıkılmasına sebep olmuştur. (05dpnc0862)*

Geniş geçidin ön yarısı yak. %20 eğimli ve parlatılmış granit ile kaplıdır (Şek. 30). Kulelerin ön tarafındaki kaplamayı şekillendiren referans çizgileri girişe paralel olmayıp, yönelim Kabul Salonu'nuna doğrudur (Şek. 20 ve 27). Bu durum, taş kaplama ile Kabul Salonu'nun Anıtsal Giriş'ten önce yapıldığının bir göstergesidir. Her iki kulenin içe bakan ön köşesinde yerel alan temel taşları kaplama seviyesinin biraz üzerinde konumlanmış ve aynı zamanda üst duvar yapısı hattının biraz dışına çıkmıştır. Ancak bu çıkma yalnızca köşe taşlarına özgüdür ve eğimli geçit boyunca yükselen kule duvarlarında izlenmez (Şek. 31). Her iki kenardaki kumtaşı dikme kaideleri kule ön yüzlerinden yak. 2.05m geride olup, üst kısımlarında yak. 0.85m çapında sığ dairesel oyuklar vardır. Bunlar büyük olasılıkla tek başına ayakta duran kumtaşı başlıklı ahşap dikmeleri destekliyordu (aşağıda farklı bir yorum daha yer almaktadır). Bu kaideler ile girişin ön kısmının güneybatı köşesinde bulunan konglomera kaide yerleştirildikten sonra yerinde şekillendirilmiştir. Boyutları 2.10x0.70m olan dikme kaidesinin bir eşi muhtemelen kapının diğer tarafında da bulunmaktaydı. Sözü edilen kaplama sınırlarında yer alan büyük taşlardan oluşan sıraların işaret ettiği gibi, kulelerin ön yüzünden geçit içinde yer alan ön duvara doğru uzanan taş kaplama, dikme kaideleri ile konglomera kaidelere dek yeniden döşenmiş olmalıdır.

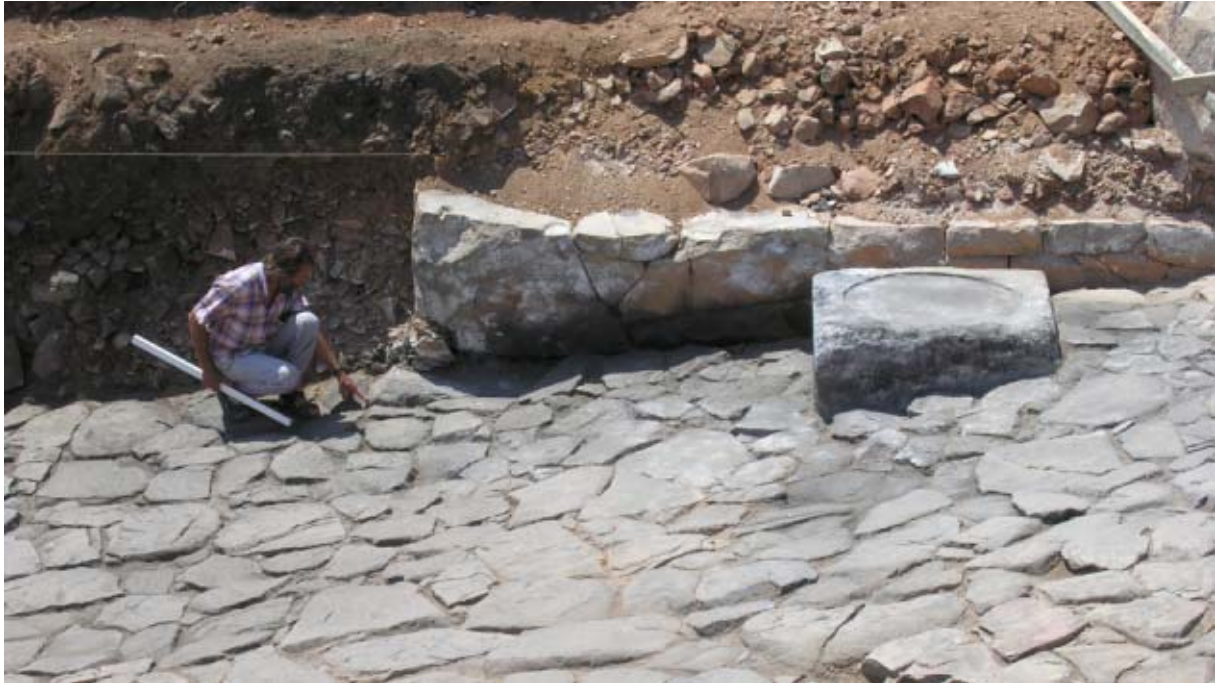
*Şekil 31.* Güney Kulesi'nin kuzeydoğu köşesinde Geoffrey Summers duvarın temelini köşesindeki çıkmaya işaret ediyor. Kumtaşı dikme kaidesinde 0.85m çapında sığ dairesel bir oyuk bulunmaktadır. (05dpnc0869)

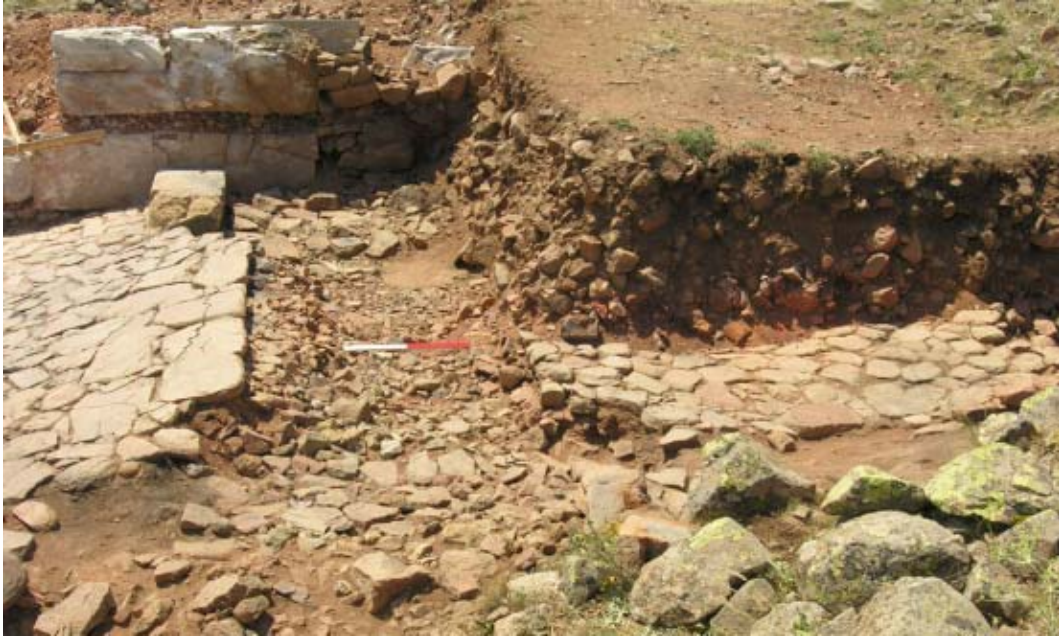
*Şekil 32. Ön duvar ya da cephenin oturduğu temel yuvası ile çift kanatlı kapının yerine işaret eden büyük kaplama taşlarını gösteren resim. Kulenin büyük taş blokları, bölme ile gizlenen moloz taş örgüye dönüşüyor. 1m uzunluğundaki jalon kaldırılan yanmış ve camlaşmış dökiüntünün yerinde durmaktadır. (05dpnc0910)*

İki kulenin yan duvarlarının ortası hizasında yer alan 2.20m genişliğindeki boşluk ya da yuva, ön duvar ya da cephe olarak nitelendirilen mimari ögenin temel çukurunu oluşturmaktadır (Şek. 32). Yanmış ve camlaşmış moloz ve ahşap dikmelere ait olabilecek izler, taş ve kerpiç dolgulu ahşap iskeletli bir yapıya işaret etmektedir.

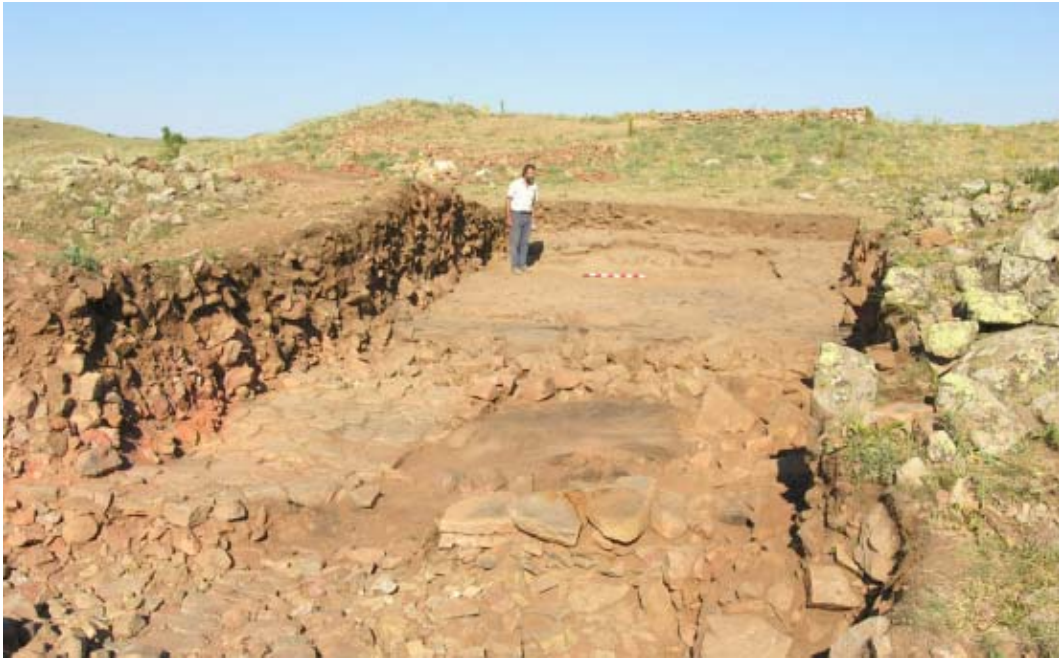
*Şekil 33. Girişin iç kısmının, ön ve arka duvarları arasında kalan alanın kazılmış yarısını gösteren resim. Yanmış toprak taban, önünde ufak bir çukur bulunan küçük odayı göstermektedir. Taş kaplamanın batı ucun 1m'lik ölçek ve arka planda Kabul Salonu görülmektedir. (05dpnc0209)*

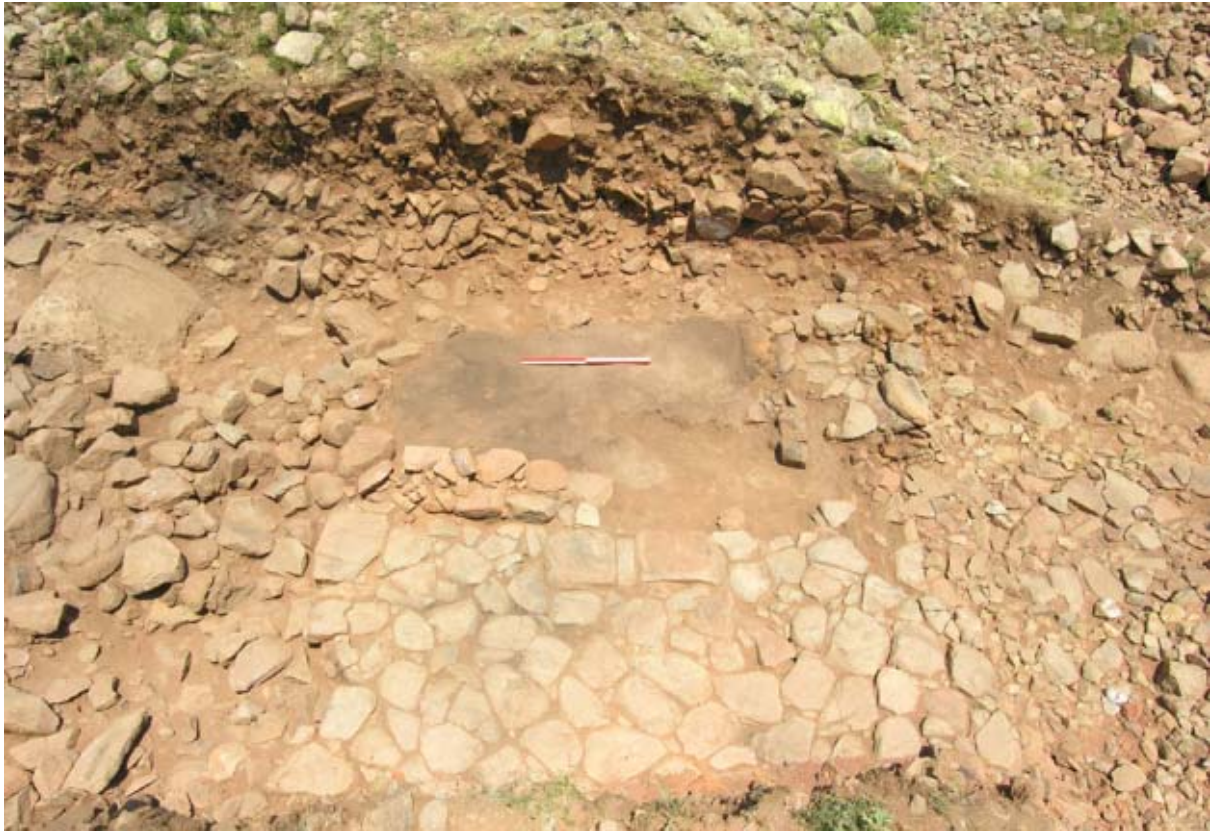
*Şekil 34. 2004 yılında yapılan çalışmalar toprak tabanlı küçük bir oda ve girişi oluşturan taş kaplı açık alanı ortaya çıkardı. Anıtsal Giriş'e ait bu elemanlar, 2005 yılında arka duvarın ortaya çıkarılması için kazı çalışmaları batıya doğru genişletilince tam olarak anlaşılabilirdi (05dpnc0941)*

Güney duvarının doğu tarafında tek bir girişi olan bu odanın boyutları yak. 2.10x2.50m'dir. Duvarlar taş kaplama üzerine yerleştirilen ve bir sıradan oluşan taş bir temele oturmuş olmalıdır. Duvarların üst kısmı yak. 32x32cm boyutlarında kare biçiminde kerpiç bloklardan yapılmıştır. Soyguncular tarafından tahrip edilen odanın kuzey ve doğu duvarlarının izi kalmamıştır. Duvarlarda ahşap çatki bulunup bulunmadığı belirsizdir.

Bu oda ve var olduğu düşünülen simetrik eşi büyük olasılıkla üst örtüye sahipti. Oda tabanında hiçbir üst örtü kalıntısı bulunamamasının, bunu oluşturan saz örtünün küle dönüşerek yokolmasının kaynaklandığı düşünülebilir. Kerkenes'deki diğer kalıntılarda da izlendiği ve yükseltilmiş eşikler gibi mimari elemanlar ile taş kaplama üzerinde yanmış üst örtü kalıntılarına rastlanmamasının işaret ettiği üzere geçidin taş kaplı orta mekanının üzeri muhtemelen açıktı.

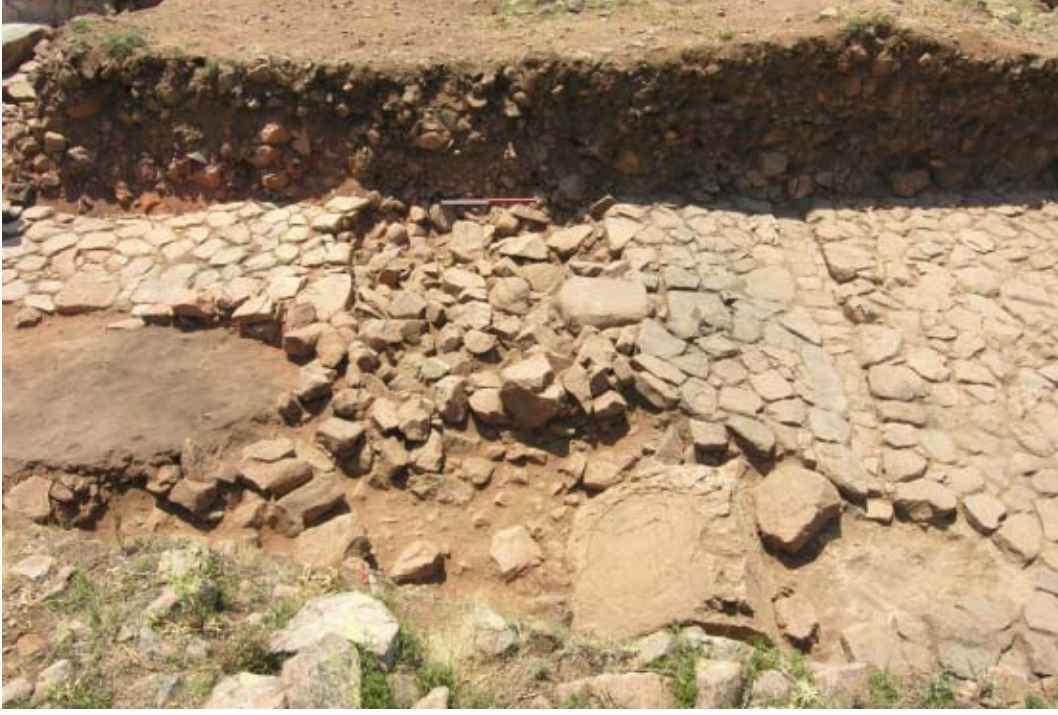
*Şekil 35. Yarı kazılmış olan giriş arka duvarının güneyine doğru bakış. Sol tarafta, küçük odanın toprak tabanında şiddetli yangına ait izler görülebilir. Sağ tarafta ise bir yağma çukuru, taş kaplamaya dikketle yerleştirilmiş drenaj kanalını tahrip etmiştir; taş bir kaide ise duvar yuvasına doğru yan yatmıştır. (05dpnc0917)*

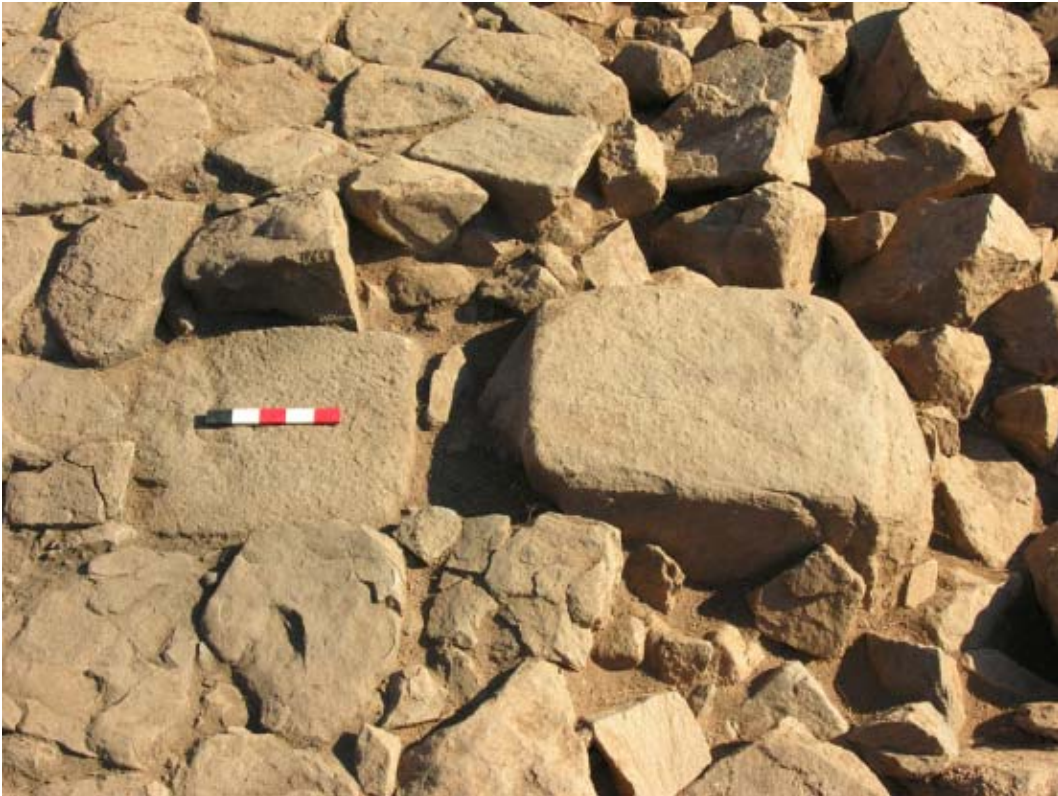
*Şekil 36. Üst yüzeyi iyi işlenmiş gömük kare biçimli bir granit bloğun arkasına yerleştirilen ve sembolik olarak bir tanrıyı betimleyen stel. Ölçek 25cm'dir. (05dpnc0219)*
