# KERKENES PROJESİ

## 2005 SEZONU ÖN RAPORU

Geoffrey ve Françoise Summers

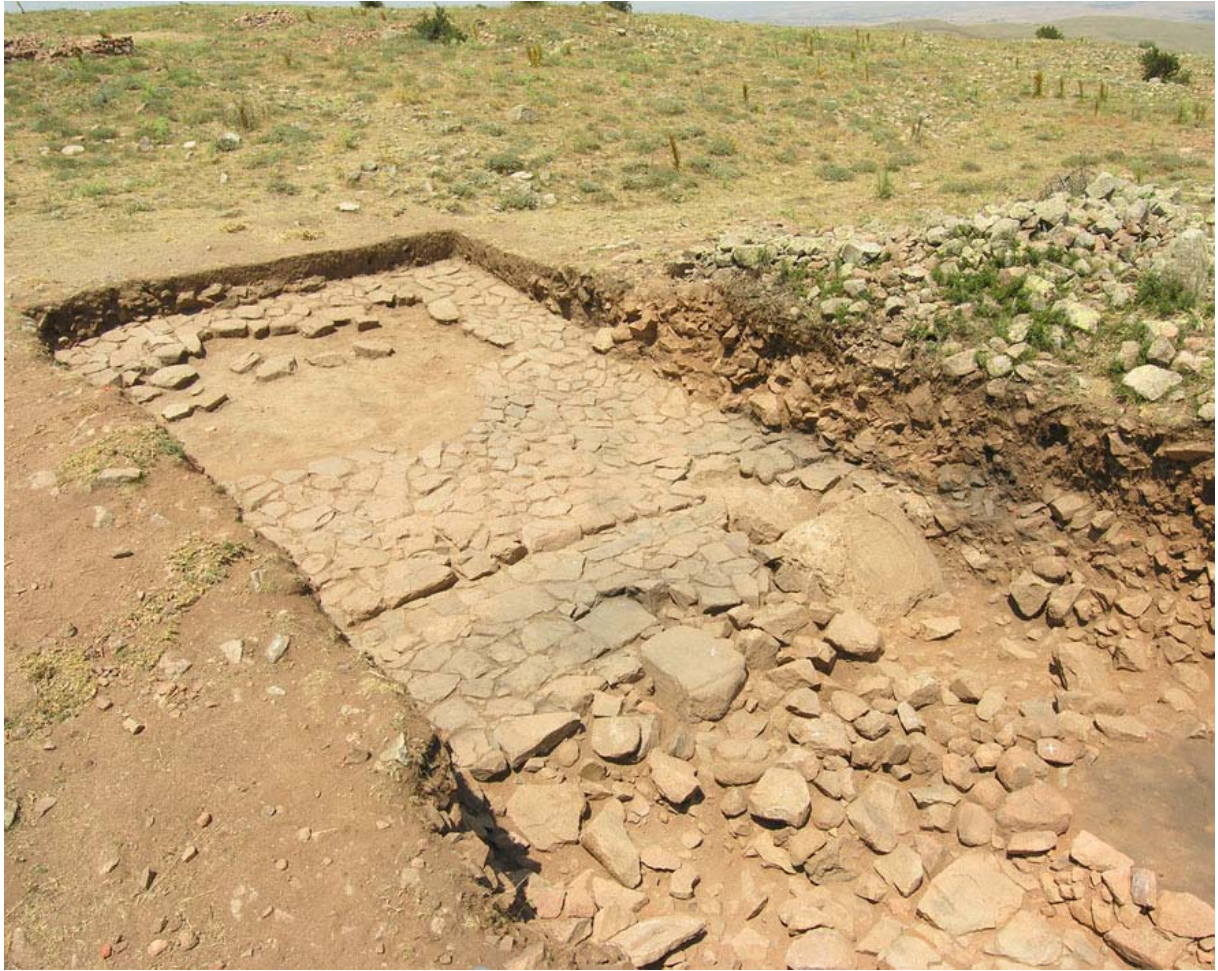
*Şekil 37. Anıtsal Giriş'ten Saray Yapı Grubu'na kadar kazı alanının kuzeydoğuya doğru görünüşü; taş kaplama ile su drenaj kanalı, yerinden oynamış ahşap dikme kaidesi ve kapının yanında durması gereken bir tanrıyı betimleyen stel görülüyor. (05dpnc0943)*

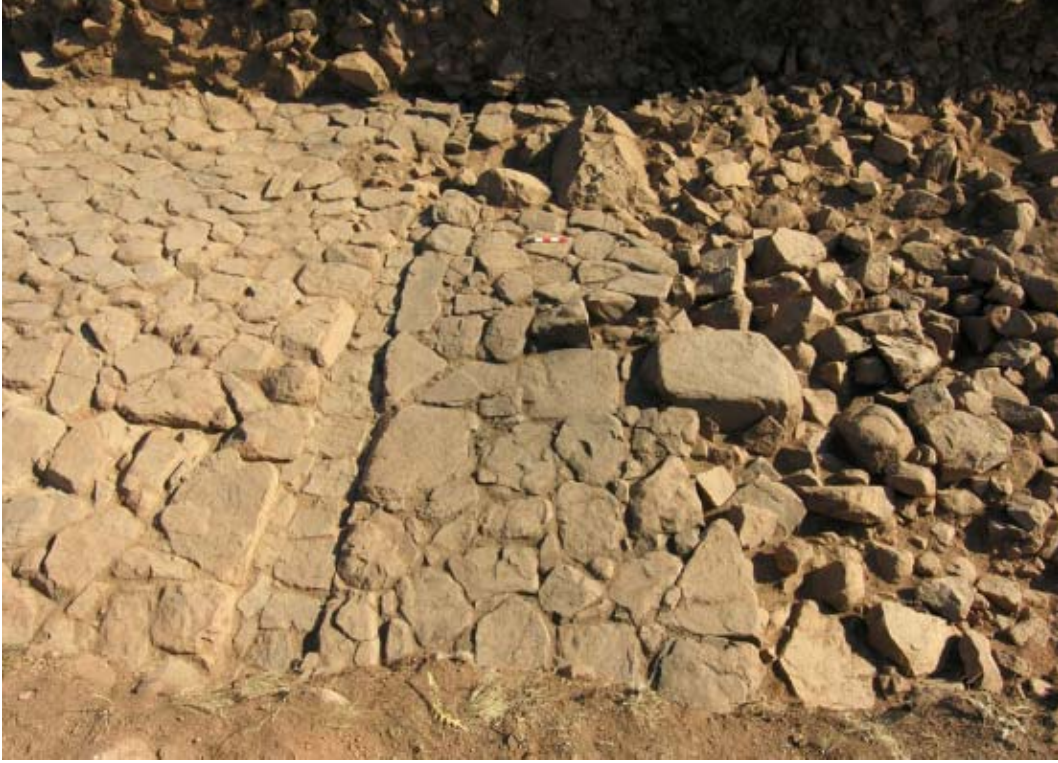
*Şekil 38. Giriş arka duvarı boyunca taş kaplama içine yerleştirilen kanal, akan suyu girişten kuzeye doğru uzaklaştırmaktadır (05dpnc0218)*

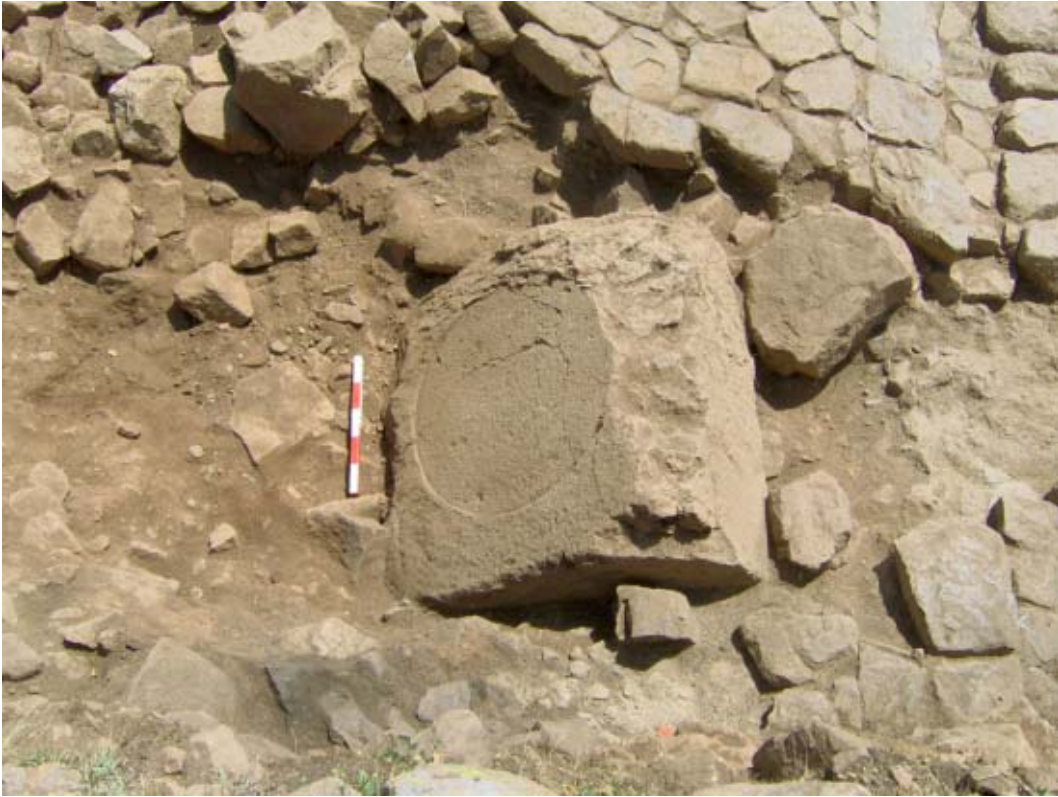
*Şekil 39. Ahşap bir dikme yerleştirmek amacıyla üzerinde dairesel bir oyuk açılmış bulunan biçimlendirilmiş kare dikme kaidesi, bir yağma çukuruna doğru eğilmiş halde bulunmuştur. (05dphp2116)*

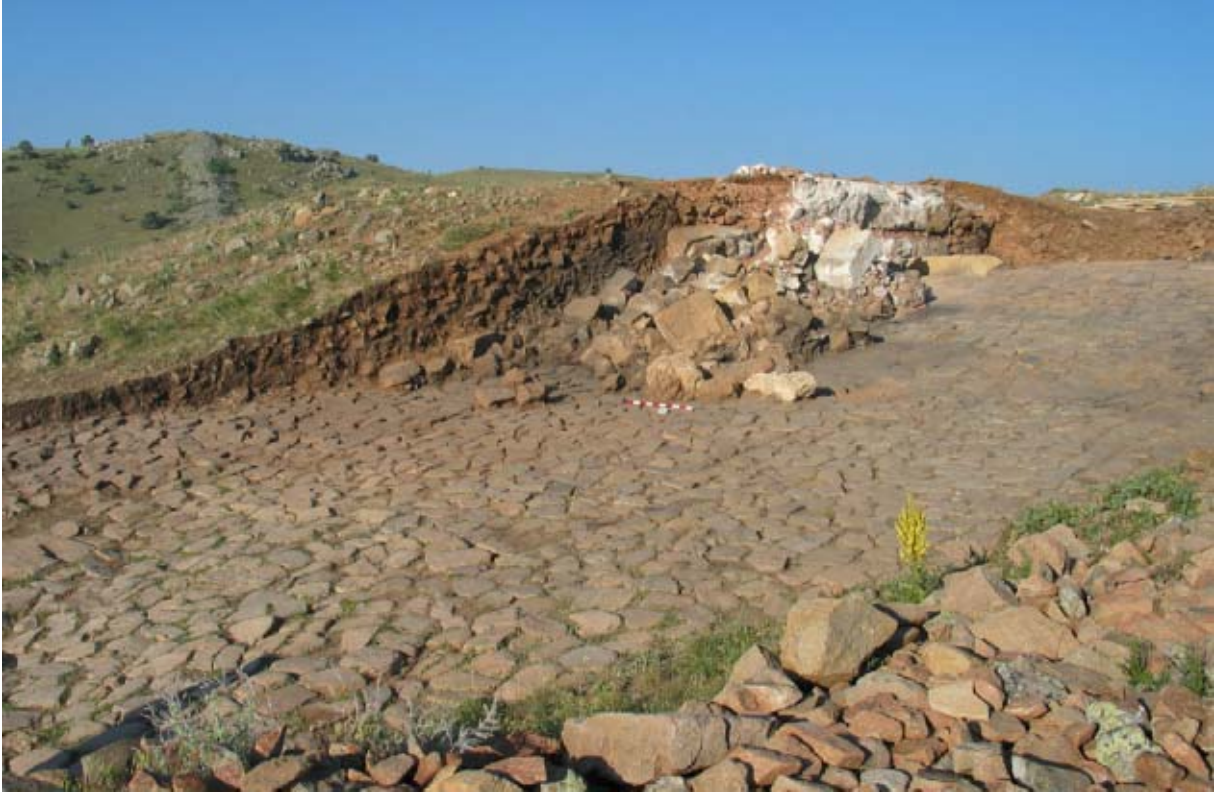
*Şekil 40. Anıtsal Girişin Güney Kulesi'nden gelen döküntü, 2005 senesindeki kazı çalışmaları sırasında kaldırılmıştır.(05dpca0206)*

Kaçınılmaz ek sorunlar ise kulelerin özgün yükseklikleri ile köşelerde uygulanması gereken güvenlik çözümleridir. Buradaki zorluk, çok sayıda yıkılmış yastık bezemeli blok ile taş yastık parçalarından oluşan kumtaşı döküntülerinden ve diğer mimari bezeme kalıntılarıyla daha da artmaktadır. Bu parçalanmış blokların büyük bir kısmının 2006 yılında daha ayrıntılı bir inceleme ve restorasyonunun ardından, umulduğu gibi blokların sayıları ve mimari düzenlemeleri ortaya çıkacaktır.

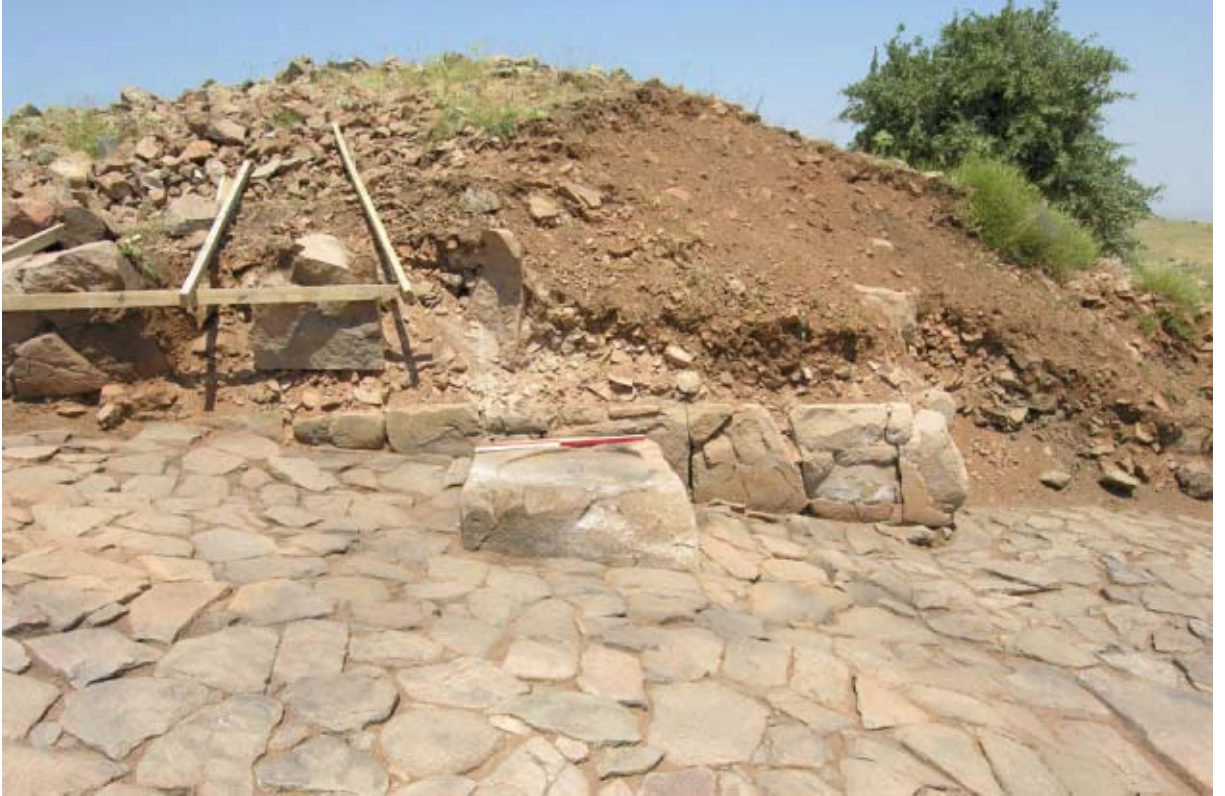
*Şekil 41. Kuzey Kule duvarının yerinde sadece alt sıradaki taşları sağlam kalabilmiştir. Sütun kaidesi üzerindeki ölçek 1m uzunluğundadır. (05dpnc0967)*

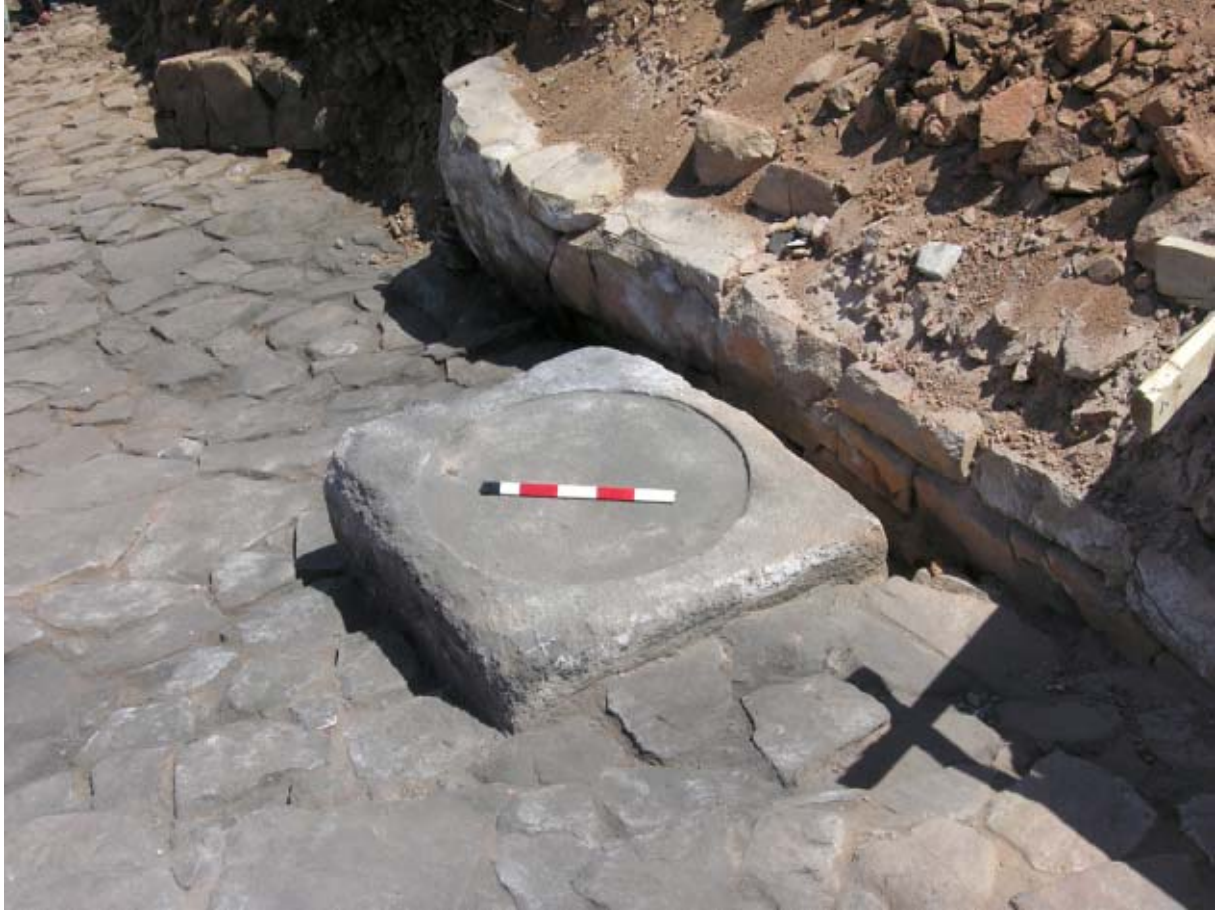
*Şekil 42. Güney Kulesi'nin iç köşesi, dikme kaidesinin taş kaplamaya oturtulduğu görülmektedir. (05dpnc0516)*

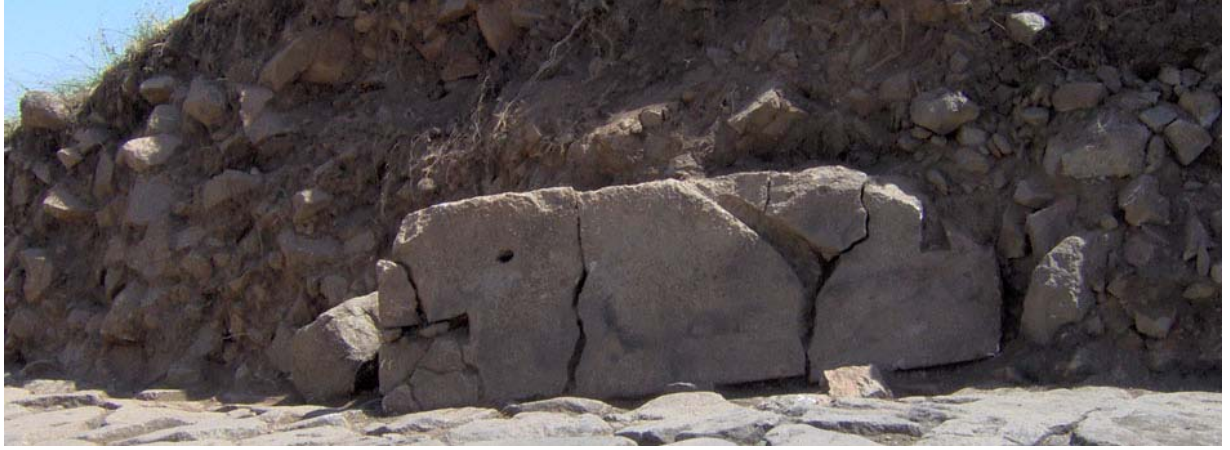
*Şekil 43. Güney Kulesi'nden düşen bir blok üzerindeki kenet oyukları (05dphp2111)*

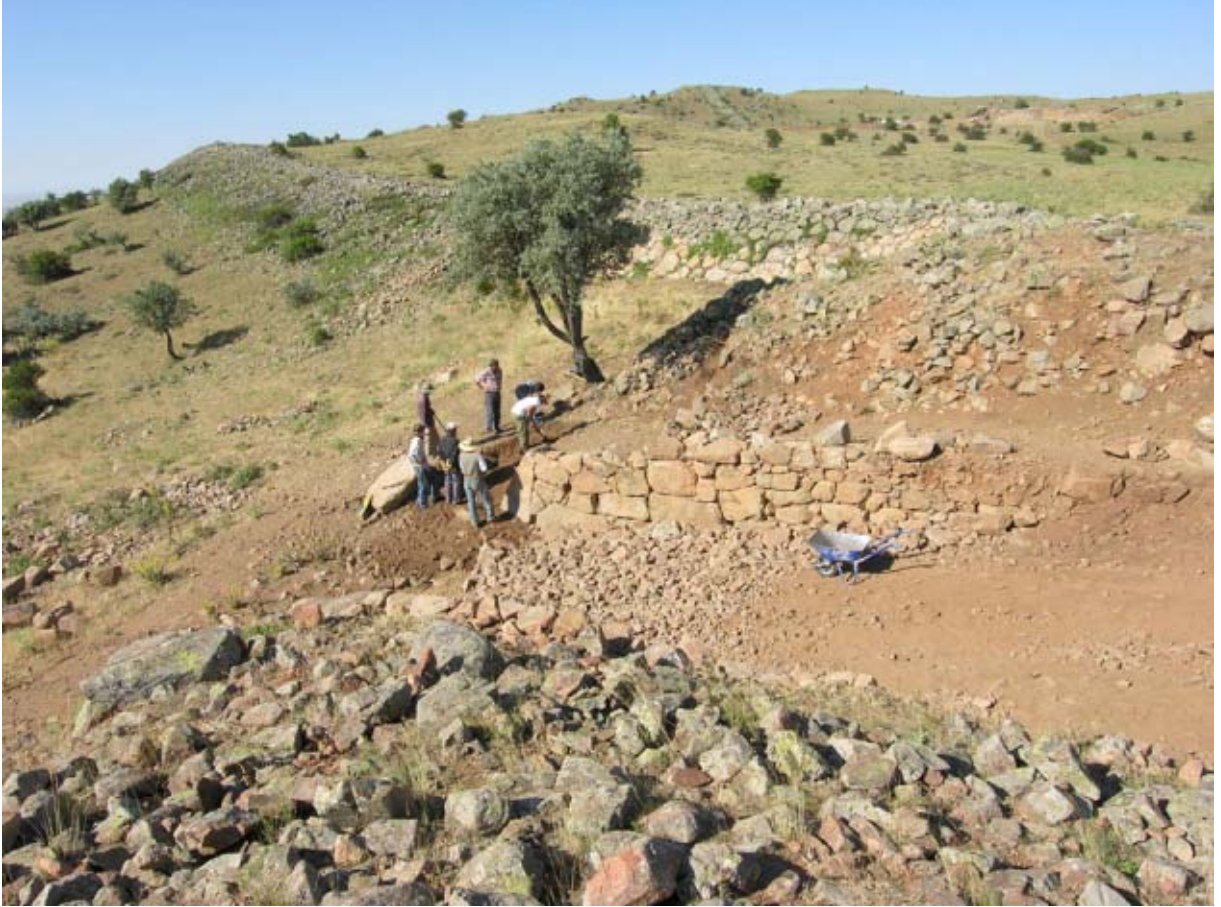
*Şekil 44. Kapadokya Kapısı'ndaki 2005 yılı çalışmaları görsel iyileştirme ve güvenlik üzerine yoğunlaşmıştır.(05dpnc0404)*

2002 yılında Kapadokya Kapısı'nı enlemesine geçen kesidin yıkılması ve kuzeybatı duvarını aşındırmaya devam eden erozyon nedeniyle, geçitteki dolguya eğim vermek kaçınılmaz olmuştur. Bu çalışma, girişin hem görsel açıdan daha çekici hale gelmesine hem de güneybatıdaki kulenin üzerinden geçen açılan traktör yolu yerine insan ve hayvan trafiğine ait özgün geçidin izlenir hale gelmesine olanak sağlamıştır. Görsel açıdan iyileştirme, traktör yolunun gizlediği güneybatı kulenin önündeki taş kaplı eğimli yüzeyin ayakta kalan en üst kısmını da ortaya çıkarmak sureti ile geliştirilmiştir. Şehrin ömrünü sona erdiren yangına ait hassas izleri hala taşıyan geçit, yan duvarları örten moloz taş döküntü altında korunmuştur. Aynı zamanda, geçit duvarlarının dokunulmamış üst sıraları, ilk defa geçit boyunca ortaya çıkmıştır.

Bu çalışmanın en önemli sonuçlarından biri, geçidin bir payanda ya da bir arşitrav ile sınırlandırılmamış olduğunun ortaya çıkarılmasıdır. Bu durumda, her ne kadar 6m genişliğinde bir geçidin iki kanatlı tek veya bir çift kapı ile engellenmemiş olabileceği düşünülmesede, bu kapıların nereye takılmış olabileceğine konusunda hiç bir kanıt yoktur. Geçidin iç kısmında, içteki kuleler arasındaki mesafe, dış geçitten daha fazladır. Bu konum kanatlar ve kapının arkasında ya da çift kapının arasında yer alacak (savunucuları bir yandan diğer yana taşıyacak) yükseltilmiş bir yaya yolu veya köprü için uygun değildir.

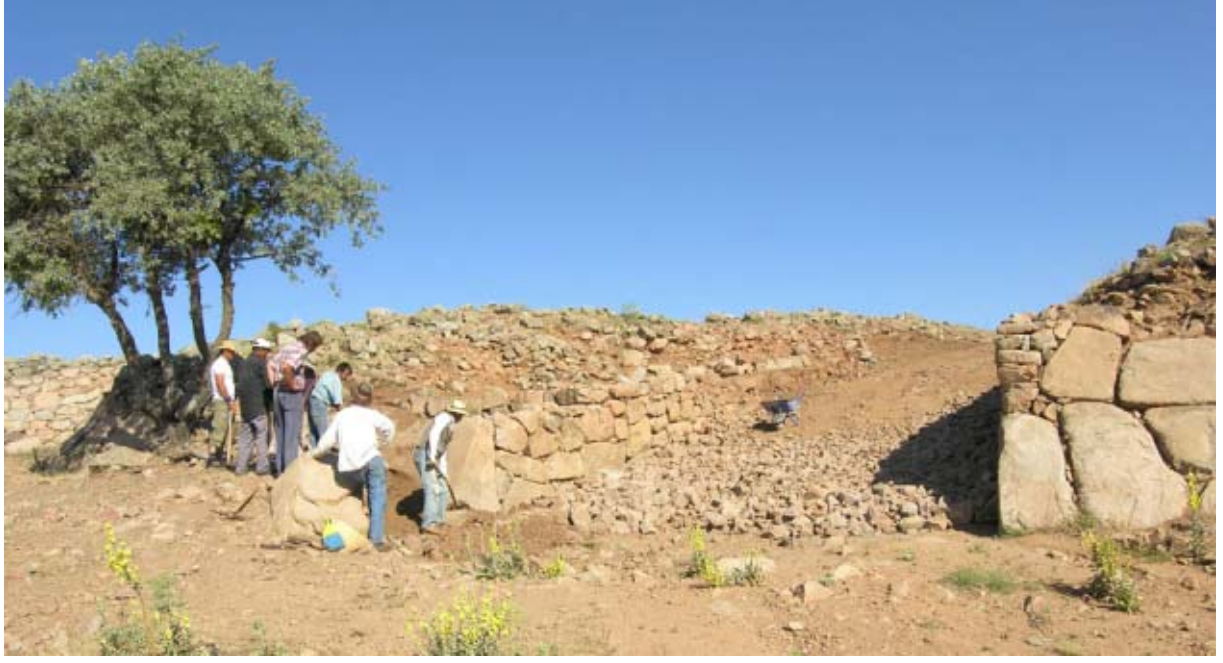
*Şekil 45. Ziyaretçiler artık 6m genişliğindeki alanda yürüyebilmektedirler. (05dpnc0408)*

Birçok ziyaretçi için Kapadokya Kapısı gezilerinin en etkileyici kısmıdır (Şek. 45-46). Buna rağmen, geçit yan duvarları ile iç oda duvarlarının sökülüp, yeniden yapılmasına olanak sağlayacak bir iskele veya destek sistemi kurulmasını içeren kapsamlı bir program hazırlanamadığı takdirde, burada yeni bir çalışma yapılması öngörülmemektedir. Böyle bir eylem planı, sadece yüksek mühendislik bilgisi ve büyük bir maddi kaynak gerektirmekle kalmayıp, aynı zamanda restorasyon etiği ve ilkeleri konusunda da bir uzlaşmaya varılmasına ihtiyaç duymaktadır.

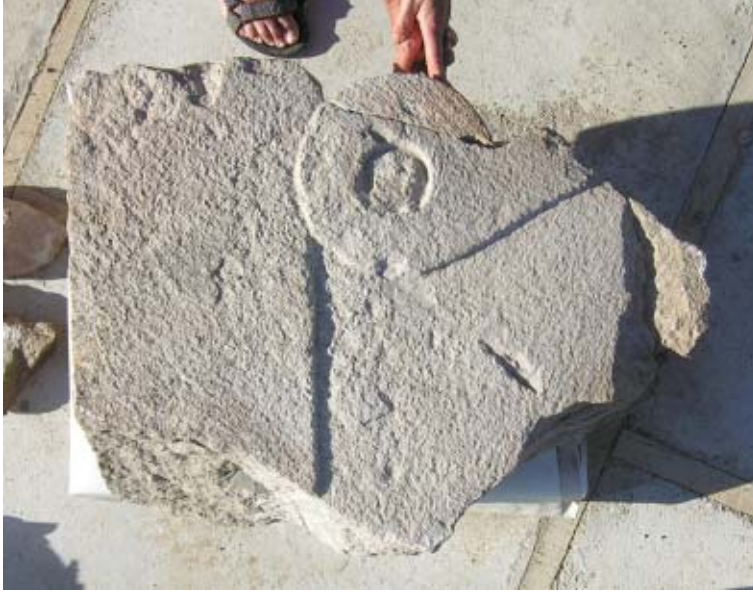
*Şekil 47. Büyük yontma bir blok; yükseltilmiş kenar kabartması ve çapraz şeridi sonlandıran dairesel kabartmanın bir üst örtü ya da alınlığın eğimine işaret ettiği düşünülebilir. (05dpnc0176)*

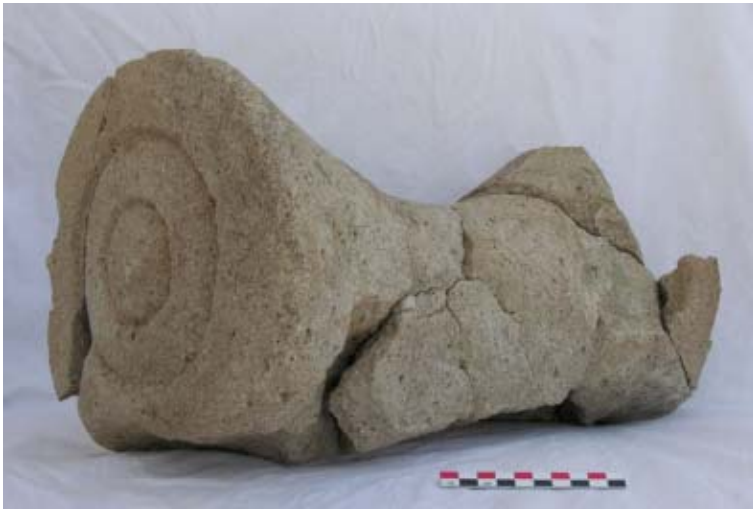
*Şekil 48. Büyük kumtaşı mimari yastık parçası, ID 05TR17U12arc07; ahşap dikmelerin başlıklarının kenarından kopmuş olabilir. Ölçek 10cm. (05dpnc2025)*

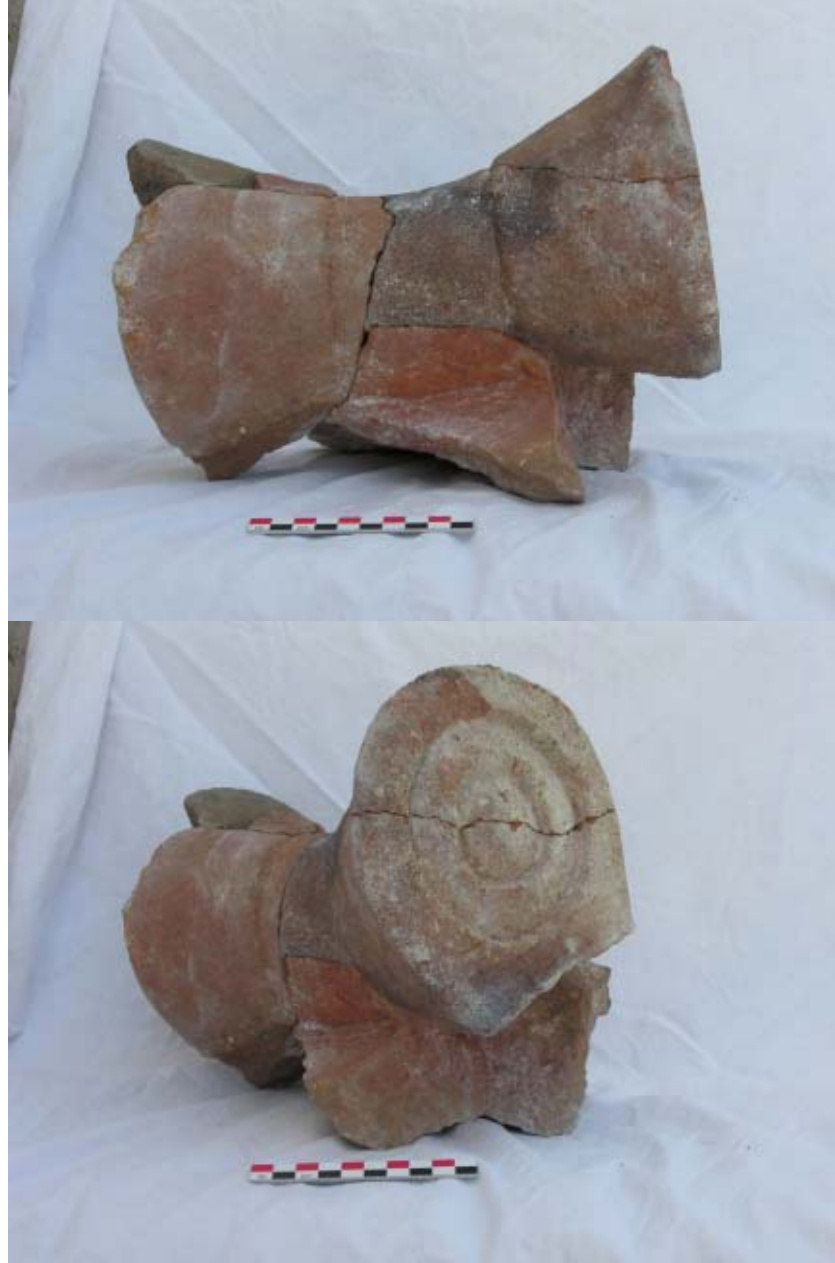
*Şekil 49. Orta büyüklükte bir kumtaşı mimari yastık parçasının (ID 05TR16U14arc04), önden (üst) ve yandan (alt) görünüşü. Güney Kulesi'nin yıkıntısından bulunmuştur. Ölçek 10cm. (05dpnc2019-20)*

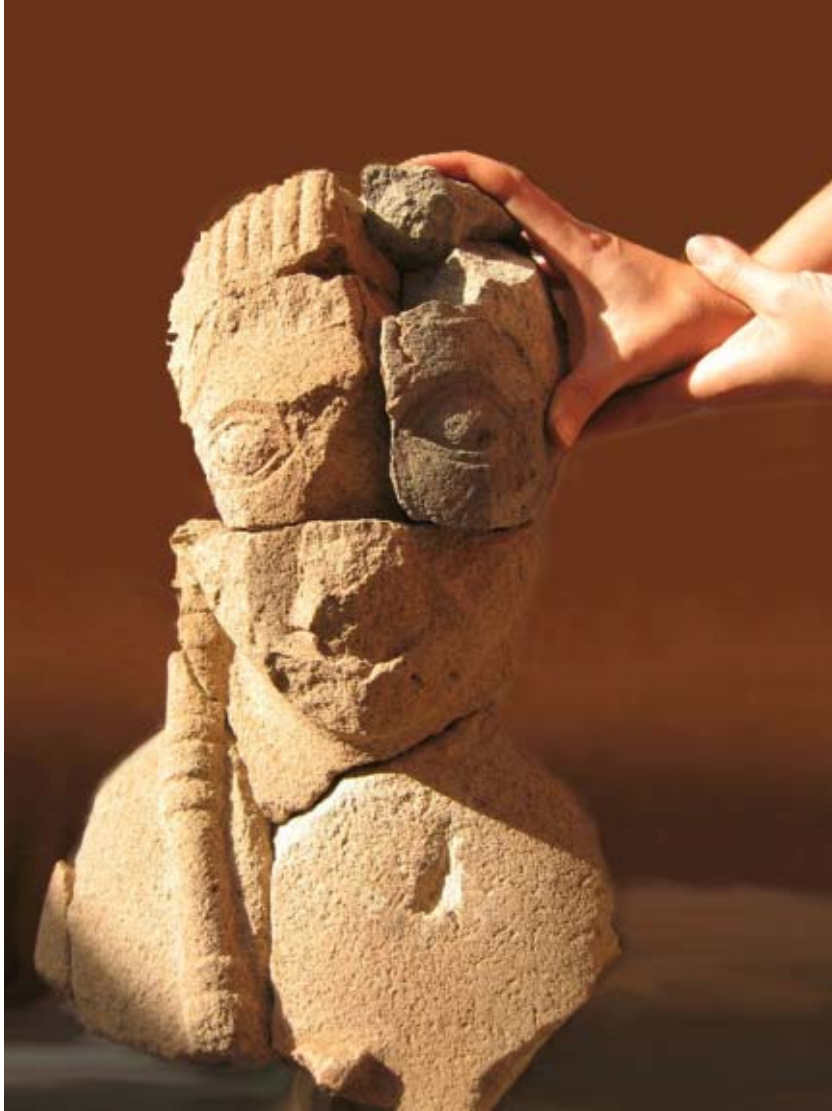
*Şekil 50 Heykelin başı.,  
K04.182 ile ID  
04TR16U02stn01 ve  
birçok birleşen parça.  
Eksik olan sol göz, ID  
05TR17U14stn01, 2005  
yılında Anıtsal Giriş'in,  
Güney Kulesi'nin yanmış  
yıkıntısı altında  
bulunmuştur.  
(05dpcs0421)*

Diğer yandan, kafaya ait (ID 05TR17U14stn01) iyi korunmamış parçaları ile birlikte sol göz (Şek. 50), taş kaplamanın üzerinde, büyük olasılıkla kulenin üst örtüsünden düşen yanmış saz parçaları altında bulunmuştur. Buluntu tabakası, heykelin yangından önce giriş geçidinde parçalandığı ve özgün konumunun bulunduğu yerden çok da uzak olmadığını düşündürmektedir. Ancak vücuttan uzakta durduğu anlaşılan sol kol ile heykelin sağ omuzda yer alan cismin izine rastlanmamıştır. Dolayısıyla, cinsiyetinin belirlenmesi ya da tanımlanması mümkün olmamıştır. Diğer bir gelişme ise, yan tarafta bulunan dikine eğimli ufak deliğin figürü heykelin alt çeyreğinde yer alan geniş ahşap kenete tutturmak için yapılmış olduğunun düşünülmesidir. Yıkım döküntüleri arasında ergimiş kurşuna rastlanmış olması, bu amaçla kurşun kullanıldığı anlamında gelebilir; ancak, buna ait herhangi bir iz kalmamıştır. Daha fazla birleştirme yapılsa bile, bu esrarengiz ve güçlü betimlemenin anlaşılmasına herhangi bir katkı sağlayacağını söylemek zordur.

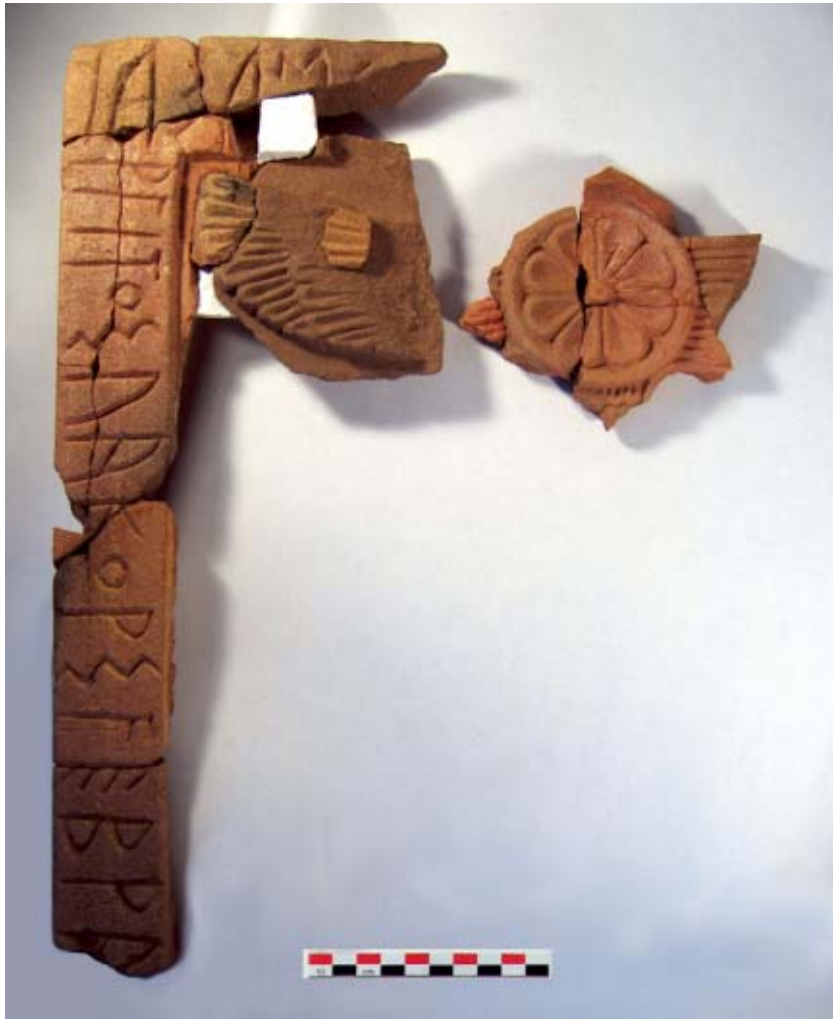
*Şekil 51. Yazılı ve kabartmalı kumtaşı anıt, K03.168, ID 03TR11U08stn02 ve birçok birleştirilmiş parça, 2005 yılında yapılan birleştirmeler görülüyor. (05dpcs0921)*

Ön yüzde bulunan ana panelde, kanatlı bir güneş kursu altında birbirine bakan giysili iki erkek figürü bulunmaktadır. Bunlar büyük olasılıkla grifon başlı cinlerdir. Yazıt, ön yüzün kabartma dört kenarı boyunca devam etmektedir. Ön taraftan bakıldığında bloğun sol yanında yer alan daha kısa bir yazıt, adak sahibi olarak Tata adını vermektedir. Yan panelleri aslan figürlerinin süslediği ve bir kısımda bitki motiflerinin bulunduğu düşünülmektedir. Bloğun arka kısmının yontulup yontulmadığı anlaşılamamıştır. Nefesimizi tutarak Profesor Claude Brixhe'in metinle ilgili çalışmasını tamamlamasını bekliyoruz. Bu yazıt ve kabartma panellerin üzerinde yer aldığı kumtaşı blok henüz bulunamamıştır ve her ne kadar bloğun parçası olduğu düşünülse de yangın sonucu biçim değiştirmiş malzemelerden bloğu tamamlamak için yararlanmak olanaksız görünmektedir. Ayrıca, az sayıda başka yontulmuş parça bulunmuş olmakla birlikte, bunların sayısı ve büyüklüğü kesin olmayan bir rekonstrüksiyona dahi olanak vermemektedir.

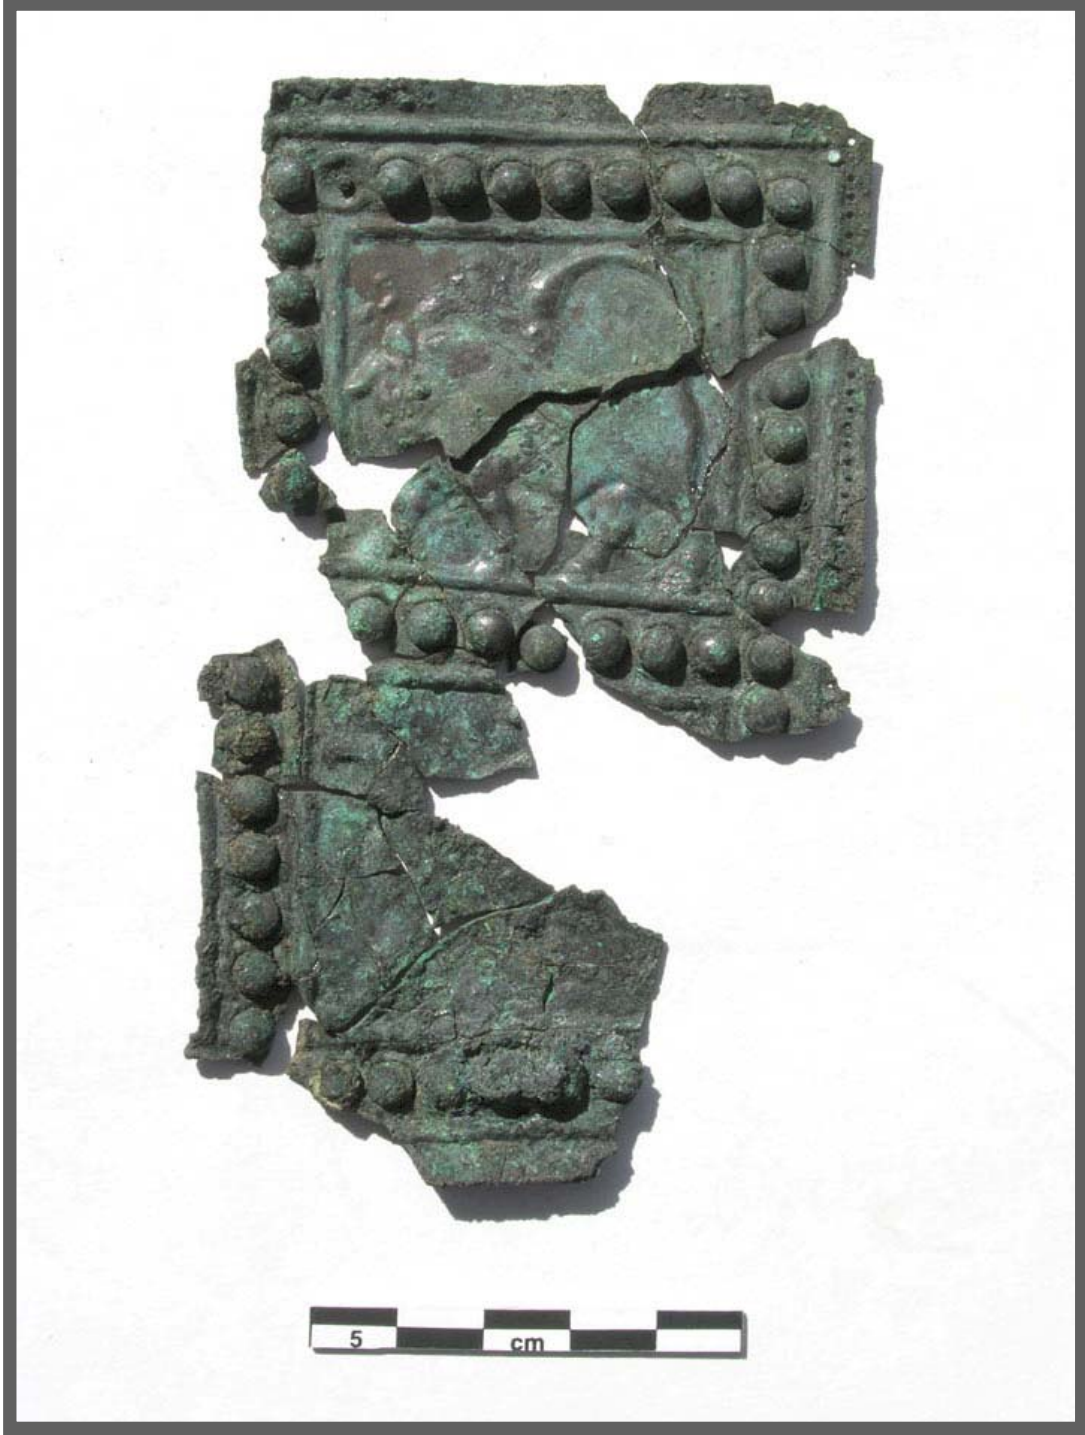
Şekil 52 Boğa ve grifon betimli eksik bronz levha, K05.204 ve ID 05TR17U14met01. İki panele bölünmüş ve kabartma süslemelerle çevrelenmiş olup, üst ve sağ kenarlarında dikiş delikleri bulunmaktadır.(05dpnc1926)

Tamamı bulunmayan bronz şerit (K05.204 ile ID 05TR17U14met01), biri diğerinin üzerinde yer alan iki kare panel biçiminde kabartma ve basma bezeklidir. Üst panelde yer alan boğa ile alt panelde yer alan grifon, sol tarafa bakmaktadır (Şek. 52). Kubbe biçimli ekler Panelin kenarlarında kubbe biçiminde kabartmalar yer almaktadır. Üst ve sağ kenarlar boyunca küçük dikiş delikleri vardır.

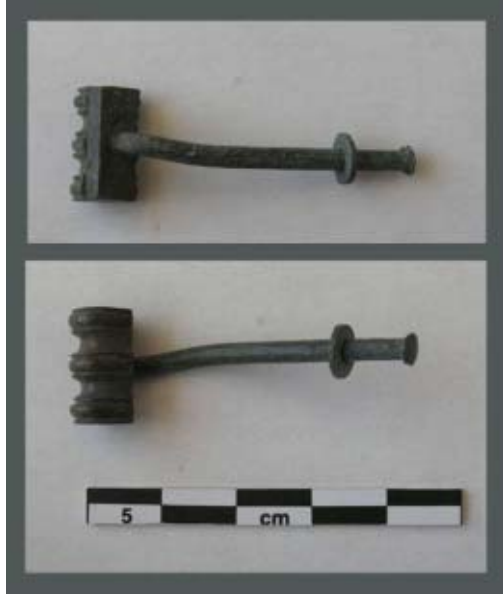
*Şekil 53 Bronz ekleme, K05.203 ve ID 05TR17U12met01. (05dpnc1548-49)*

İyi korunmuş dökme bronz eklemenin (K05.203 with ID 05TR17U12met01) bir çanağın parçası olduğu düşünülmektedir (Şek. 53).

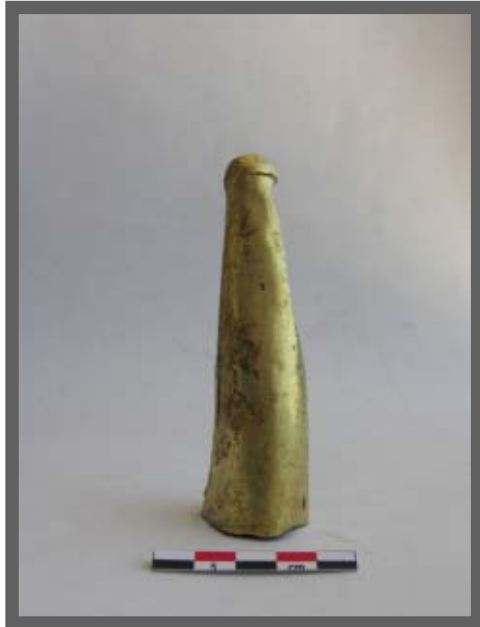
*Şekil 54. Boynuz, altın levha, K05.215 ve ID 05TR16U16met05, iç boşluğunda tahta izleri bulunmaktadır. (05dpnc1819),*

Girişin hemen ön kısmında yer alan dikme kaidesinin önünde ve taş kaplama üzerinde kalın bir altın parça (K05.215 with ID 05TR16U16met05) bulunmuştur. Ahşap bir çekirdek etrafında yuvarlak olarak biçimlendirilmiş ve çekirdeğe bugün mevcut olmayan tek bir çiviyle tutturulmuştur. Biçimi büyük olasılıkla bir düğümle sonlanan boynuzdur (Şek. 54). Bu tür değerli bir objenin bulunmuş olması, yağmanın neden bu kadar yoğun olduğunu da açıklamaktadır.

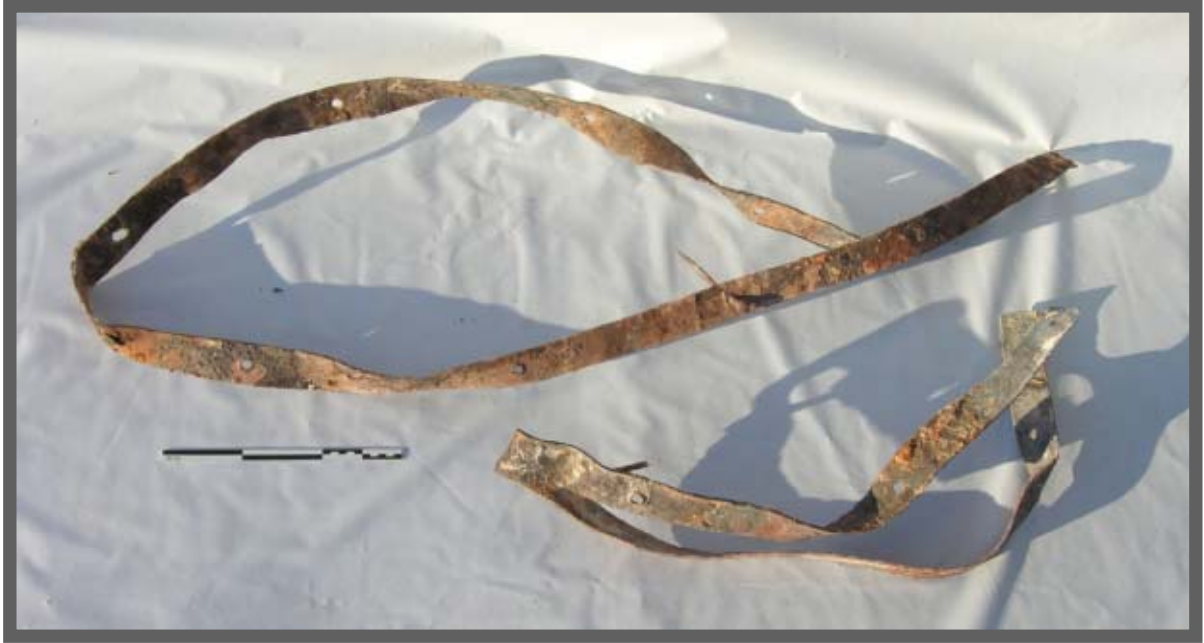
Şekil 55. İki demir şerit, K05.191 ve ID 05TR16U18met05, K05.192 ve ID 05TR16U18met06; büyük olasılıkla ahşap kapı kanatlarına ait olan şeritler üzerine açılmış deliklerin bir bölümünde çiviler hala yerinde durmaktadır. Ölçek 30cm'dir. (05dpnc1369)

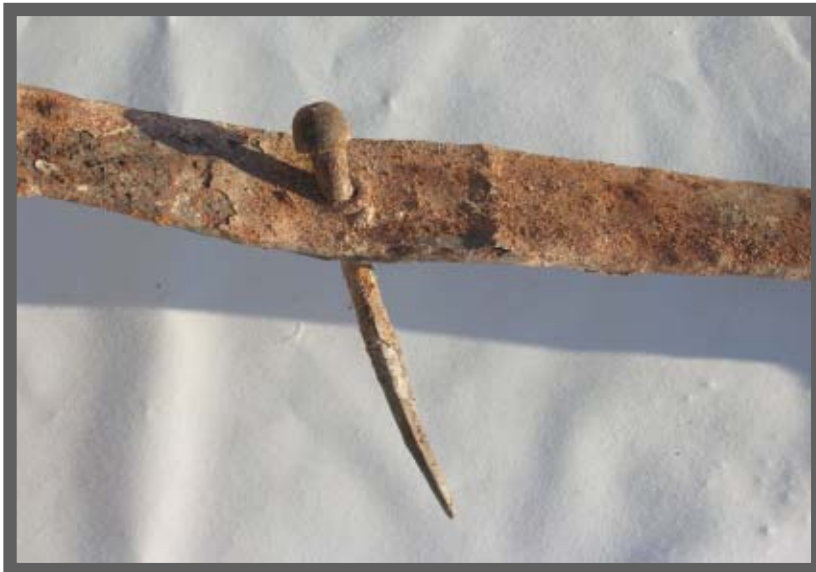
Şekil 56. Delik ve çivinin yakından görünüşü. (05dpnc1375)

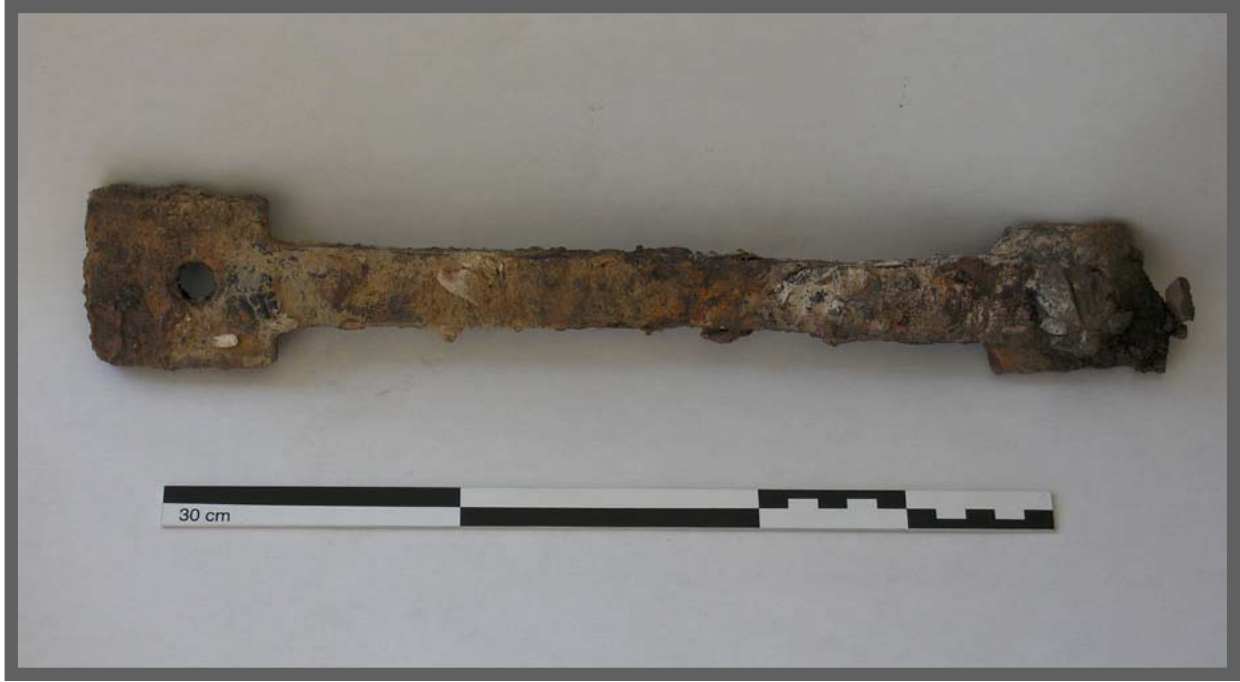
*Şekil 57. Demir Bağlayıcı (Iron brace), K05.207 with ID 05TR17U14met07. (05dpnc1541)*

2005 yılında Güney Kulesi'nin dibinde bulunan ikinci demir gergi (K05.207 with ID 05TR17U14met07), 2002 yılında Kuzey Kulesi'nin dibinde bulunan ilk örnekler büyük benzerlik göstermekte ve Anıtsal Giriş'in mimari simetrikliği konusundaki savı güçlendirmektedir. Gerginin (Şek. 57) uçları kare biçiminde olup, yuvalarda iri yuvarlak başlı çiviler bulunmuştur.

Bunlara ek olarak ele geçen yassı başlı daha küçük boyutlu gergiler ile bunlara ait daha ufak çiviler, geçen iki araştırma sezonunda bulunanlarla benzerlik göstermektedir. Yukarıda sözü edilen şeritler gibi, bu demir gergiler ahşap yapı sistemlerinin güçlendirilmesinde demirin önemine işaret etmektedir.

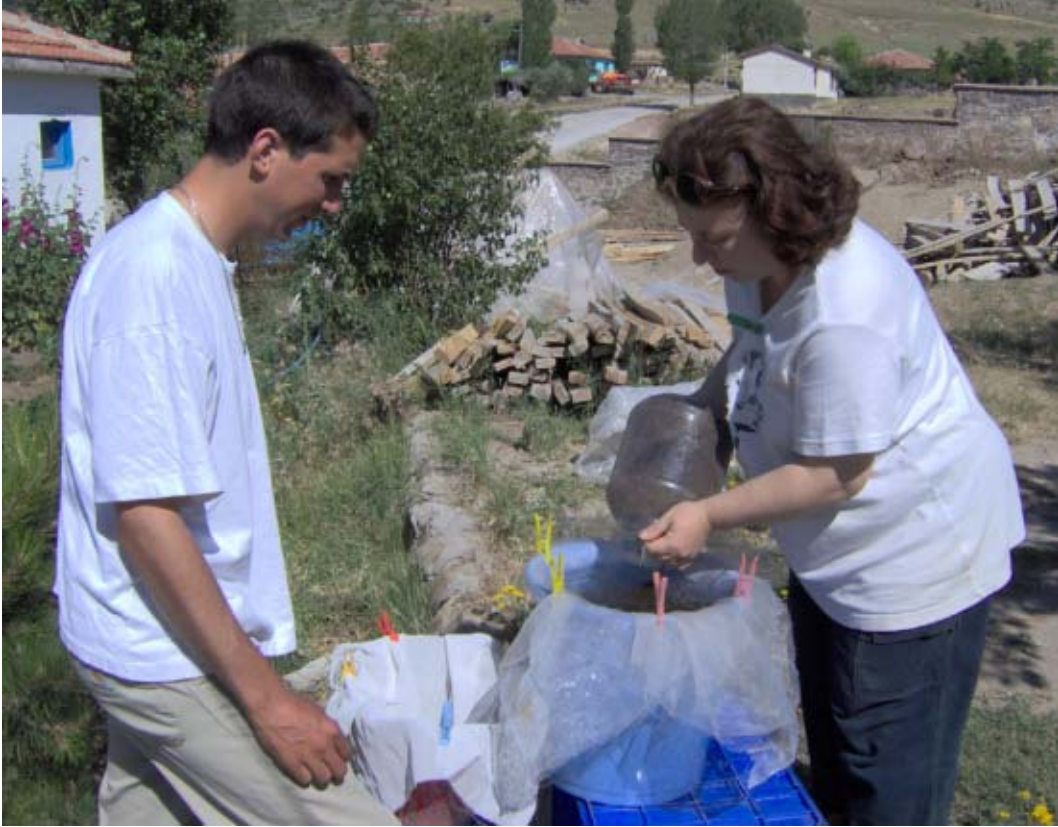
Şekil 58. Rémi Berthon ve Vicky Ioannidou flotasyon deneyi yapıyor. (05dphp 1606)

Genellikle iyi durumda bulunmayan hayvan kemiklerinin, toprağın da fazla kuru ve sert olması nedeniyle, kolaylıkla ölçülebilecek boyutta parçalar halinde ortaya çıkarılması, zor ve zaman kaybettirici bir işlem haline gelmektedir. Kazıdan önce toprağın ıslatılmasının, kemiklerin kırılmadan çıkarılmasını kolaylaştırdığına karar verilmiştir. Basit yüzdürme yöntemi ile bir dizi kova kullanılarak yapılan deneyler, tohum ve odun kömürü kalıntılarını, dibe çöken malzemenin elenmesi ise küçük kemikler ve kemik parçalarının bulunmasına olanak vermiştir.
