KERKENES PROJESİ

2010 SEZONU ÖN RAPORU

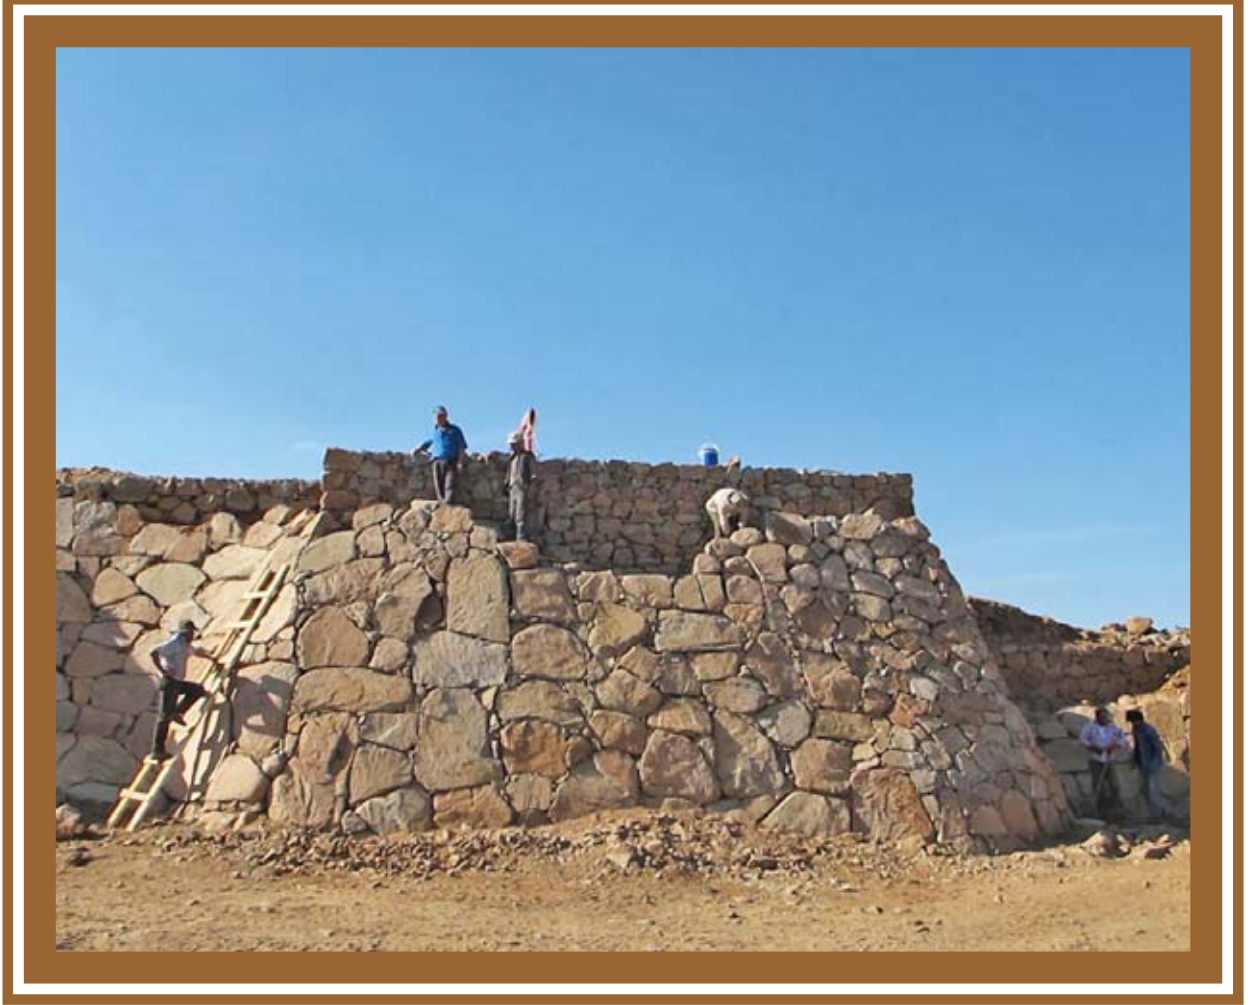
Şekil 1. Kapadokya Kapısı'nın taş kaplı şevi restorasyon aşamasında. (10dpcg0425)

2010da Kapadokya Kapısı'nın restorasyonuna başlanması (Şekil 1) ile ortadaki tepelenin uzantısında yer alan ve 'Tapınak' olarak adlandırılan geniş kamusal yapının kazılması, Şahmuratlı Köyü'ne tepeden bakan Kerkenes Dağı'nda yer alan Demir Çağı başkentindeki iki yeni girişimdir (Şekil 2, 3 ve 4). Bunlara ek olarak, Kapadokya Kapısı'nın iç kısmında yapılan kazılar beklenmedik sonuçlar ortaya koyarken; bahar aylarında gerçekleştirilen jeofiziksel yüzey araştırması, kentin güney kesiminde kentsel dinamikleri daha iyi anlamamıza vesile olmuştur.

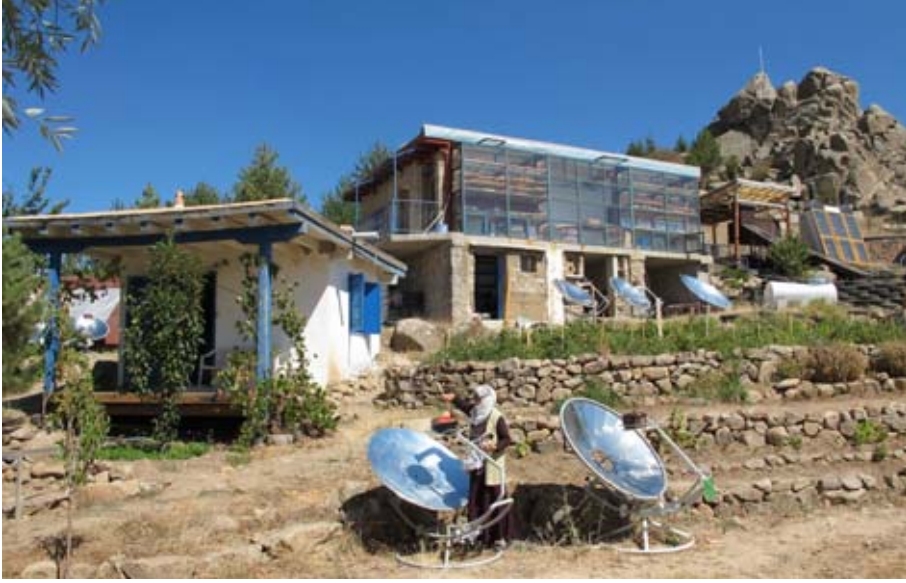
Şekil 6. Güneş Evi ve güneş ocakları Kerkenes Eko-Merkezince sağlanan tesislerin bir parçasıdır. (10kecg0301)

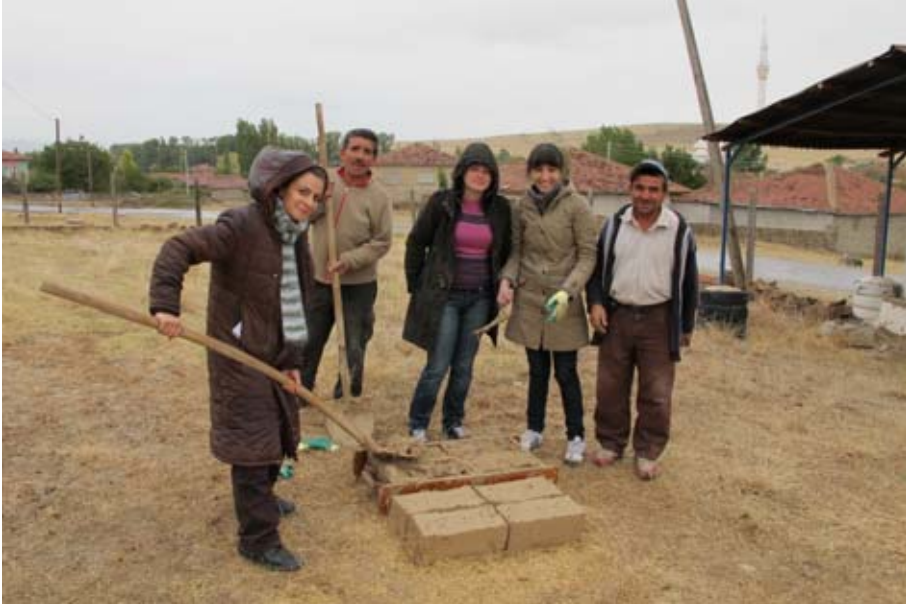
Şekil 12. Öğrenciler köylülerden geleneksel kerpiç yapımını öğrenirken. (10kecg0611)

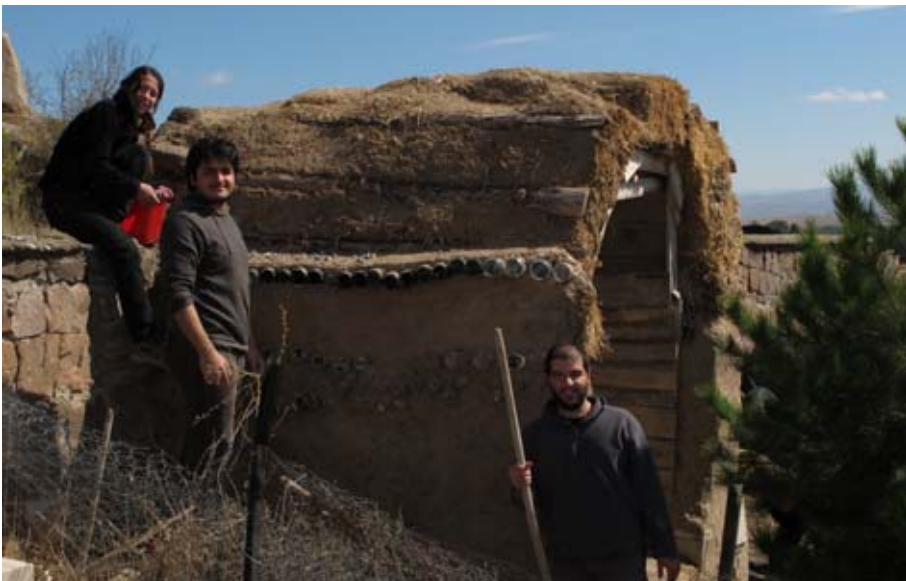
Şekil 13. Öğrenciler gruplar halinde çalışarak, saman balyası, çamur ile geri dönüştürülen cam şişe ve teneke kutulardan inşaat yapmışlardır. (10kecg0622)

Orta Doğu Teknik Üniversitesi’nden öğrenciler, Arch325 kodlu “Yerinde Mimari” seçmeli dersinin “Uygulamalı İnşaat” oturumuna katılmak için Kerkenes Eko-Merkezi’ne gelmektedir (Şekil 9, 10 ve 11). Çevresel tasarıma ve geri dönüşüme vurgu yaparak, öğrenciler bu sene projelerini saman balyası, kerpiç tuğla, eski araba lastiği, atık şişe ve uygun diğer malzemeler ile gerçekleştirmiş ve Kerkenes Kazı evinin güzelleştirilmesine katkıda bulunmuşlardır (Şekil 12 ve 13).

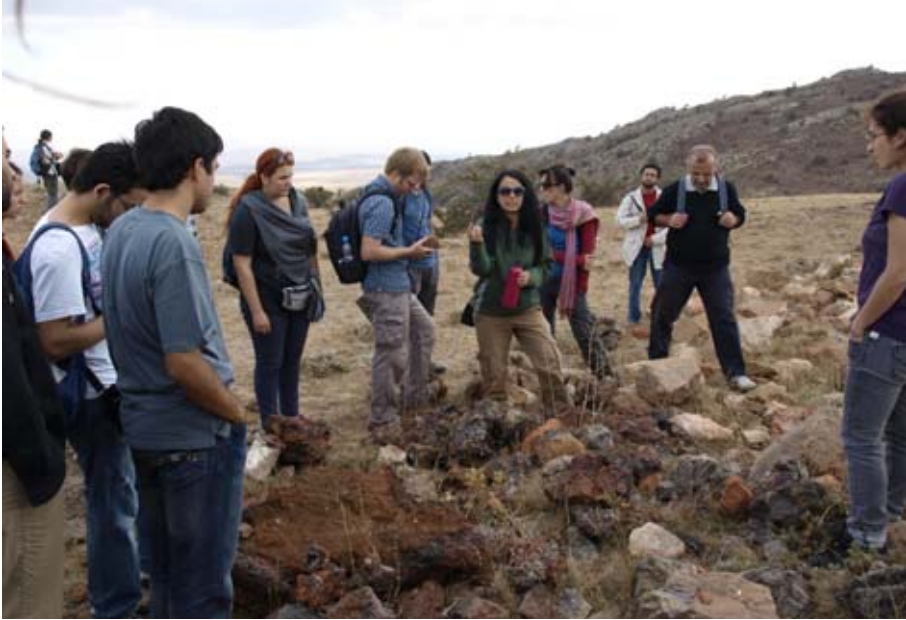
Şekil 38. Yasemin Özarслан camlaşan granit parçalarını içeren yangın tabakasını göstererek, Demir Çağı kentini yok eden yangının şiddetini doğrularken. (10dpkc2711)

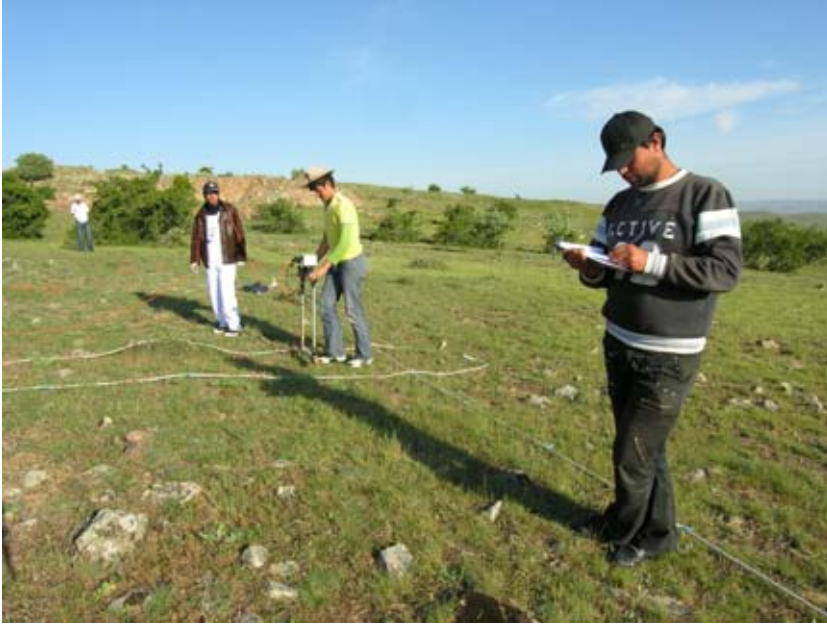
Şekil 41. Mehmet Baştürk, Cafer Babayiğit ve Muhammed Babayiğit, Kapadokya Kapısı ve Saray Yapı Grubu arasındaki A Alanı'nda Geoscan RM 15 direnç ölçer ile veri toplarken, Fatih Arslan plankare formlarını doldurmuş ve her plankarenin şematik çizimini yapmıştır. (10dpnc1028)

Kötü hava koşullarına karşın, başarılı sonuçlar veren elektrik özdirenç yöntemi ile yüzey araştırması için gerekli toprak nemliliği sağlanmışken toplam 27 gün arazi çalışması gerçekleştirilebilmiştir. Tarama için GEOSCAN RM15 direnç ölçer, daha önceki yıllarda olduğu gibi Şahmuratlı Köyü'ndeki üç işçi tarafından jeofiziksel yüzey araştırması ekibinin denetimi altında kullanılmıştır (Şekil 41). Taranan her 20x20 m plankare için, yüzeyde görülebilir öğelerin şematik çizimini de içeren formlar arkeologlar ya da asistanlar tarafından doldurulmuştur. Daha önceki yıllarda taranan karelerin köşelerinin yeniden bulunamadığı koşullarda, noktalar total station kullanılarak yeniden konumlandırılmıştır (Şekil 42).

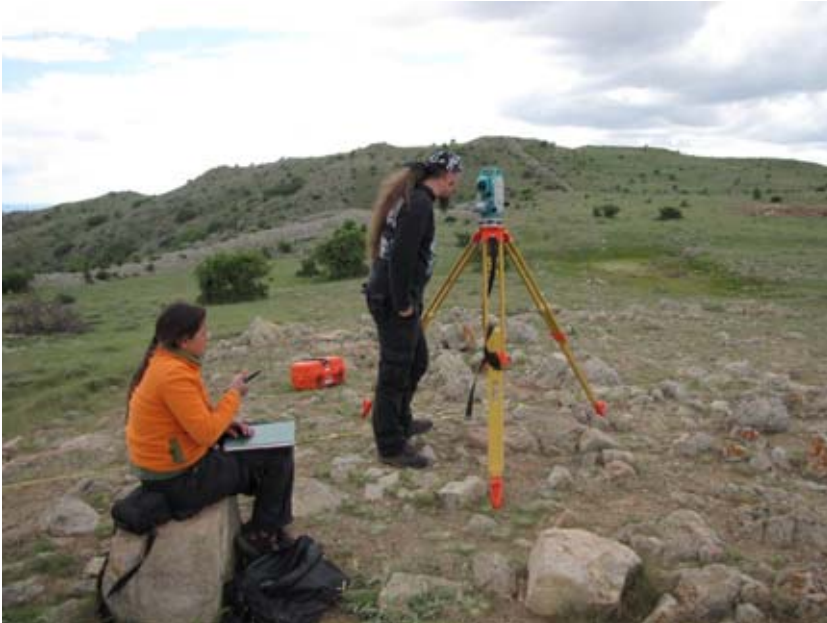
Şekil 42. Güzin Eren ve Ferhat Can elektrik özdirenç yüzey araştırması için, işaretlenmemiş plankare köşelerini total station ile yeniden konumlandırırken. (10dpcp0614)

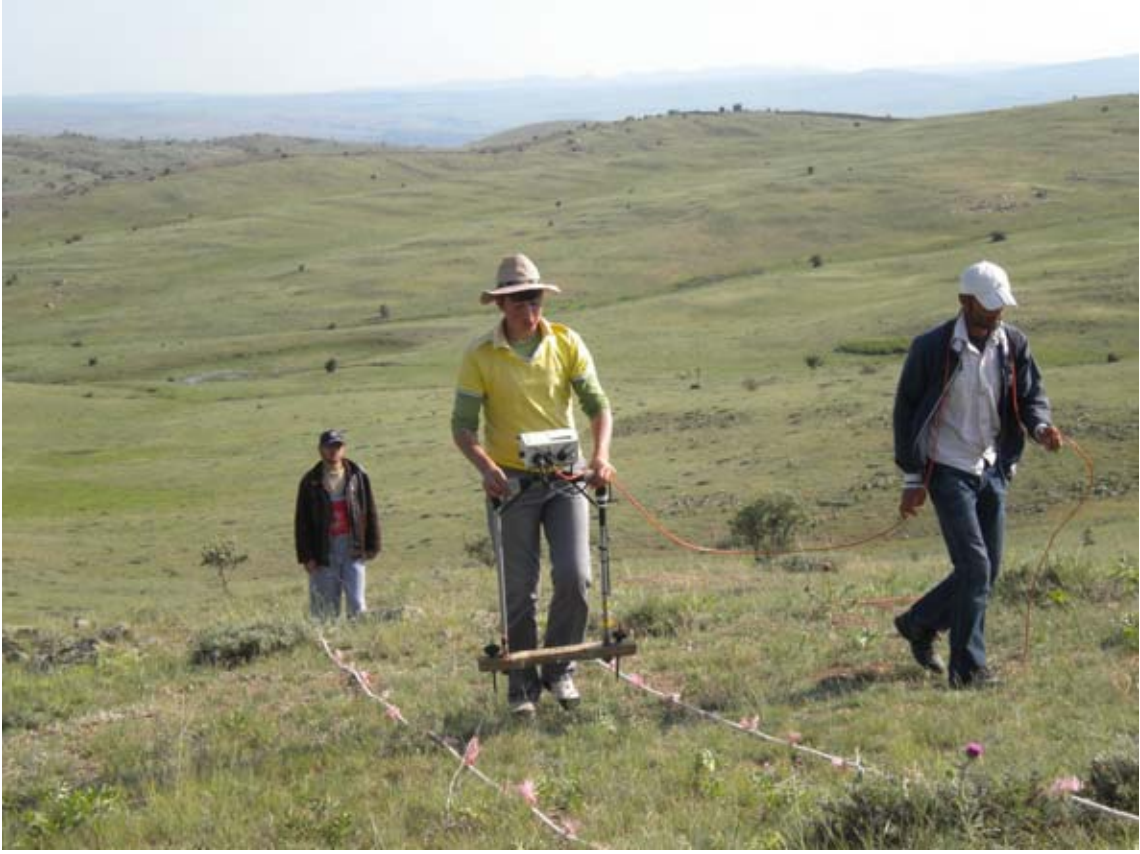
Şekil 55. 'Tapınak' alanının elektrik özdirenç taraması üç kişi, Cafer Babayiğit, Muhammed Babayiğit ve Mehmet Baştürk tarafından yürütülürken. (10dpkc0111)

2010 bahar arařtırma sezonunun sonunda, toprak hala yeterince nemli iken, orta daę kolu üzerindeki ‘Tapınak’ alanında, elektrik özdirenç yüzeý arařtırmasına devam etmek mümkün olmuştur (Şekil 55 ve 56). Orta daę kolundaki iki odalı yanık binaya (Şekil 57), gradyometre yüzeý arařtırmasında ilk kez ortaya çıktığında, geçici olarak ‘Tapınak’ adı verilmiştir. Elektrik özdirenç yüzeý arařtırması büyük binanın çevresinde küçük yapıları da çok net bir şekilde göstermiştir.

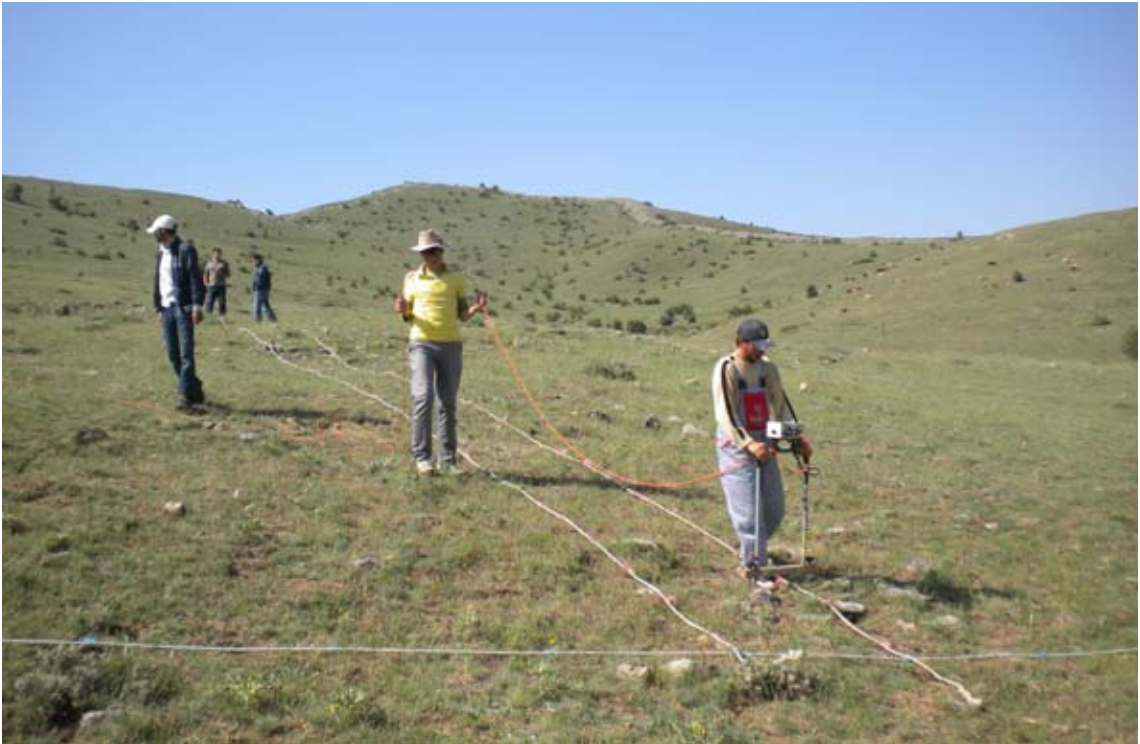
Şekil 56. 'Tapınak'taki yüzey araştırması yüzeyden görülemeyen birçok küçük yapıyı açığa çıkarmıştır. Şehrin en uzak güney sınırı boyunca uzanan savunma duvarları arka planda görülebilir. (10dpkc0119)

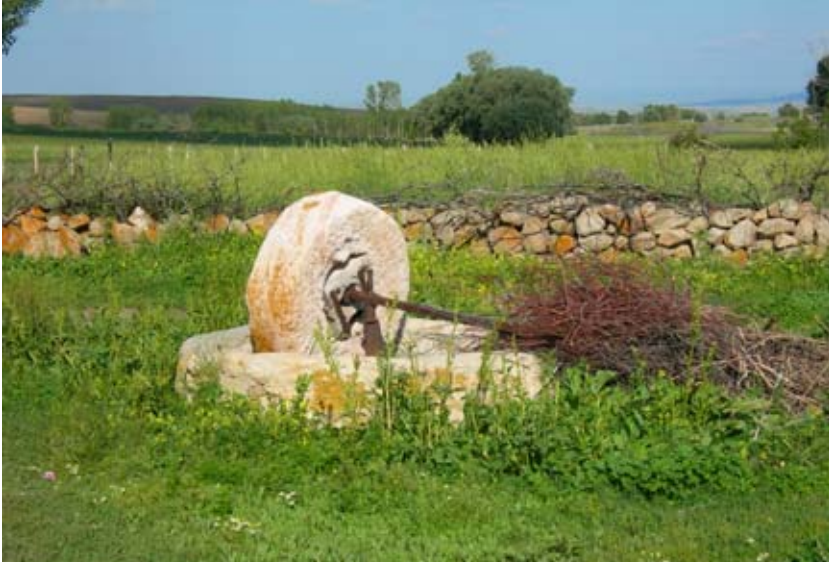
Şekil 62. Şahmuratlı Köyü'nde eşeklerin çektiği, artık kullanımda olmayan değirmen. (08dpng0312)

Kapadokya'da süregelen at yetiştirme geleneğinin bir delili olarak, Esenli Kasabası'nda yer alan heykel (Şekil 61), bugün Gelingöllü Barajı'nın suları altında kalan Dedik Köyü'nün meşhur yarış atlarının anısını abideleştirmektedir. Şahmuratlı Köyü'nde artık kullanımda olmayan hayvan gücüyle çalışan değirmen (Şekil 62) bir nesil önce atgillerin önemine işaret etmektedir. Emirhan yakınlarında ise bir değirmen tahıl öğütmek için hala kullanılmaktadır (Şekil 63).

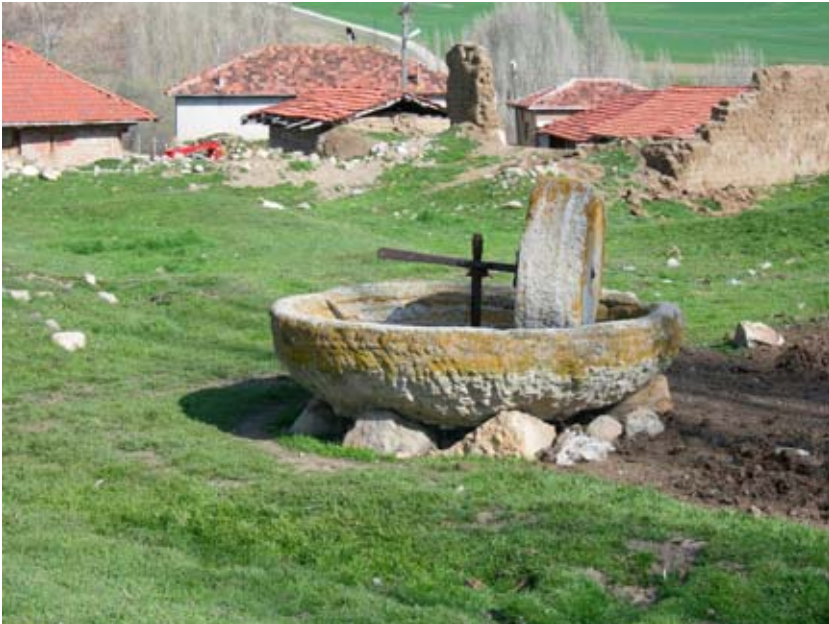
Şekil 63. Emirhan civarında eşeklerin çektiği değirmen, hala tahıl ve bakliyatları ezmek için kullanılmakta. (09dpng0418)

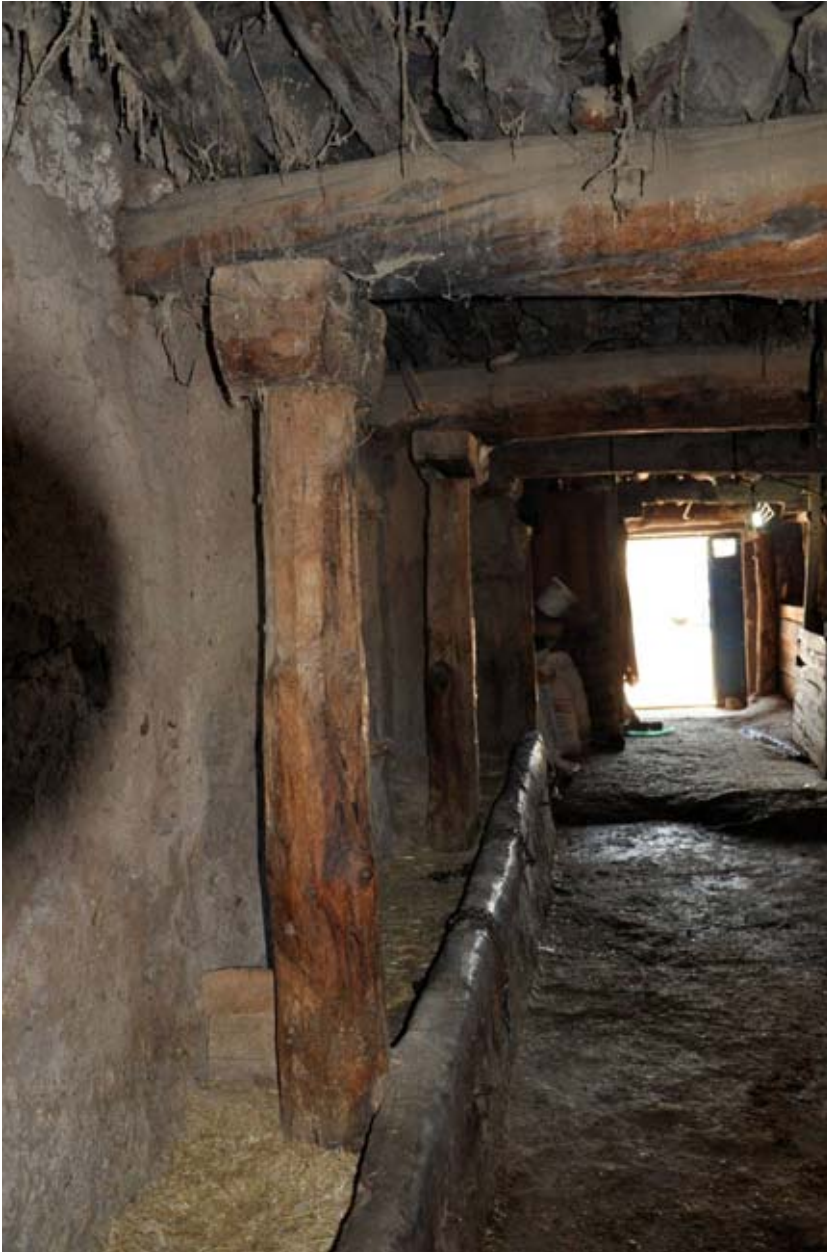
Şekil 64. Ahşap dikmeler, başlıklar ve çatı kirişleri ile çamur sıvalı duvar ve hayvan yemliklerinden detay. (10dpnd1907)

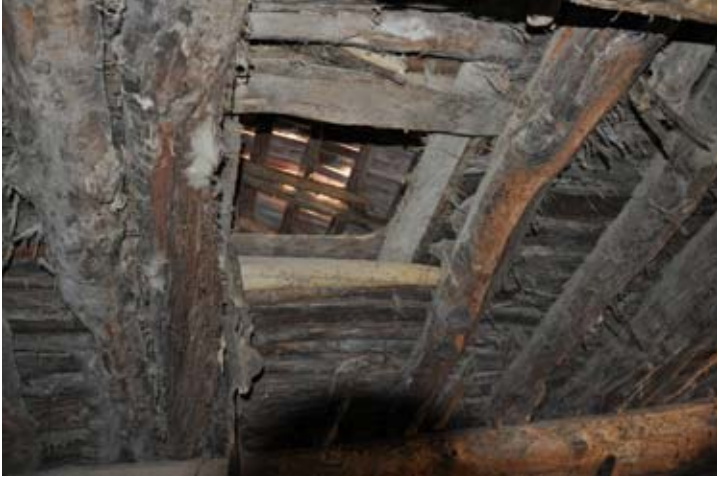
Şekil 65. Özgün düz çatı, kırık dallar ve kalın bir tabaka çamurla kaplı mertegi destekleyen kalaslar ile inşa edilmiştir. Özgün çatıya açılmış olan tavan kapısı, sonradan eklenmiş kil tuğladan beşik çatıya küçük bir bakış sağlamaktadır. (10dpnd1905)

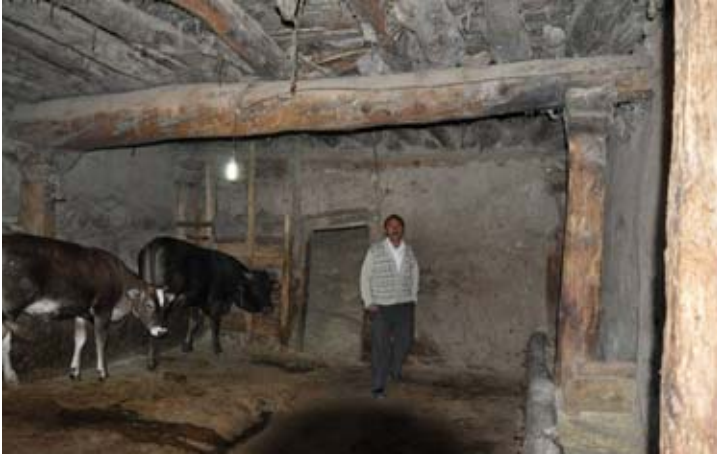
Şekil 66. Kara Mehmet Şahmuratlı Köyü'nde bugün büyükbaş hayvan ahır olarak kullanılan eski ahırında. Merkezi bir akaç, beton zemin boyunca uzanırken; yemlikler iki yanda hizalanmıştır. Sondaki kapı, kuru yem deposuna açılmaktadır. Günümüzde civarda mevcut olmayan çatı kirişlerinin boyutu dikkate değerdir. (10dpnd1904)

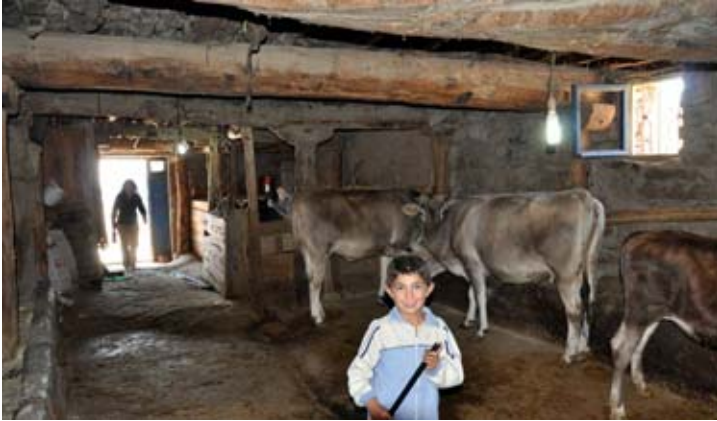
Şekil 67. ODTÜ Yüksek Lisans öğrencisi Yasemin Özarıslan, danalar için ayrılmış bölmenin yanından içeri girmekte. Benzer ahşap bölmeler atlar için de kullanılmış olabilirler. (10dpnd1908)

Kara Mehmet Erciyas, Şahmuratlı Köyü'nde bir ata sahip olan son kişiydi. Yine de bundan elli yıl önce, köyün günümüzden çok daha fazla nüfusa sahip olduğu zamanlarda, neredeyse her hanenin çiftçilik için kullandıkları birkaç çift atı bulunmaktaydı. Bu atlar, büyükbaş hayvanlar ve eşeklerle aynı barınaklarda tutulmalarına rağmen, tüm hayvanlar ahşap bölmeler ile birbirinden ayrılmaktaydı. Muhtemelen 65 yıl önce Kara Mehmet'in babası tarafından inşa edilen yapının genişliği 5 m.dir. Bölmeler hayvanların yatabilmelerine izin verecek kadar genişti ve hayvanların saman yatakları, yeterli miktarda saman bulunduğu sürece, neredeyse her hafta değiştirilmekteydi. Zeminler, taş yerine sertçe sıkıştırılmış topraktandı ve bina boyunca uzanan merkezi bir akaca sahipti. Ardıçtan geniş çatının ise eski başka bir yapıdan devşirilmiş olması muhtemeldir ve hayvan yemlikleri duvarlardan bir tanesine hizalanmıştır (Şekil 64). Yapının özgün düz çatısı, kırık dallar ile örtülmüş ve kalın bir tabaka çamur ile sıvanmış mertekleri destekleyen kalaslardan inşa edilmişti. Özgün çatıya açılmış olan tavan kapısı (Şekil 65) ise yakın geçmişte eklenen kil tuğladan beşik çatıya küçük bir bakış sağlamaktadır. Bugün Kara Mehmet aynı ahır (Şekil 66) kullanmaktadır. Ancak zemin betona çevrilmiş, merkezi akaç kurutulmuştur; ahşap bölmeler ise büyükbaş hayvanları yavrularından ayırmak için kullanılmaktadır (Şekil 67 ve 68).

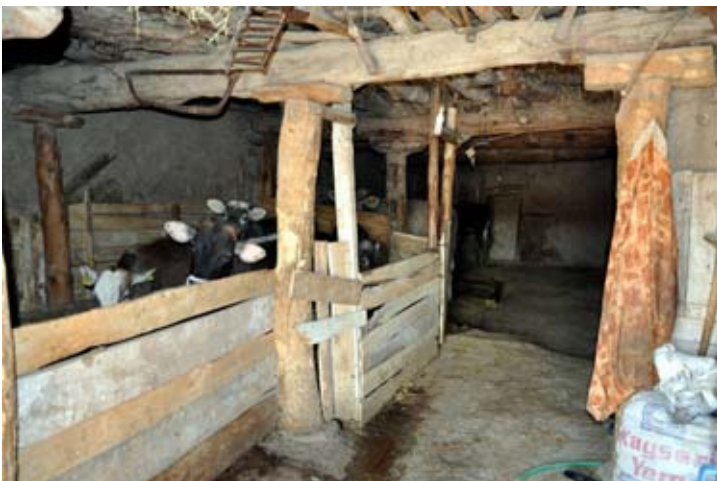
Şekil 68. Ahşaptan geçici bölmelerin detayı; burada danaları annelerinden ayırmak için kullanılmış. (10dpnd1915)

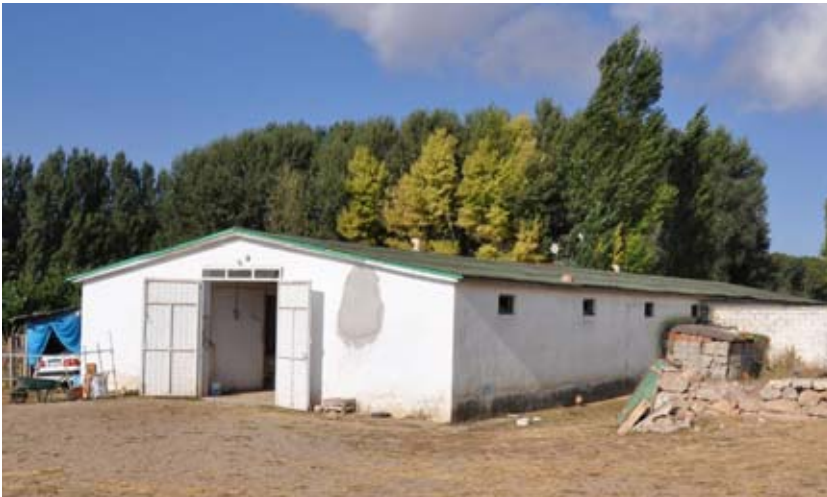
Şekil 70. Mehmetbeyli Köyü'nde günümüz yarış atı ahır. (10dpnd1710)

Komşu köy Mehmetbeyli'de yarış atları yetiştirilmekte ve beslenmektedir (Şekil 69). Köydeki günümüz ahır, ahşap ve topraktan daha az bakım gerektirmesi nedeniyle yeğlenen çağdaş inşa malzemeleri tuğla ve betondan inşa edilmiştir (Şekil 70). Bina, levhaları kuru tutmak için oluklu saçla kaplanmış beton levhalar ile desteklenen, alçak beşik çatıya sahiptir. Yapı 9 m genişliğindedir ve uzunluğu boyunca, merkezî bir sahının iki tarafında her biri 3x3 m boyutlarındaki hücrelerin dizilmesi ile üç bölünmüştür (Şekil 71). Havalandırma için, soğuk hava akımına neden olmayacak, yüksek pencereler kullanılmıştır. Toplam uzunluk 20 m üzerindedir ki bu, Şekil 53b de gösterildiği üzere, Kerkenes'teki B ve C yapılarının birleştirilmiş uzunluğunun ancak bir çeyreği kadardır.

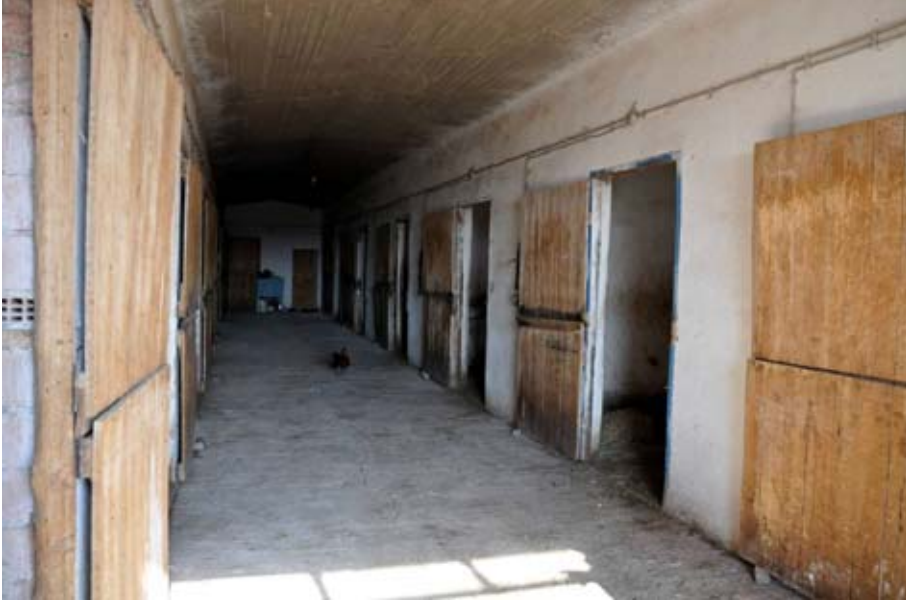
Şekil 71.
Mehmetbeyli
Köyü'ndeki
günümüz ahırının
içi. Horozun
koşmakta olduğu
merkezi geçit, ayrı
bölmelerle iki
tarafli
sınırlanmıştır.
(10dpnd1702)

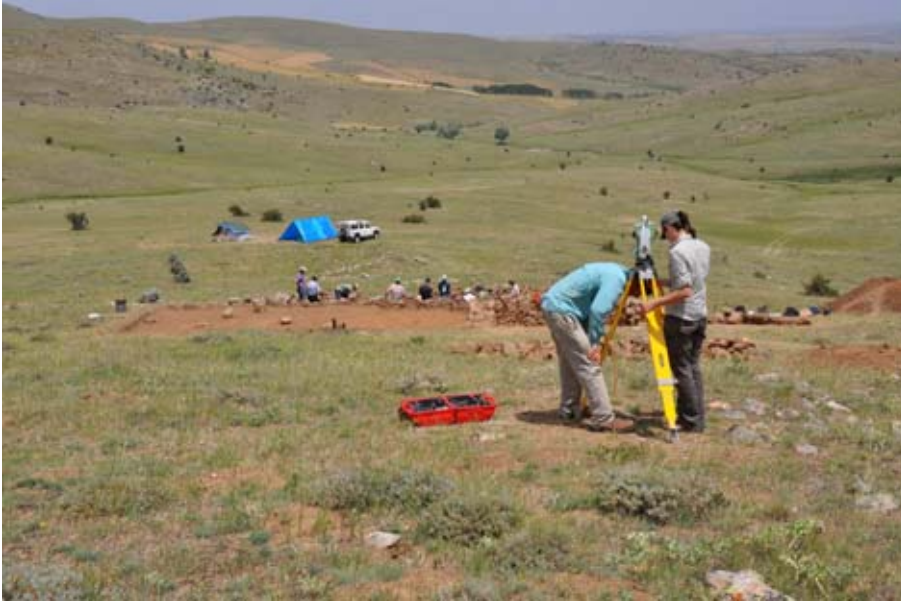
Şekil 77. Yeni açmaların konumu, duvar ve diğer öğelerin planları için total station kullanılmıştır. (10dpnd0438)

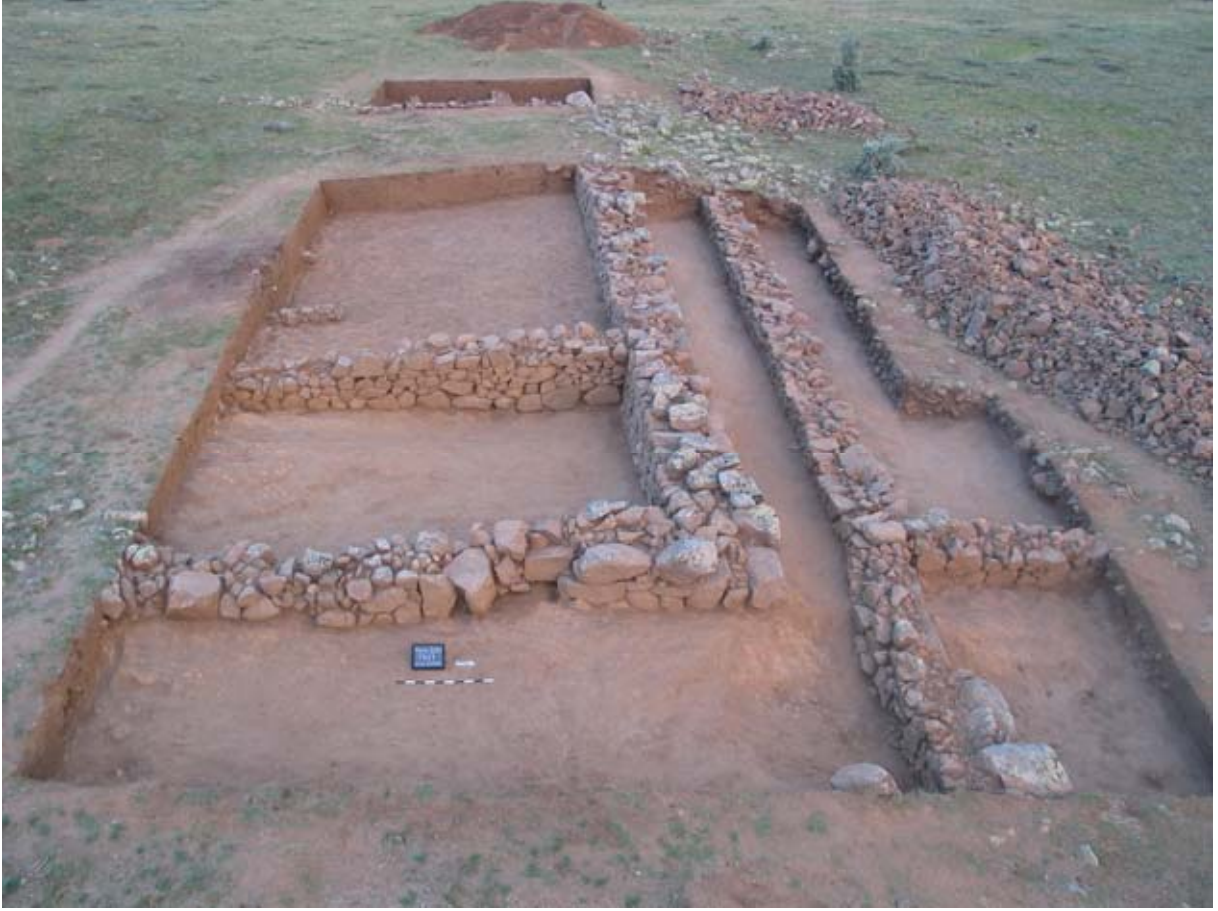
Şekil 81. Açma TR27nin kazı sonrası fotoğrafı. (10dpkc0729)

Toplamda 220.5m² alanı açığa çıkaran Açma TR27, 20m uzunluğunda, 11.5m ve 11m arasında değişen bir genişliktedir (Şekil 80). Bu açma, A Yapısı'nın kuzeydoğu çeyreği ve ön tarafının bir kısmı ile kuzeye ve A Yapısı'nın kuzeye ve aşağı doğru yıkılan duvarlarının büyük bir kısmını açığa çıkarmak amacıyla konumlandırılmıştı. A Yapısı'na ait yıkılmış molozların kuzeye taşınmasıyla, A Yapısı'nın kuzeyinde yer alan başka bir kentsel yapı adasının güney duvarının bir kısmı ve güneydoğu köşesi ile beraber söz konusu yapı adasının köşesine bitişik olup, doğuya uzanan bir istinat duvarı açığa çıkarılmıştır. (Şekil 81). A Yapısı'nın kuzey duvarı ile bahsedilen kentsel bloğun güney duvarı arasındaki dar alanda, A Yapısı'nın yanından geçen, döşenmemiş bir sokak yüzeyine rastlanmıştır.

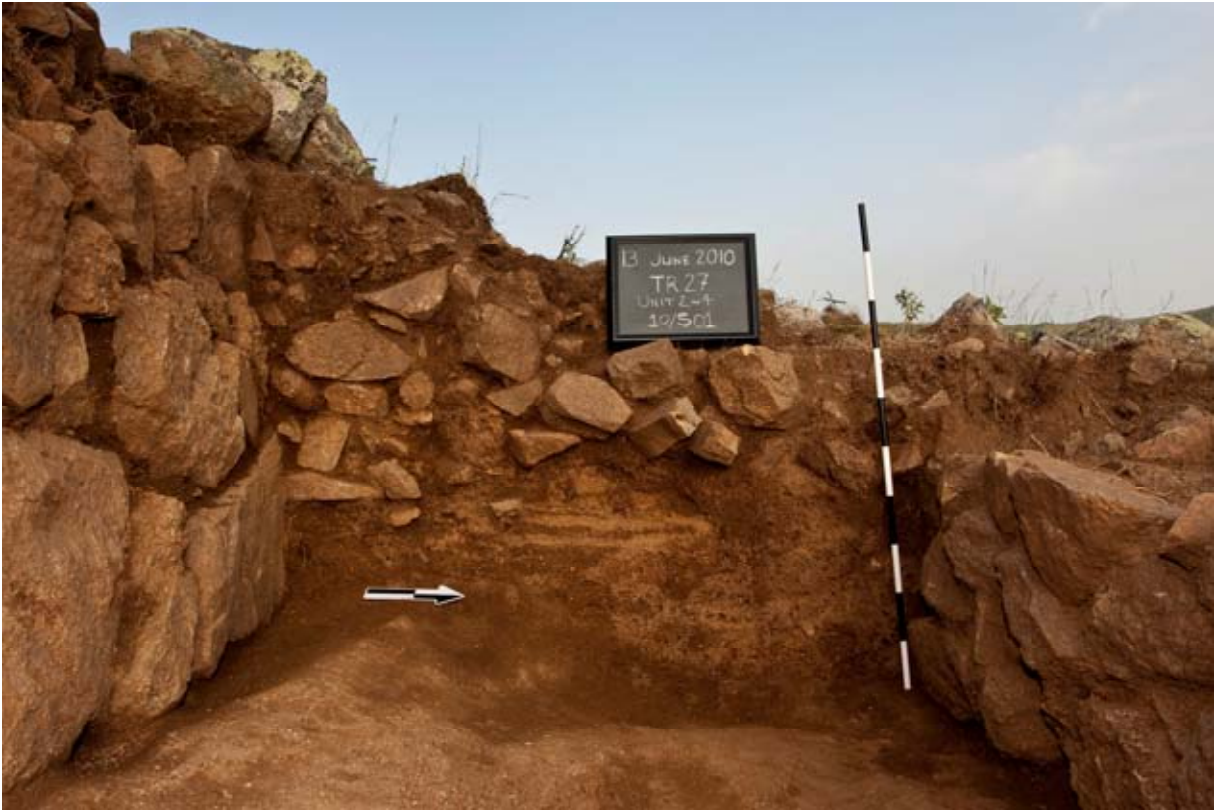
Şekil 82. Geçitten alınmış kesitin fotoğrafı. (10dpkc0305)

A Yapısı'nın kuzey duvarı ile kentsel yapı adasının dış duvarı arasında 1m uzunluğunda, 1.5m eninde dar bir geçiş yolu açığa çıkarılmıştır. Burada, A Yapısı'nın yıkıntıları altında, kumlu bir katman bulunmuştur ki bu katman Kerkenes Dağı'nda 2004 ve 2008 kazılarında bulunan döşenmemiş yollarla aynı özellikleri taşımaktadır (Şekil 82). Bu yoldan birkaç mikromorfoloji ve gevşek toprak örneği alınmış ve şehrin içindeki eski trafik motiflerinin bilgisayar simülasyonu sonuçlarını test etmek amacıyla devam etmekte olan projenin bir parçası olarak analiz edilmek üzere İngiltere Cambridge Üniversitesi'ne yollanmıştır.

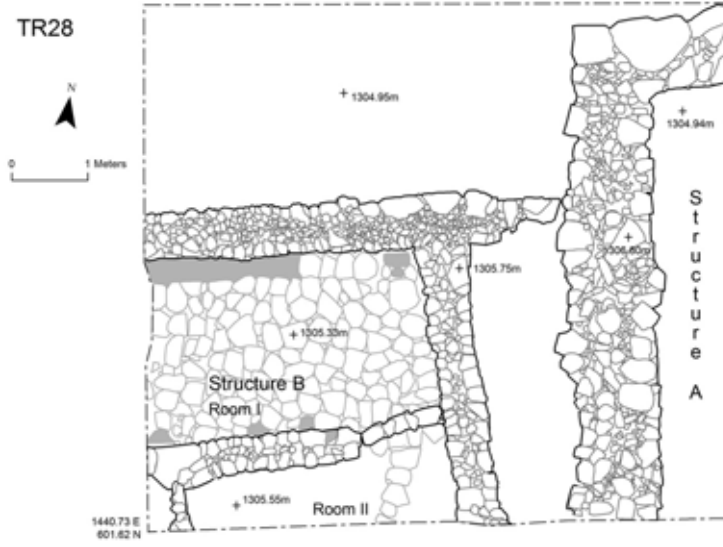
Şekil 83. Açma TR28in planı.

Açma TR28, TR27nin batı ucundan 7.5m uzaklıkta bulunmaktadır. 52 m²lik bir alanı kaplayan açma, 7.5m boyunda ve 7m enindedir (Şekil 83). A Yapısı'nın batı duvarının yarısı ile birlikte hemen arkasındaki B Yapısı'nın bir çeyreğini açığa çıkarmak üzere konumlandırılmıştır. TR27 açmasında olduğu üzere, A Yapısı'nın içindeki Oda II'nin arkasındaki dar açıklıkta ne zemine ne de iç mekan öğelerine rastlanmıştır. A Yapısı'nın batı duvarı, kuzey duvarından biraz daha geniş ve yüksektir. A Yapısı'nın batı duvarının daha geniş olması, duvarın altındaki alan ve A ve B Yapıları arasındaki boşlukta yer alan anakayanın önemli ölçüde eğimlenmesi ile ilişkili olabilir. TR27dekine benzer kumlu dolgu malzemesi, A Yapısı'nın kuzeybatı köşesinin en alt taş sırasının altından B Yapısı'nın kuzeyindeki dış bölgesine kadar uzanır şekilde gözlenmiştir.

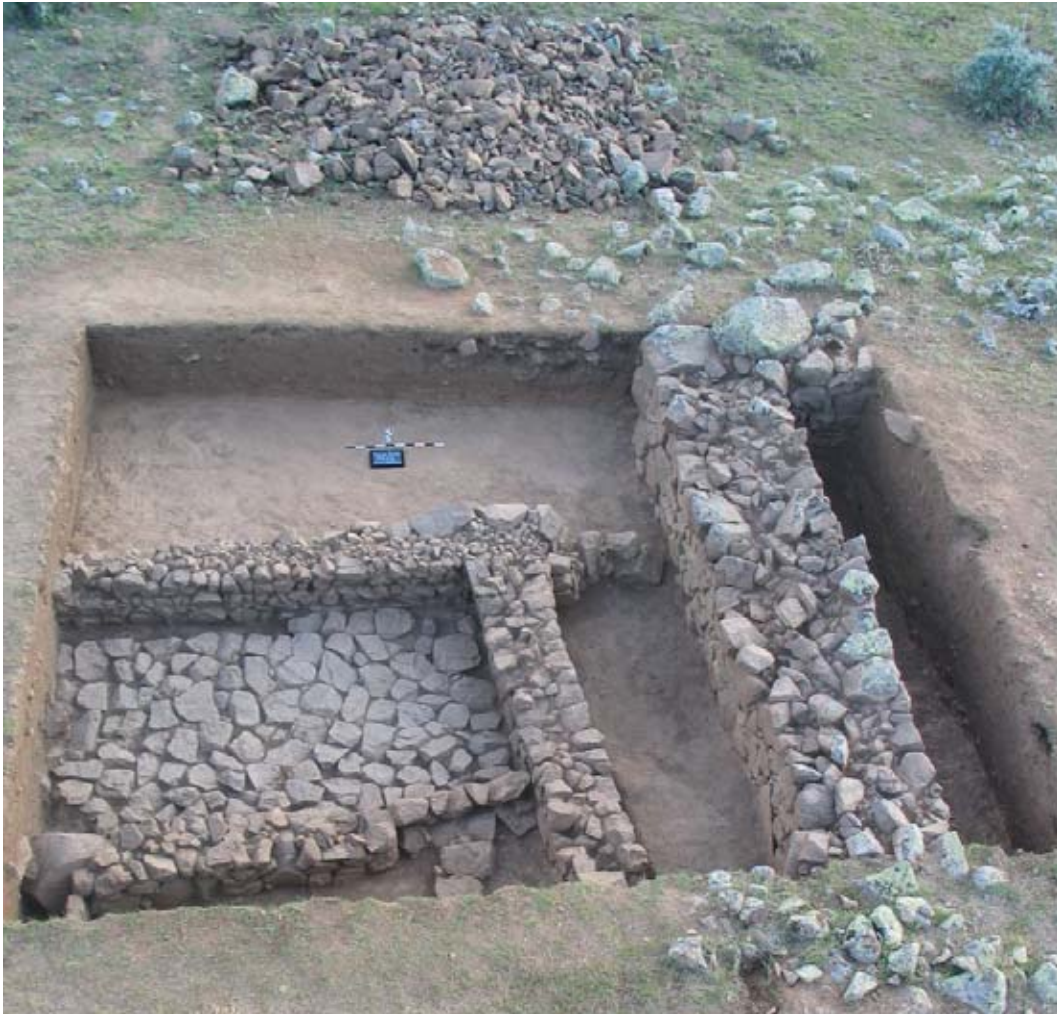
Şekil 84. Açma TR28in kazı sonrası fotoğrafı. (10dpkc0807)

B Yapısı'nın kuzeyi ve doğusu boyunca kazılan dış duvarlar, A Yapısı'ndan fark edilir derecede küçüktür (Şekil 84). Binanın kuzey duvarı B Yapısı'nın kuzeydoğu köşesinden ileriye devam etmekte ve A Yapısı'nın batı duvarından biraz daha kısa kalmaktadır. Söz konusu uzantı, duvarın hemen güneyinde, altta yatan anakayadaki yarım metrelik düşüşü dolduran dolguyu desteklemek; böylece erozyonun A Yapısı'nın batı duvarı ve B Yapısı'nın doğu duvarının altını oymasını engellemek amacıyla inşa edilmiş olabilir. B Yapısı'nın doğu duvarına ait sığ temel çukuru, bu duvarın güney kesimi boyunca, anakayanın keskin iniş yaptığı alana kadar kaydedilmiştir ki bu temel çukurunun açılmasının nedeni ilave sağlamlaştırma sağlamak olabilir.

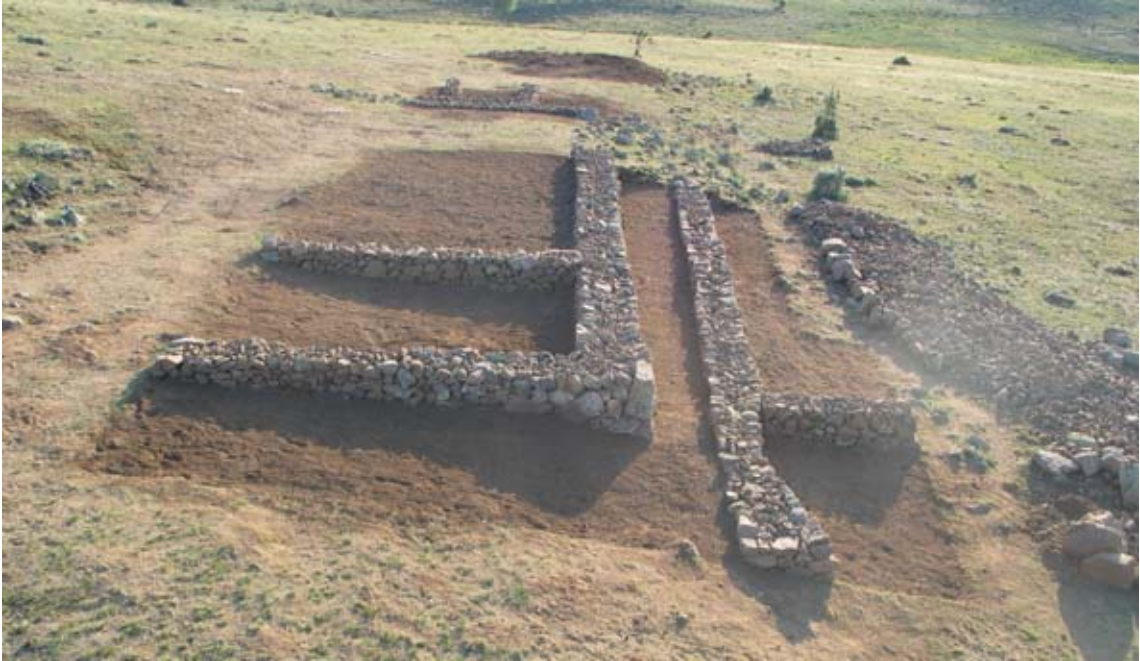
Şekil 90. TR27 ve TR28 açmalarının geri dolgu ve restorasyon sonrası fotoğrafı. (10dpkc0730)

TR27 ve TR28'in kazılması ve belgelenmesini takiben, açığa çıkarılan yüzeyler ile duvarların üst tarafına jeotekstil serilerek, her iki açma da modern yüzey seviyesine kadar geri doldurulmuştur. Daha sonra, kazılar esnasında açığa çıkarılan her duvar, modern yer yüzeyinin üzerinde üç taş sırası oluşturacak şekilde yeniden örülmüştür. Böylelikle ziyaretçiler, antik duvarların nerede bulunduğunu görebilirken; korunmuş Demir Çağı duvarlarının zarar görmesi engellenmiştir (Şekil 90).

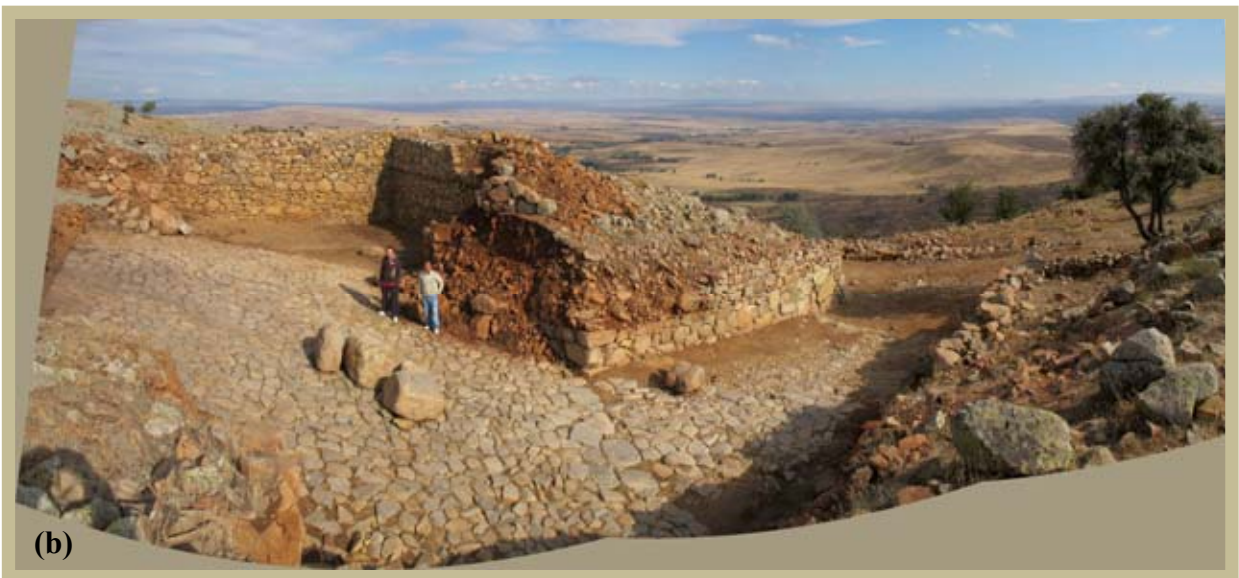
Şekil 91. (a) Kapadokya Kapısının ana planı,
(b) Kapadokya Kapısı geçidi ve iç avlunun panoramik görünümü, doğu yönünde, 2010 kazılarından sonra. (10dpcg0903pan)

Kapadokya Kapısı'ndaki (Şekil 91) kazıların 2010 yılında bitirilmesi hedefi, beklenmedik iki keşifle kesintiye uğramıştır. Bu keşiflerin ilki, 11m genişliğindeki arka geçitte bir çift büyük ahşap kapıdan oluşan devasa ahşap bir yapının tabanı ile bitişen taş döşemenin kenarındır. İkincisi ise, Kapı Avlusu'ndaki çöküntü içinde bulunan ve 2011 de çok dikkatli belgeleme ve kaldırma gerektirecek bir yangın kurbanıdır.

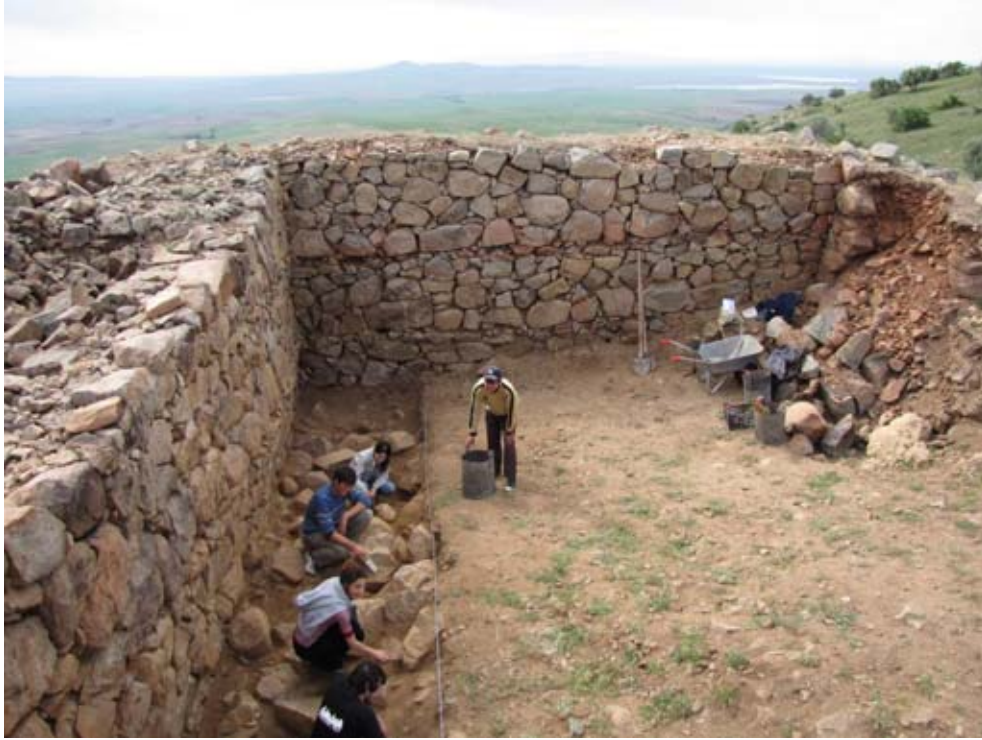
Şekil 92. Mayıs ayındaki birkaç günlük kazı, kaldırılması gereken geriye kalan döküntünün derinliğini saptamaya yardımcı olmuştur. (10dpcp0703).

Geride kalan döküntünün derinliğini saptamak için Mayıs ayında Kapı Avlusu'nun kuzey duvarına paralel bir şeridin kazılması mümkün olmuştur (Şekil 92). Kapı Avlusu'nun duvarlarından zemine düşen büyük taşlar (Şekil 93), yıkım sırasında zeminde ezilmiş olabilecek öğelerin kurtarılmasını kolaylaştırmak için dikkatlice kırılmıştır.

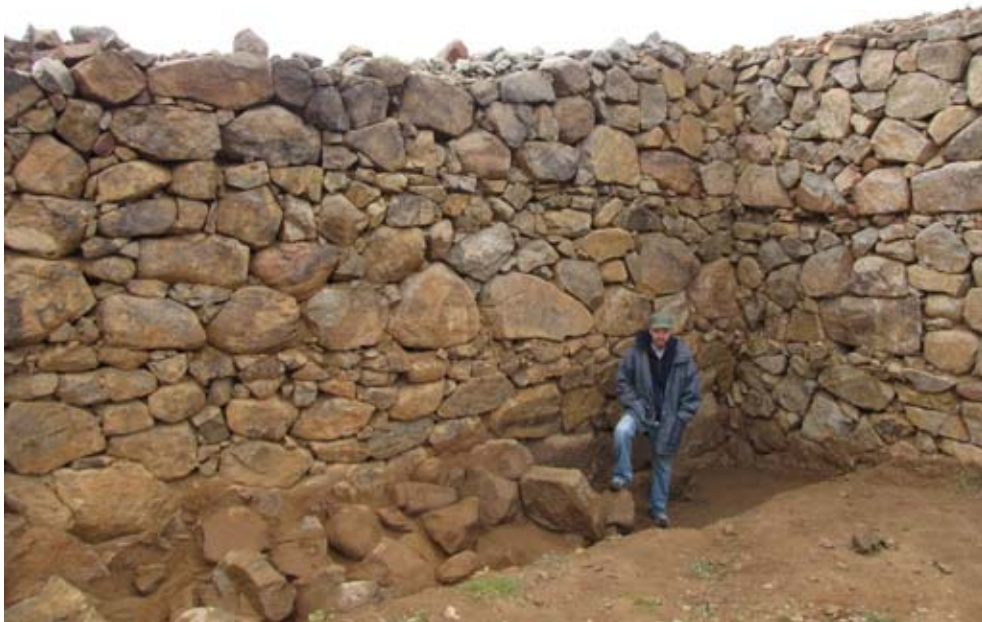
Şekil 93. Açma başkanı James Osborne, Mayısta kazılan şeritte durmakta. İrice taşlar Kapı Avlusunu çevreleyen duvarlardan zemine çökmüştür. (10dpcp0905)

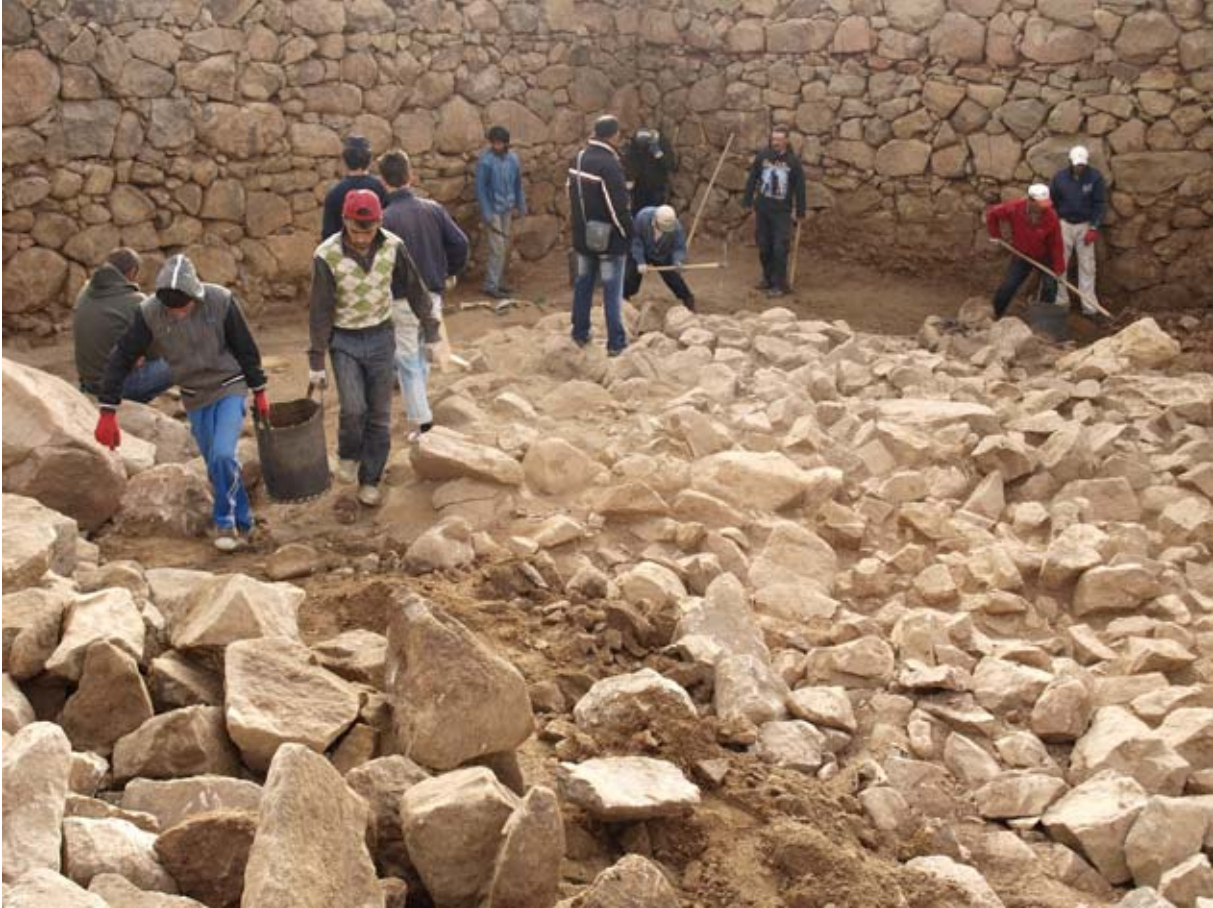
Şekil 94. Kapı Avlusunda düşen taşların sonuncularının temizlenmesi. (10dpkc2227)

Kapı Avlusu'ndaki kazılar kaldığı yerden, 2010 Eylül'ünün sonunda devam etmiştir ve hedef geriye kalan dolgunun tamamının kaldırılmasıdır. Çalışma, bazı taşların çok iri olmasıyla beraber ilk düşenlerin balçık kuma derince gömülmesi bakımından zor olmuştur (Şekil 94). Açmanın kuzey kenarına elde taşınarak yığılan taşlar, buradan tek tek yüklenerek ya da elle kepçe kovasına yerleştirilerek mekanik bir kepçe yardımıyla kaldırılmıştır. Bu şekilde ağır vasıtanın döşeme zeminin üzerine çıkması engellenmiştir. Taşların çoğundan restorasyon çalışmalarında yararlanılırken, geriye kalanlar gelecekte restorasyon ya da koruyucu duvarların inşasında kullanılmak üzere bir köşeye yığılmıştır.
