KERKENES PROJESİ

2010 SEZONU ÖN RAPORU

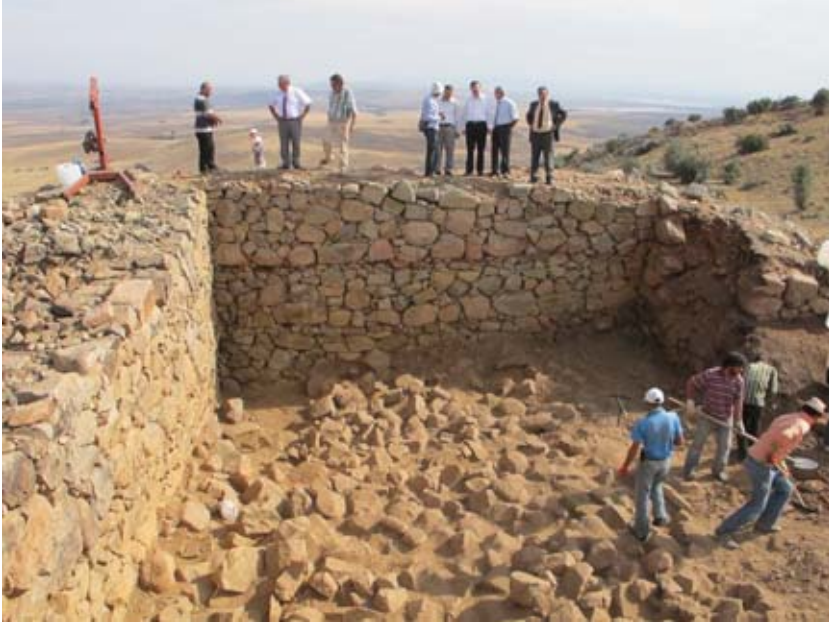
Şekil 95. Yüksek bir bakış açısından döküntünün tabanı. Ortada sağda Orta Kulenin köşesi; bu köşeden kopan kumtaşı bloklar yıkım esnasında yüzeye düşmüştür. (10dpcg0357)

Eylülde, kazıya kalındığı yerden devam edildiğinde (Şekil 95), tüm alandaki taş döküntü mümkün olduğu kadarıyla yalnızca en alt taş sırası yerinde bırakılacak şekilde kaldırılmıştır. Bu süreç, Orta Kulenin tepesinden düşen kumtaşı blokların konumlarını kaydetmek; yangın ve çökmelerle ağır bir tahribata uğramasına rağmen, avluya yerleştirilmiş muhtemel herhangi bir tertibatın fark edilebilmesini sağlamak ve son olarak taş döküntünün en alt sıra taşlarının hemen altında yatan, ana tahribattan kalmış olabilecek öğelere olabildiğince az zarar verilerek dikkatlice kaldırılabilmesi için izlenmiştir (Şekil 96 ve 97).

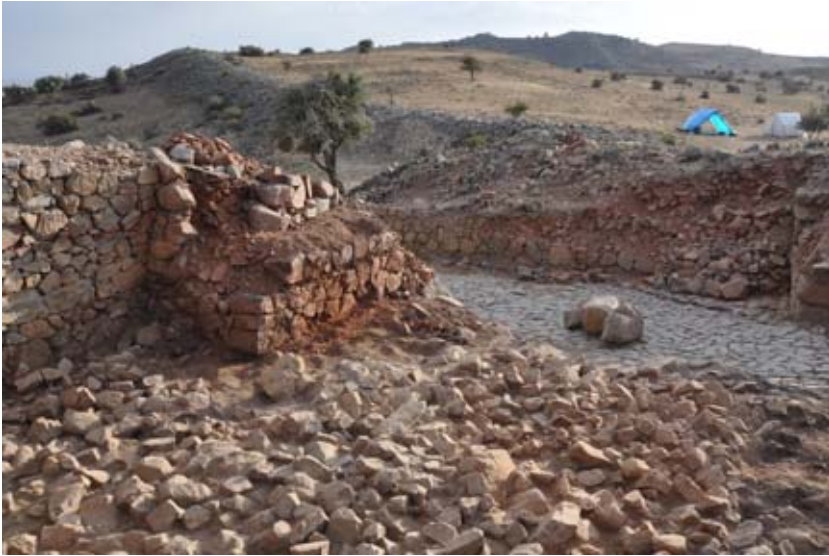
Şekil 96. 2009da ortaya çıkarılan döşemenin bir kısmıyla birlikte Kapı Avlusu'ndaki döküntünün tabanı. Orta Kuleden düşen kumtaşı blokların yerleri dikkatlice kaydedilmiştir. (10dpnd1388)

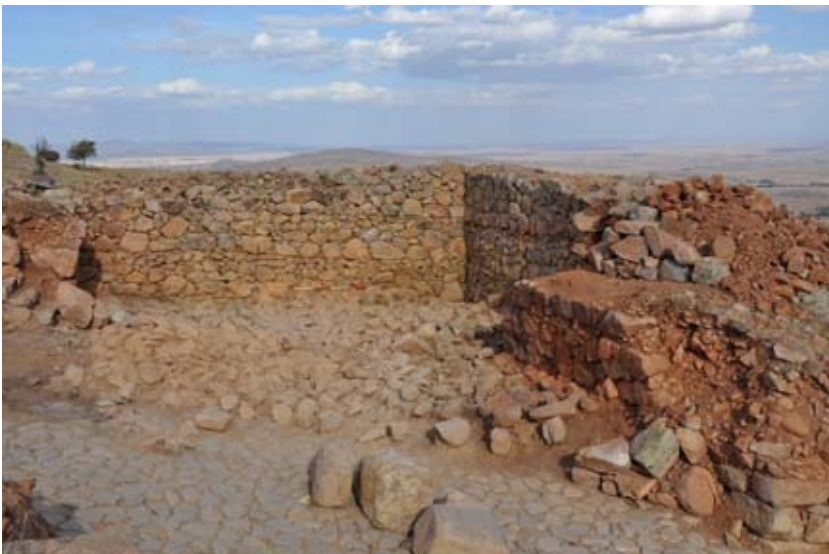
Şekil 97. Doğuya doğru yıkıntının tabanı. (10dpnd1434)

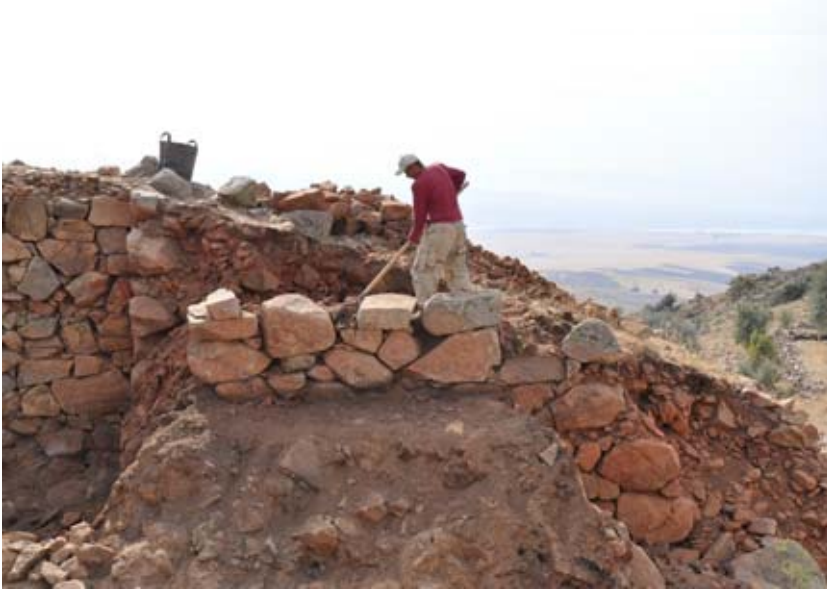
Şekil 98. Orta Kulenin kuzeydoğu duvarlarının üst taş sıraları, tümüyle belgelendikten sonra, arta kalan dolgu kaldırılmadan önce geriye doğru kaydırılmıştır. (10dpnd1245)

Temizlik, en içerideki kısımda kuzeydoğu köşesinde başlamış ve açmanın kuzeybatı sınırına ilerlemiştir. Kazılar Orta Kule civarına ulaştığında, duvarı destekleyen dolgu kaldırılmadan önce öne meyletmış üst taş sıralarının geriye kaydırılması gerekmiştir (Şekil 98). Duvarın açığa çıkarılan kısmı taşlar kaydırılmadan önce dikkatlice fotoğraflanmış ve belgelenmiştir. Duvarın sağlamlığı, tahribat yangınında yanıp kül olmuş ahşap hatılların bulunduğu boşluklardan ötürü tehlikedeydi (Şekil 99).

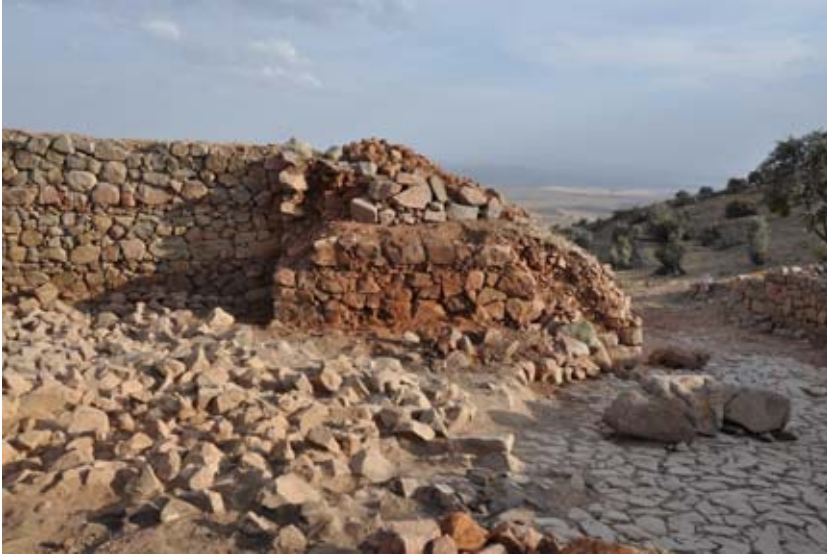
Şekil 99. Duvarın yapısal dayanıklılığındaki yetersizlik yatay ahşap hatılların yanmasından sonra oluşan boşlukların bir sonucudur. (10dpnd1390)

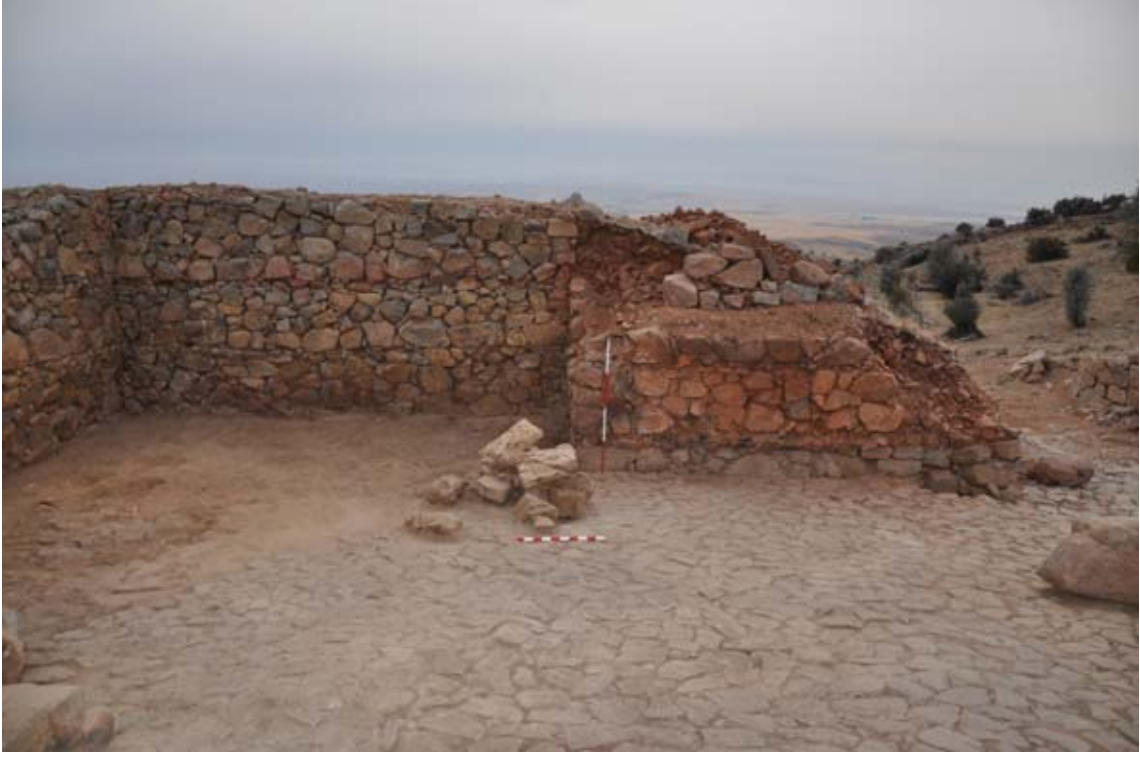
Şekil 100. Taş döşeme üzerine düşen kumtaşı bloklarının yeri dikkatlice kaydedilmiştir. (10dpnd2204)

Kapı Avlusu'ndaki dolgunun tümü, zemin üzerine yıkılmış olan iri taş seviyesine kadar temizlenmiştir. Granit kayalar daha sonra dikkatle taşınmıştır ancak kumtaşı bloklar yerinde bırakılarak kaydedilmiştir (Şekil 100). Orta Kulenin köşelerinden düşen tek bir dizi sarımsı kumtaşı bulunmuştur. Yanıklar, kumtaşı bloklarının ahşaplar üzerine yerleştirildiğini işaret etmektedir. Ne blokların büyüklükleri, ne alet izleri ne de yüzey rötüşleri bu taşların nasıl dizildiklerine dair herhangi bir bulgu sağlamamaktadır. Taş döşeme, Orta Kulenin kuzey köşesi ve Kuzey Kulenin güney köşesi arasında hafif bir kenar eğrisiyle uzanarak genişlemektedir (Şekil 101). Yıkım tabakası, duvarlar yıkıldığında aşağıdaki kumlu balçık yüzeye yapışmış yanık maddelerin ince ve dağınık tabakasından başkası değildir. Kazılan alanın kuzey ucuna doğru gidildikçe daha az miktarda taş ve balçık kum birikimi olduğu veya balçık kum birikiminin hiç olmadığı görülmüştür.

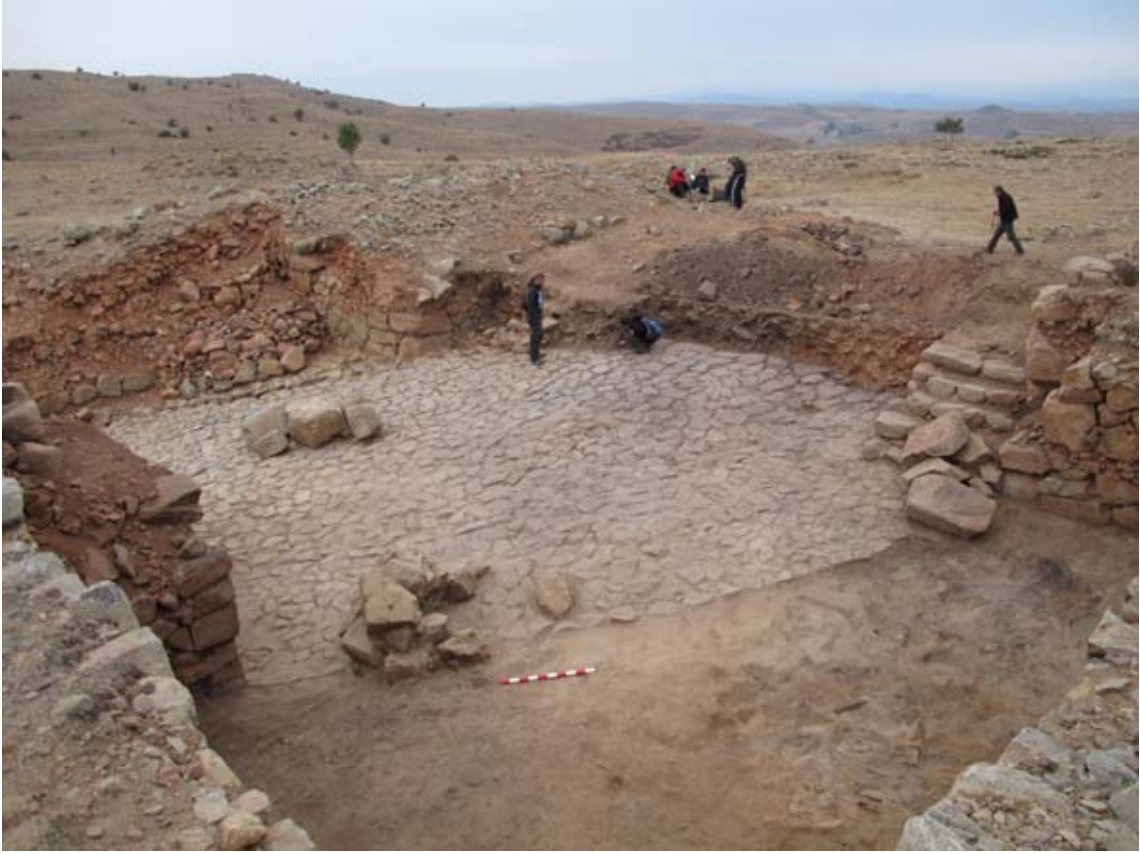
Şekil 101. Balçık kumdaki çukurlar, düşen büyük taşlarca oluşturulmuştur ki bu taşlar, yıkımın kurbanlarından birini de ezmiştir. Kuzey Kulesine uzanan döşemenin kavisli doğu uzantısı ortada görülmektedir. Kulenin köşesindeki taşlar, önceki kış basamakların üzerine düşmüştür. (10dpcg0719)

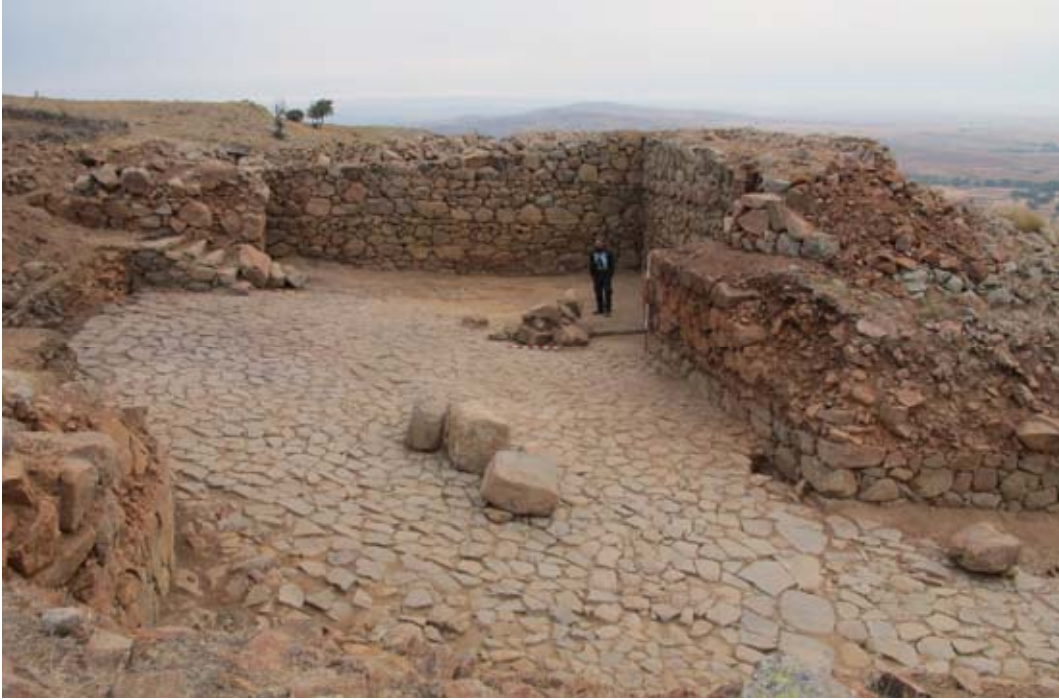
Şekil 102. Kapı Avlusu'nun temizliği, taş döşemenin kuzey sınırını açığa çıkarmıştır; solda ortada stelin üstünde durduğu basamaklı kaidenin tabanının arkasına uzanmakta. (10dpcg0704)

Kapı Avlusundaki tüm çalışmalar, kuzeybatı yönünde genişleyen, stelin dikildiği basamakların tabanının 1m kadar arkasına uzanan taş döşemenin kuzey sınırını ortaya çıkarmayı amaçlayan Açma TR13 içerisinde yürütülmüştür (Şekil 102). Taş döşeme, bir çift ahşap kapının yerleştirilebileceği büyük yanık bir ahşap yapının temellerinde son bulmaktadır (Şekil 103).

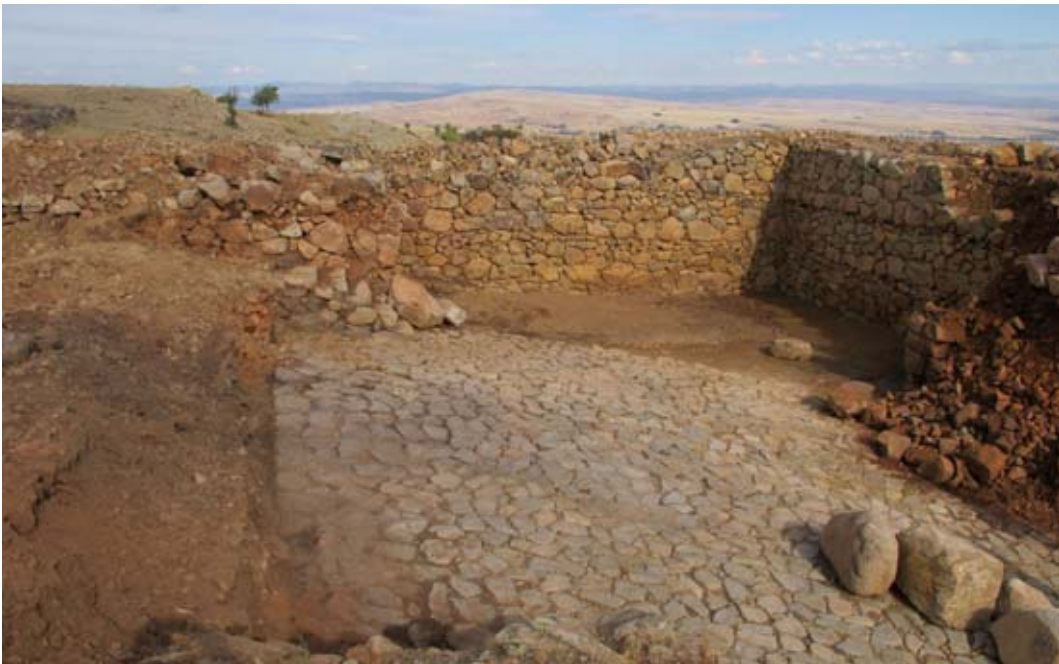
Şekil 103. Döşemenin kuzey kenarı, büyük kapıların yerleştirilmiş olabileceği ahşap bir yapının temelleriyle bitişmektedir. (10dpcg0910)

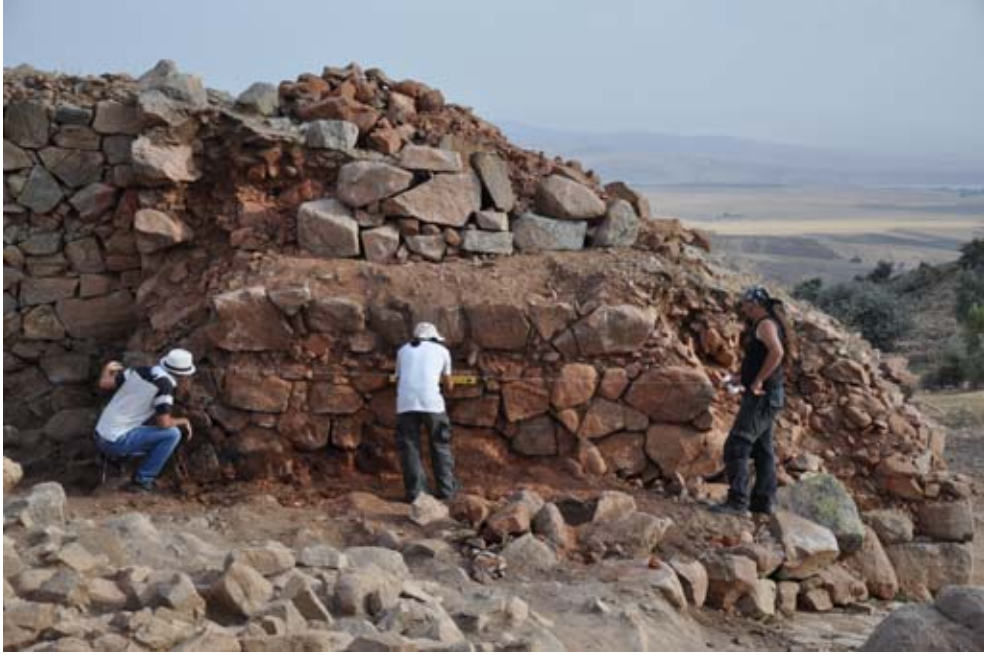
Şekil 104. Koordinatları doğrulanmış dijital fotoğraflar için kontrol noktaları duvar yüzüne işaretlenmiştir. (10dpnd1381)

Kazılan tüm duvar yüzlerinin belgelenmesi, kontrol noktalarıyla koordinatları doğrulanmış dijital fotoğraflarla gerçekleştirilmiştir (Şekil 104); ancak yağmur ve duvarın çökmesi taş döşemenin tamamının belgelenmesini engellemiştir. Duvar çökmesi ile döşemenin bir kısmı kapanmıştır ve üzerindeki gevşek moloz dolguyu güçlendirmeden yeni düşen taşları kaldırmaya yönelik herhangi bir girişim, tedbirsizlik olarak değerlendirilmiştir.

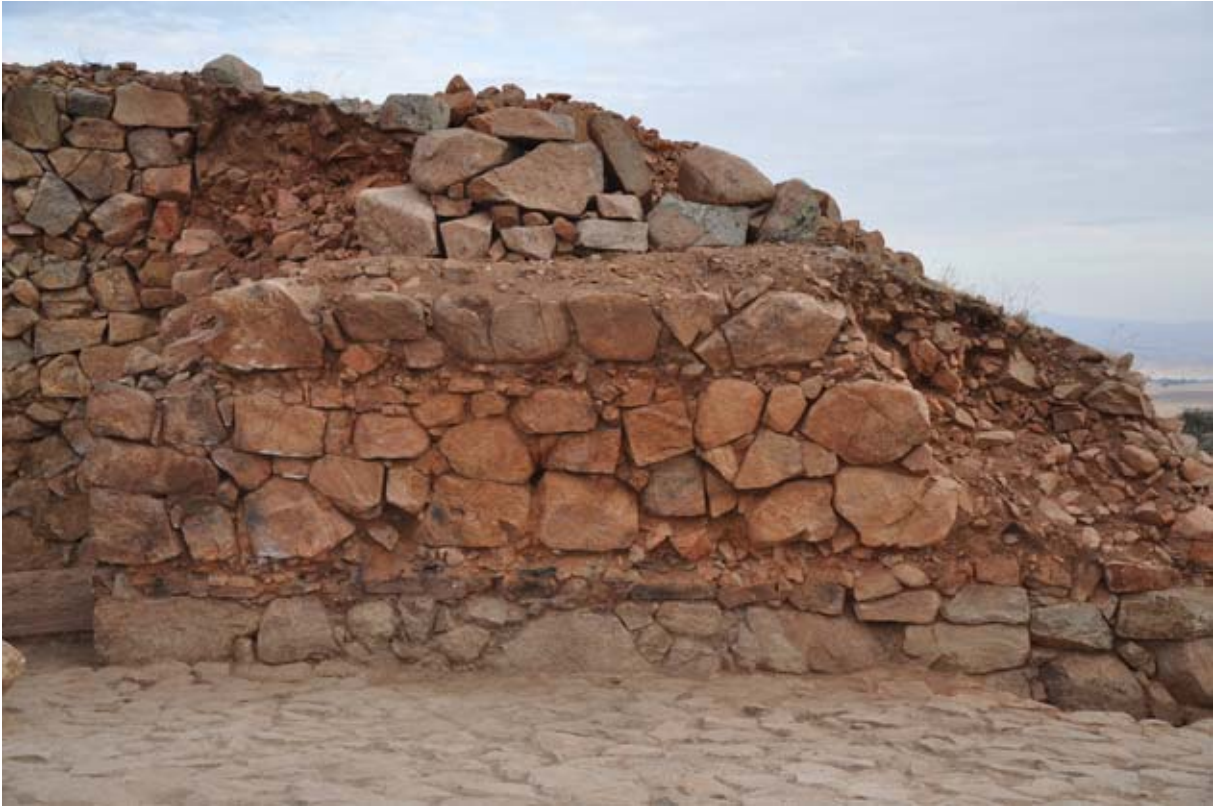
Şekil 106. Orta Kulenin çökmeden önceki iç yüzü, ahşap hatılların yerlerini ve yangının şiddetini göstermekte. (10dpnd2168)

Duvar yüzünde düzenli taş sıraları yoktur ancak ahşap hatılların yerleştirilmesi için belirli aralıklarda yüzeyleme gerekli olmuştur (Şekil 106). Taşlar, çekiç kullanılarak kabaca bir miktar şekillendirilmiştir ancak yüzlerinde düzeltme yoktur. Bu gözlem, temel yüzünün iri taşlarında çekiçle dövme ya da sivri bir aletle şekillendirme işlemi, eğimli ışığın açığa vurduğu ön girişin hemen sağında ve solunda bulunan taşlar dışındaki yerler hariç, taş kaplı şev için de geçerlidir. Duvar ve şev yüzeyleri ağır derecede çatlamıştır. 2010daki restorasyonun taş duvar ustaları, yetenekli zanaatkarların taşları gerekli yerlere oturtmak için sadece basit ağır çekiçler kullanarak ne denli hızlı bir şekilde biçimlendirdiklerini göstermiştir.

Ahşap hatıllar tüm duvar yüzlerinde yaklaşık 1m arayla yerleştirilmiştir. Kalas boşlukları 25-30cm arası derinliğinde ölçülürken, taşlardaki çatlak sayıları ve boyutları, kalas büyüklüklerinin değiştiğini işaret etmektedir. Kapı Avlusu'nu çevreleyen komşu duvarlardaki kalas seviyeleri her zaman uyumamaktadır (Şekil 107). Avlunun kuzeydoğu kenarı boyunca uzanan duvar kesimindeki hatıllar, hafif meyilli zemini takip etme eğilimindedirler (Şekil 91). Bu yatay kalasların amacı, tek bir taşın yerinden çıkması durumunda duvar yüzlerine sağlamlık kazandırmaktır. herhangi bir duvar bedeninde çapraz kalaslara rastlanmamıştır.

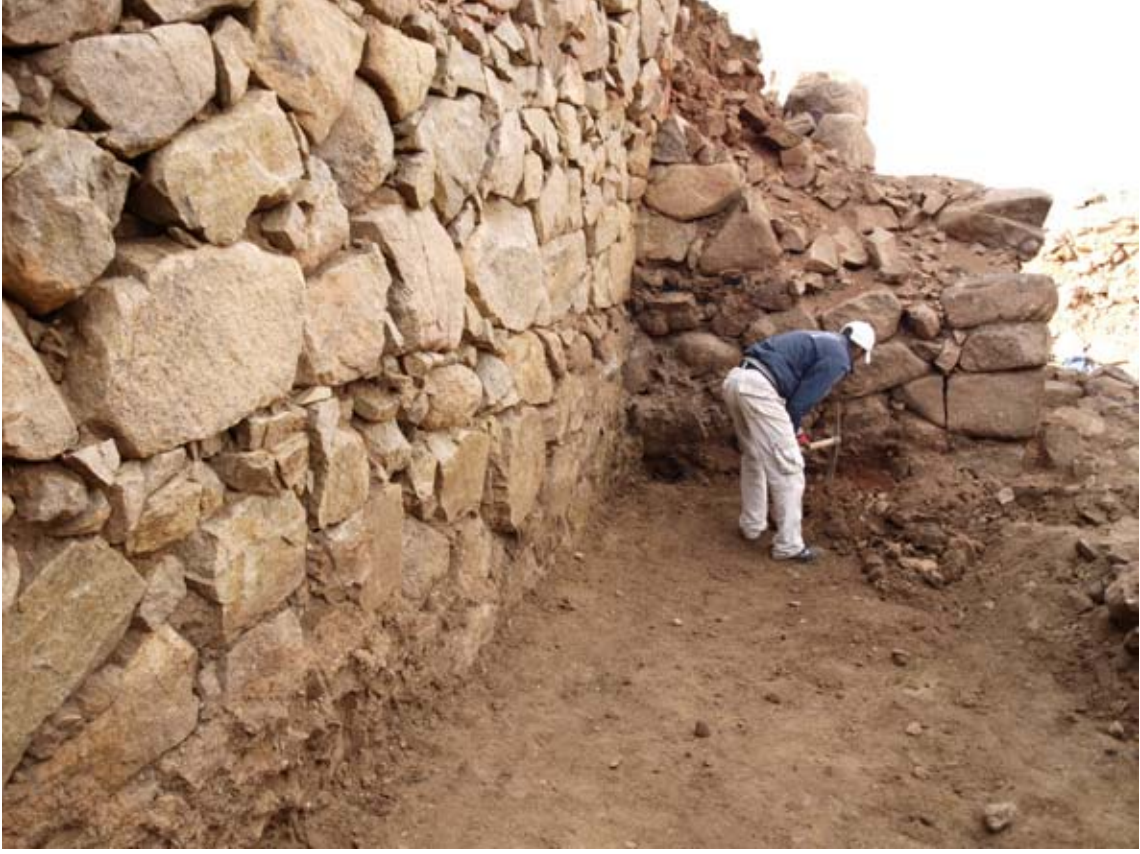
Şekil 107. Komşu duvarlardaki ahşap kalasların seviyeleri her zaman uyuşmamaktadır. (10dpkc2253)

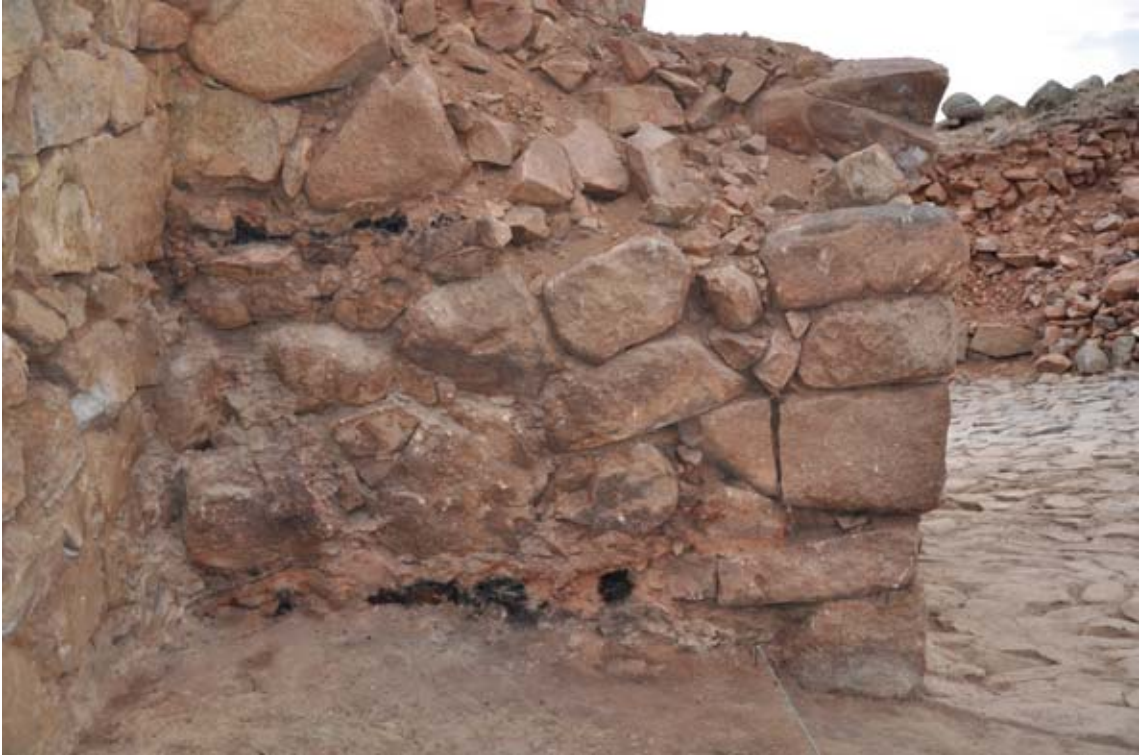
Şekil 108. Kalaslar, küçük taşlarla yerlerine oturtulmuş yuvarlak ağaç gövdeleri olarak karşımıza çıkmaktadır. (10dpnd2163)

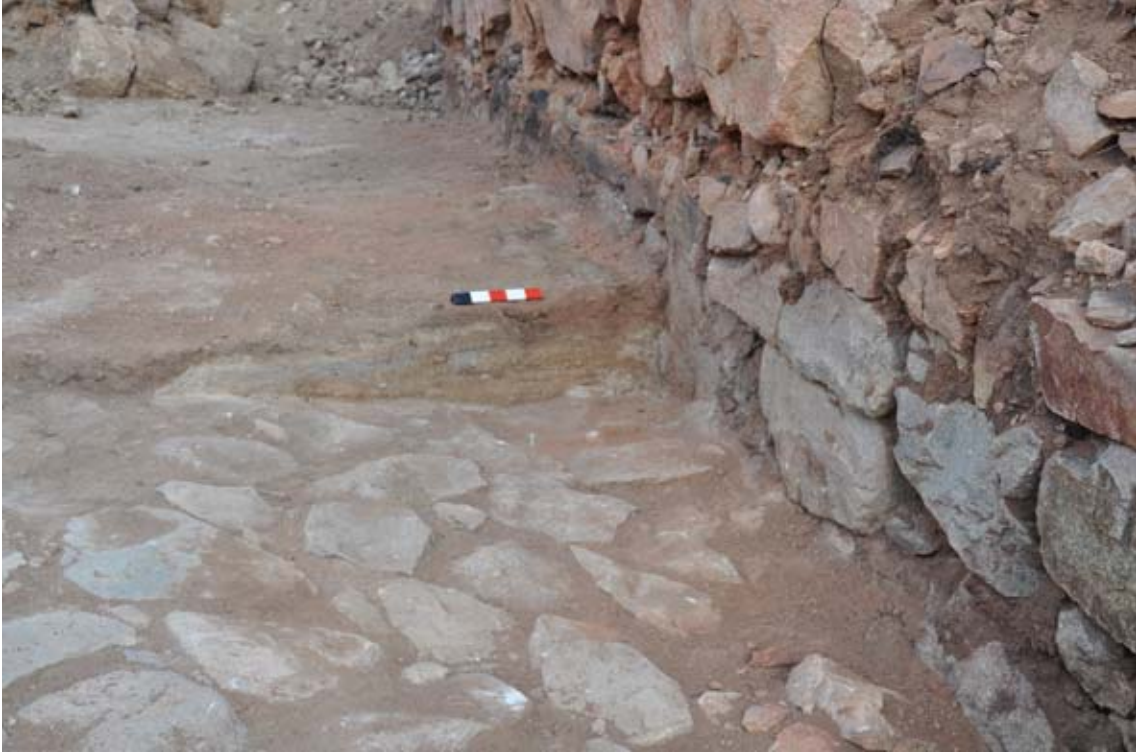
Şekil 109. Orta Kulenin önündeki döşemenin üzerinde yer alan, çamur sıvadan oluşan balçık kum. Çamur sıva kalıntıları duvar yüzeyine yapışmıştır ve düşen büyük bir taşın oluşturduğu göçük, kırmızı renkli yıkım döküntüsü ile dolmuştur. (10dpnd2012)

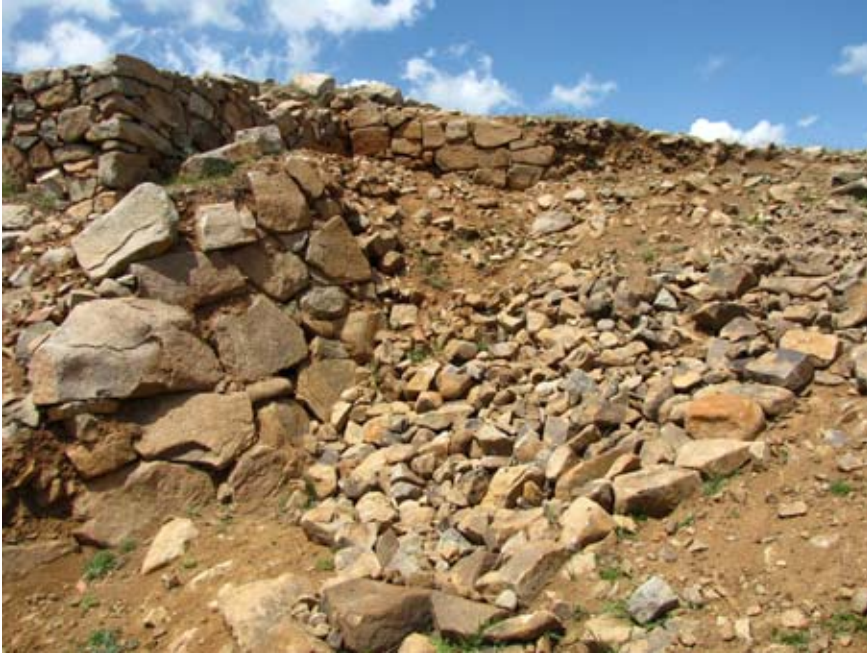
Şekil 114. Doğu Kulenin doğu köşesi, Mayıs 2010da taş kaplı şevin kazılmasından önce fotoğraflanmıştır. (10dpcp0304)

Doğu Kule ve Şehir Duvarı kesişiminde 2009da başlayan çalışmalar, taş kaplı şevin ilk aşama restorasyon programı ile bağlantılı olarak bu yıl tamamlanmıştır (Şekil 114 ve 115). Taş kaplı şevin iç köşesinin, zemin taş sırası seviyesine kadar çökmüş olması dolayısıyla, cevaplanamamış sorular yanıt bulmuş ve yeni sonuçlar elde edilmiştir (Şekil 116 ve 117). Bu durum, hem Doğu Kule duvarının kuzeydoğu yüzünün hem de Şehir Duvarının dış yüzünün, temelle beraber birkaç taş sırası dahilinde incelenmesine izin vermiştir (Şekil 118 ve 119). Temel olarak kapı yapısının mevcuttaki sağlamlığını kontrol etmek için yürütülen moloz dolgu ve döküntüsünün temizlenmesi işlemi, inşa teknikleri, yapı malzemesi, dolgu ve çöküş hakkında detayları ortaya koymuştur. Buna ek olarak, inşa süreci ile doğrudan ilişkili az miktarda seramik ve kemik açığa çıkarılmıştır. Moloz dolgu, güvenlik tedbiri olarak dik duvarın temeline kadar temizlenmemiş fakat duvar yüzlerinin toprak altına devam edip etmediğini görmeye yetecek kadar bir derinlikte temizlenmiştir.

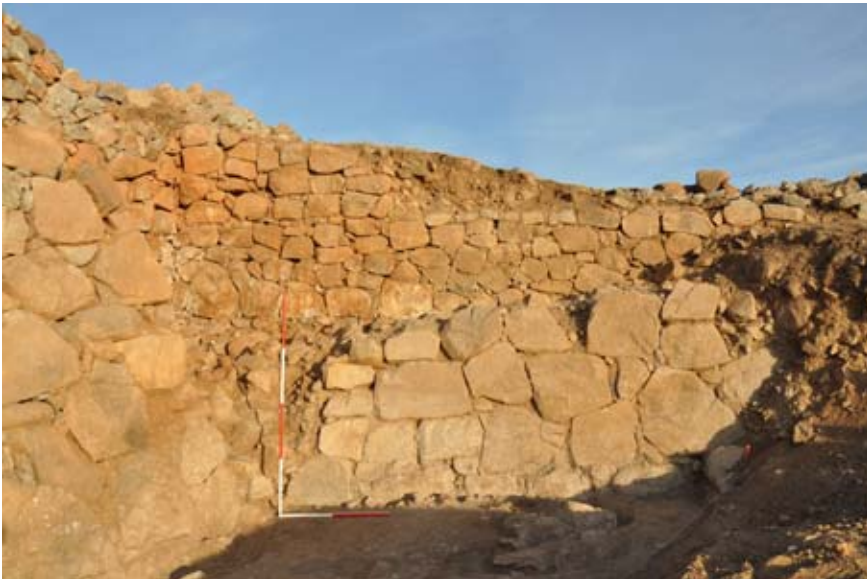
Şekil 115. Kazıların, taş kaplı yüzeyin sağlam kalan kısmını açığa çıkarmasından sonra, Doğu Kule ve bitişik Şehir Duvarının uzantısının kesişimi. (10dpnd1012)

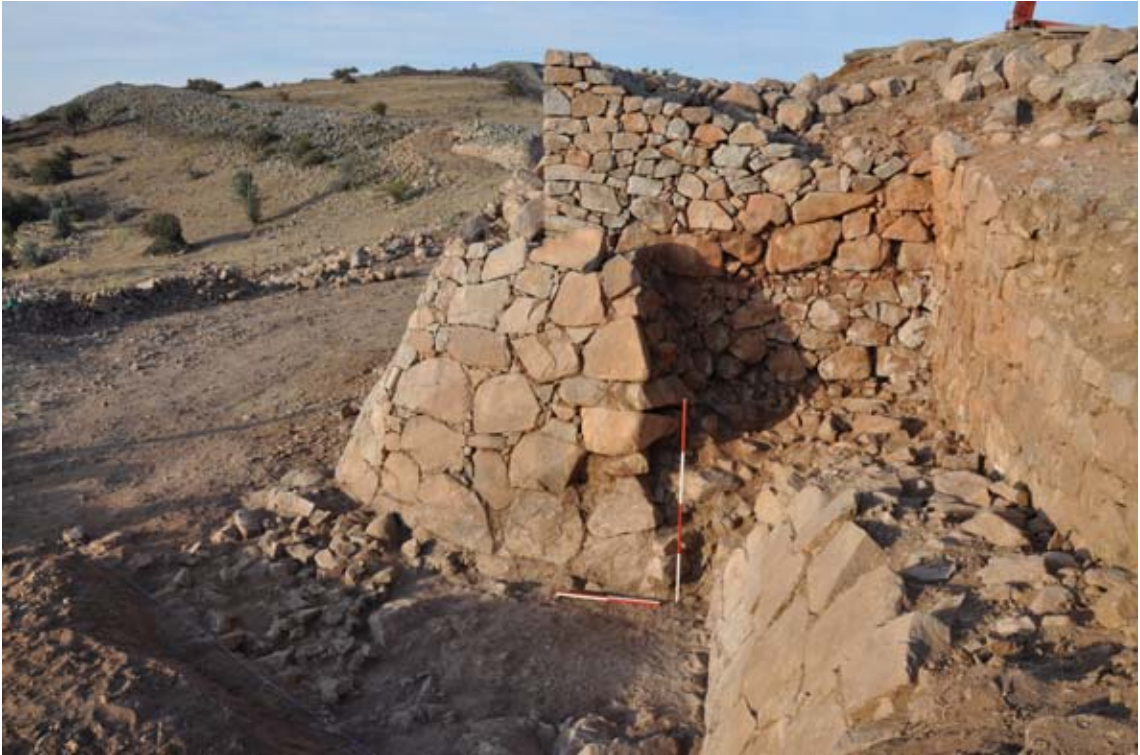
Şekil 117. Doğu Kule ve Şehir Duvarı kesişimindeki kazılar, kulenin taş kaplı şevinde boydan boya bir çalışma yüzeyi açığa çıkarmıştır. (10dpnd1029)

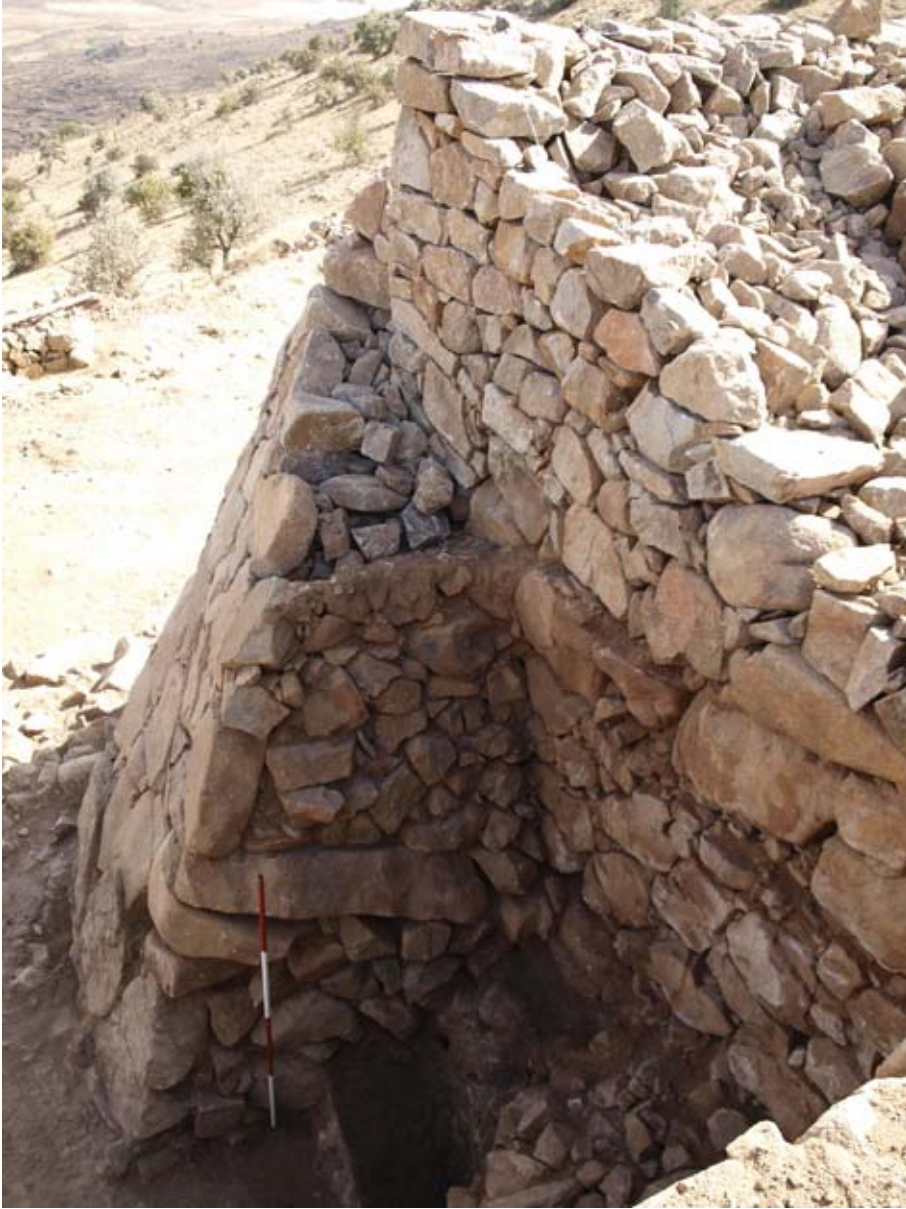
Şekil 118. Taş kaplı şevin inşa evreleri, enlemesine duran bir taş ile ikiye bölünmüştür. Neredeyse dik çalışma yüzeyi, hiç şüphesiz taş kaplı şevin çökmesinde rol oynamıştır. Yemek artıkları ve kırık pişirme kapları içeren çöp bu korunaklı köşede biriktirilmiştir. En üst taş sırası günümüzde yeniden inşa edilmiştir. (10dpkc2156)

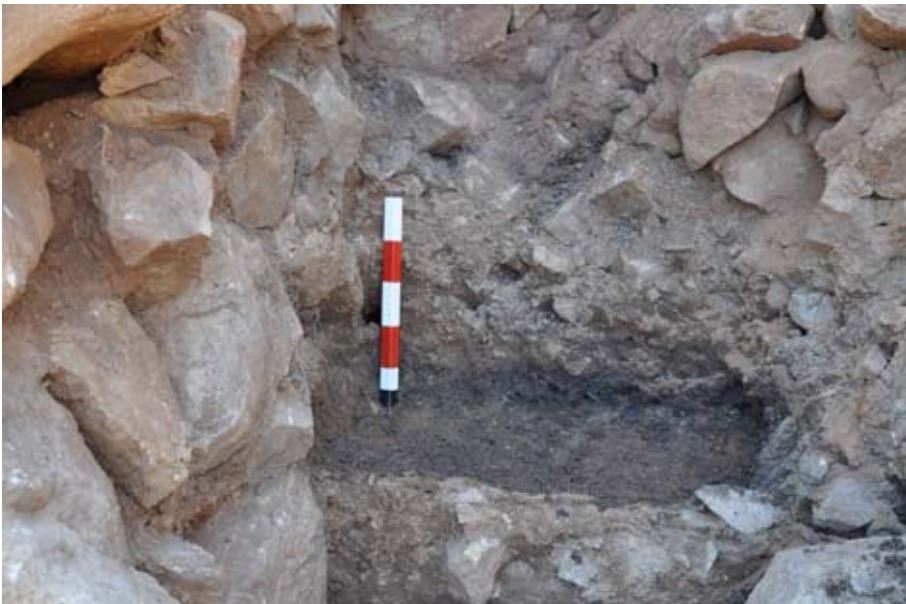
Şekil 119. Taş kaplı şevin moloz dolgusu altında bulunan çöpe benzer birikinti tabakası, kulenin taş kaplı şevinin enlemesine geçici çalışma yüzeyi boyunca uzanmaktadır. (10dpnd1268)

5. Taş kaplı şevin inşasının detayları açığa çıkarılmıştır. Taş kaplı şevin Doğu Kule'nin güneydoğu yüzüne dayanan kesiminin geçici olarak bitirildiği ve iki aşamada inşa edildiği görülmüştür. İlk aşamanın en üst seviyesi şevden neredeyse kule duvarına kadar uzanan, enine geniş bir taş ile belirlenmiştir ki bu durum Şekil 118de gözlenebilir. Enlemesine duran taşın yukarisında, fark edilir oranda değişen yapı karakteri ise ikinci aşamayı temsil etmektedir. En üstte birkaç santimetre uzunluğunda, minerallerden ötürü siyah lekelenmiş taşların yukarisında kalan kısım günümüze aittir. İçteki köşenin etrafında, taş kaplı şevin Şehir Duvarına yaslandığı kısım da buna benzemektedir ancak çok daha eğreti olarak bitirilmiştir. Bu şekilde oluşan köşedeki alan, doldurulmadan önce çöp dökmek ve belki de yemek hazırlamak üzere (Şekil 119) kullanılmış gibi gözükmektedir.

- İç köşede, beden duvarı taşlarının arkasında, taş kaplı şev dolgusunun alt kısmında Şekil 119da görüldüğü gibi, az miktarda seramik ve hayvan kemiği içeren balçık kumlu akıntı toprağı ile siyah yanık toprak bulunmuştur. Taş kaplı şevin yüzey taşlarının arkasındaki gevşek moloz dolgunun içindeki -ki bu toprak tabakaları dışında dolgu sterildir- bu toprak tabakalarının, çöp için korunaklı bir köşe ve belki de savunma duvarlarını inşa eden ustaların beslenmeleri ile ilişkili bir yemek hazırlama yeri olduğunu düşünmek muhtemeldir.

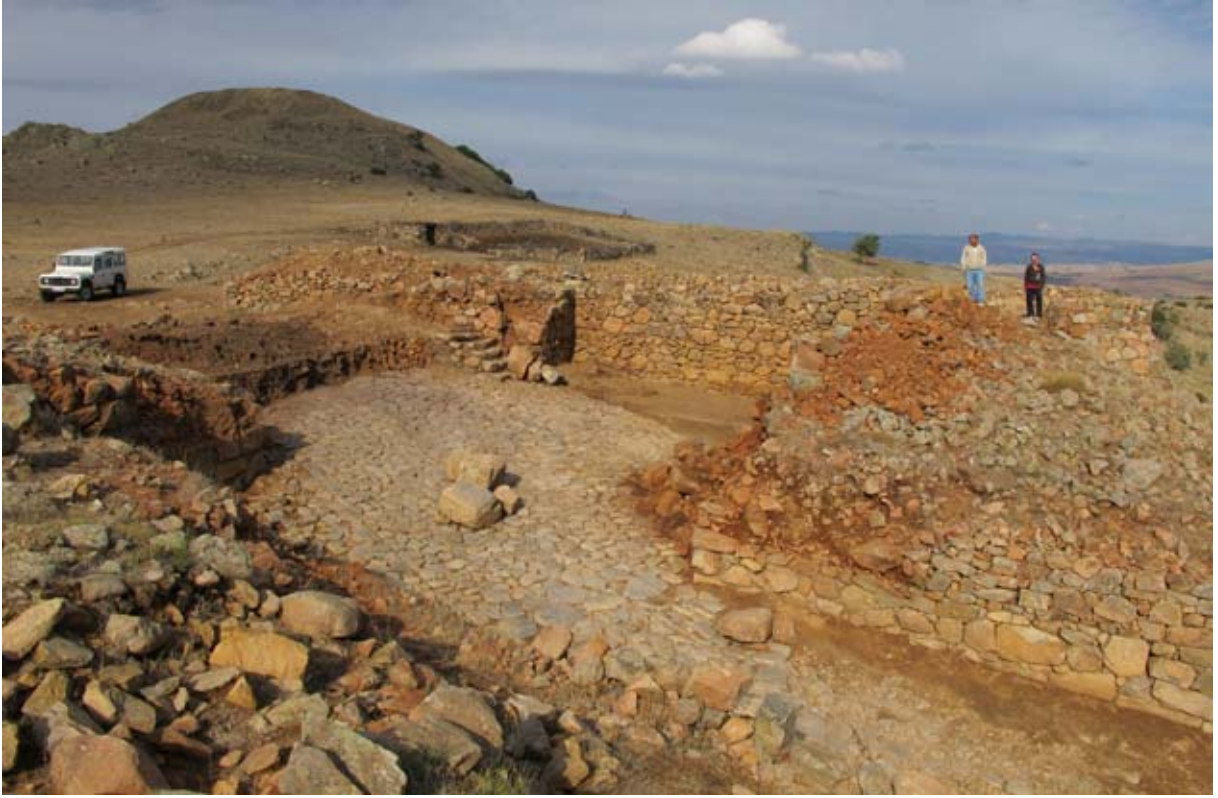
Şekil 121. 2010 yılı kazı sezonunun sonunda Kapadokya Kapısı. Taş döşemenin kuzeybatı ve kuzeydoğu sınırları açığa çıkarılmıştır. Farklı evreleri gösteren hizalama hatları açıkça görülmekte. (10dpcg0929)

Kapadokya Kapısı, Kerkenes'deki yedi şehir kapısından, iç avluya sahip olan tek kapıdır (Şekil 120 ve 121). Plana göre kapı, şehrin geri kalanıyla beraber yanarak yok olduğundaki nihai haliyle, üçü önde ikisi arkada olmak üzere toplam beş adet kuleden oluşmaktaydı. Yeni plan, daha çizilmiş olanların yerine geçmektedir çünkü mümkün olduğunca zemin seviyesinde çizilmiştir. Genel olarak, kapı yapısının birbirinden ayrı elemanları, birbirleriyle iyi hizalanmamıştır. 90 derecelik açılara ender rastlanmaktadır ve var olanlar da yaklaşıktır. Aşağıdaki inişli çıkışlı araziden (Şekil 122) kapıya çıkan yol, giriş geçidinin neden kapı yapısının geri kalanından farklı hizalanmış olduğunu kısmen açıklamaktadır.

Kapıların hemen sağ tarafında, ahşap yapıya sırtını dayamış, yarı-ikonik bir idolle taçlanmış, basamaklı bir anıt bulunmaktadır (Şekil 121 ve 123). Kazılar, kapıların sol tarafında aynı yerde, başka bir taş yapının güneybatı yüzeyini ortaya çıkarmıştır. Bu ikinci yapı için 2011 yılında daha aydınlatıcı bir çalışma gerekecektir.

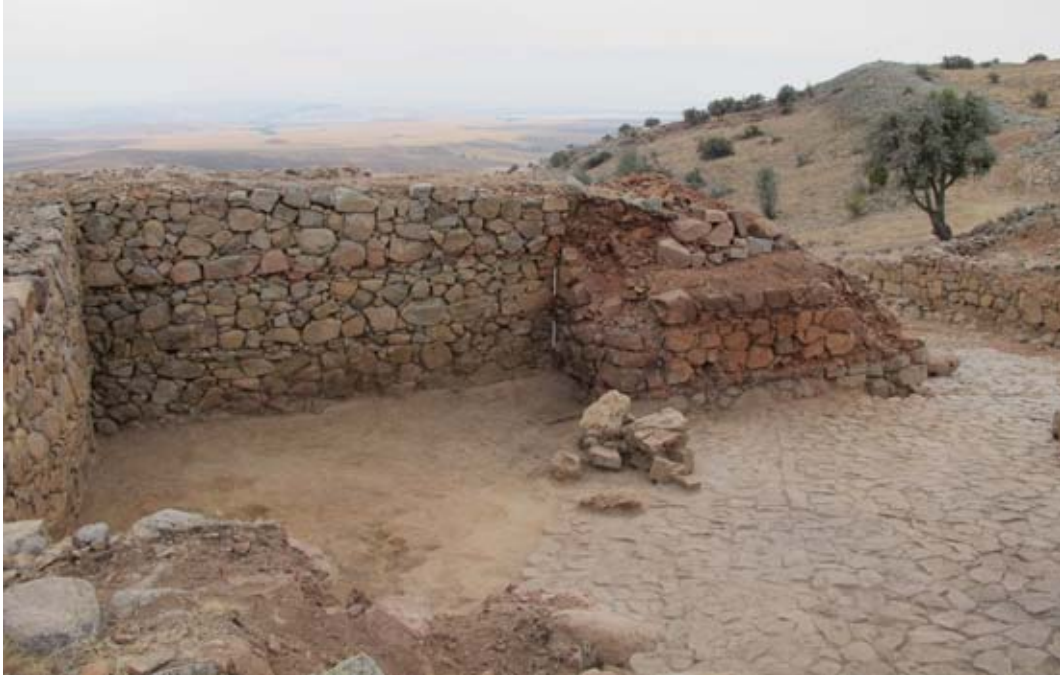
Şekil 125. Kumtaşı blokların düştüğü Orta Kule'ye bakış. Taş döşeme yolun çizgisine ve doğu eklentinin kavisli kenarına dikkat ediniz. (10dpcg0729)

Anikonik granit bir stel, ikincil döşemenin içine Orta Kule'nin kuzeybatı köşesine dayanmış şekilde, hemen geçidin kenarına -ve stel kaldırıldıktan sonra anlaşıldığı üzere- yarım daire biçiminde bir çukurun önüne yerleştirilmiştir (Şekil 125). 2010 kışında kule köşesinin çöküşüyle stel yerinden oynamıştır; bu nedenle stel, Kerkenes Evi'nin Taş Konservasyon Atölyesi'ne kaldırılmıştır.

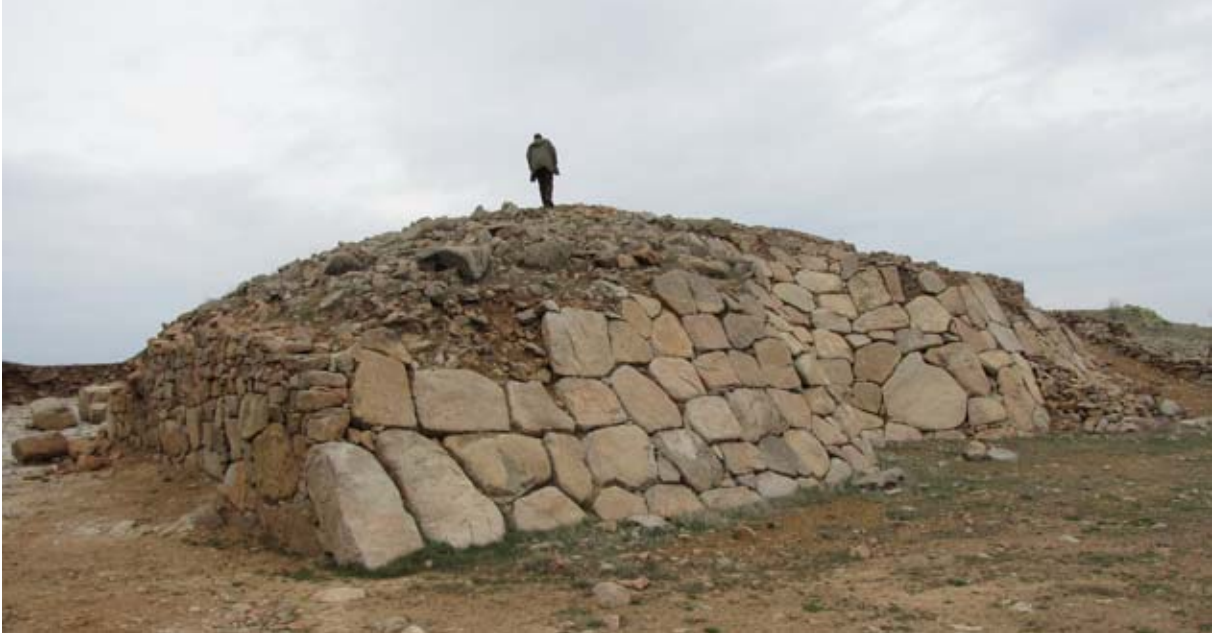
Şekil 126. Mayıs 2010da restorasyon çalışmaları öncesi fotoğraflanan Kapadokya Kapısı'nın taş kaplı şevi. (10dpcp0118)

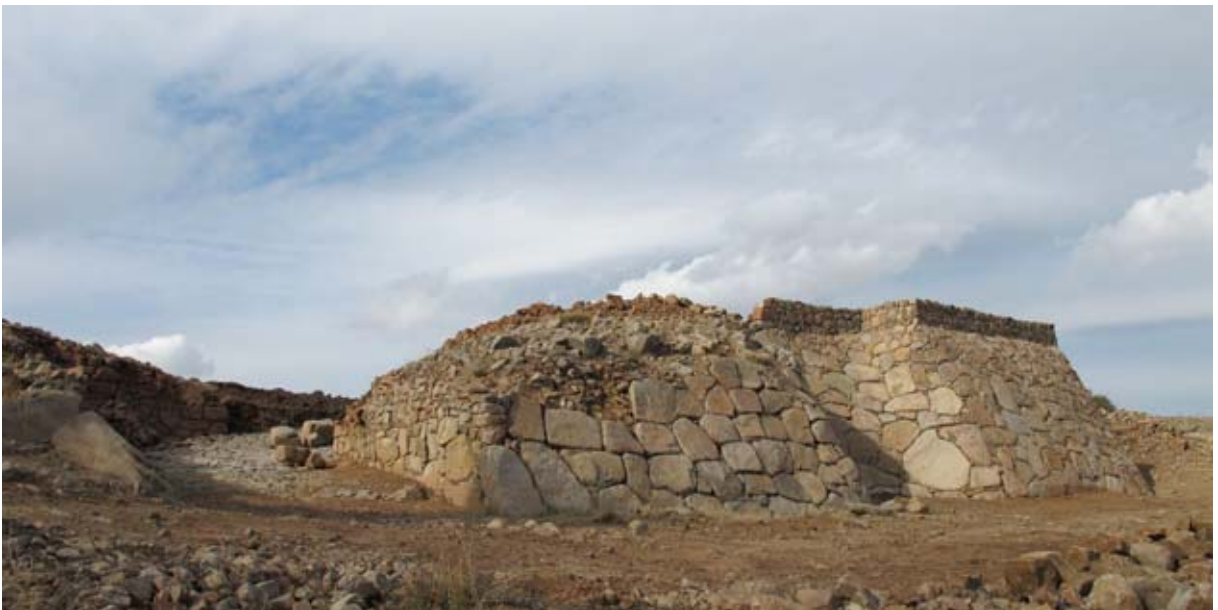
Şekil 127. Ekim 2010da restorasyon çalışmaları sonrası fotoğraflanan Kapadokya Kapısı'nın taş kaplı şevi. (10dpcg0933)

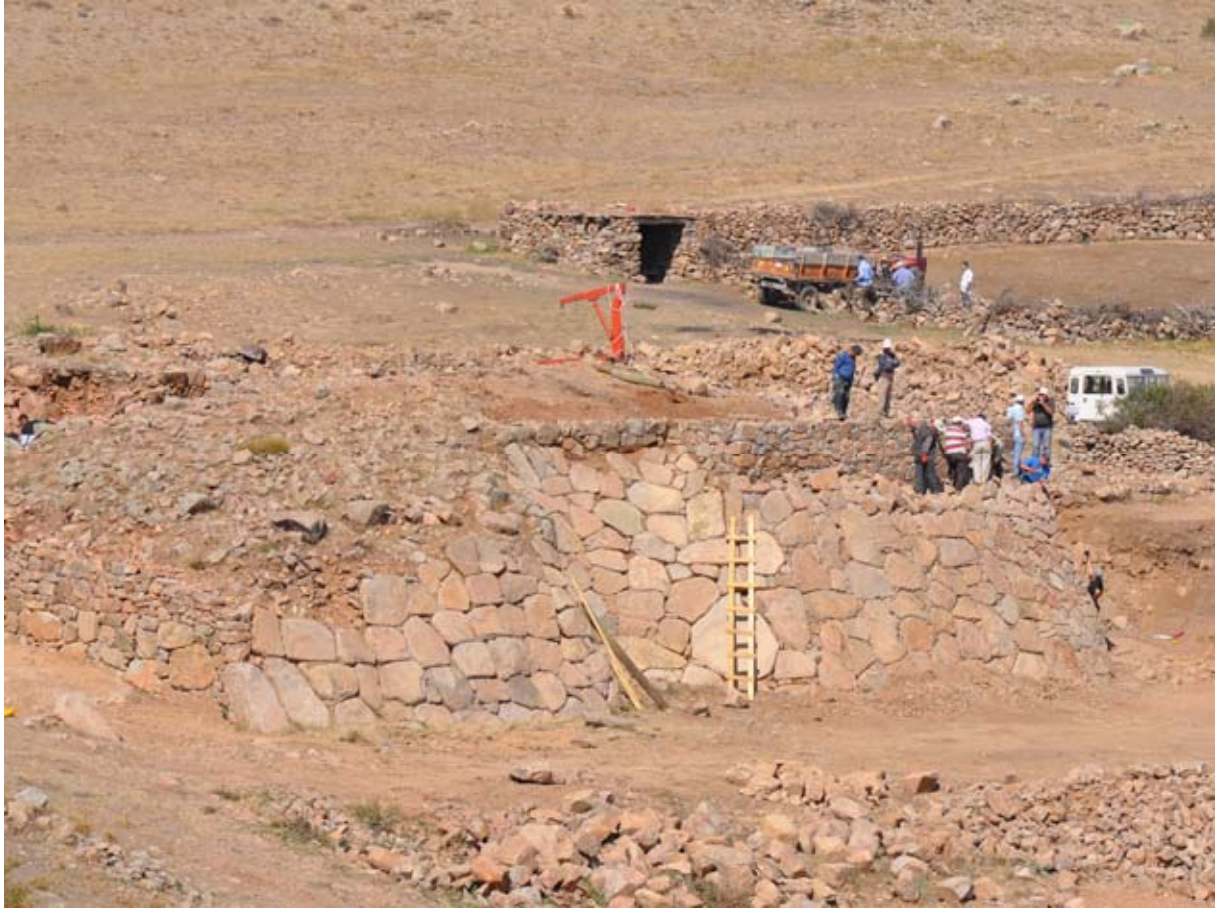
Şekil 130. Taş kaplı şevi restore etmek için, kapı yapısı civarından daha önce temizlenerek atılan taşlar kullanılmıştır. (10dpnd1121)

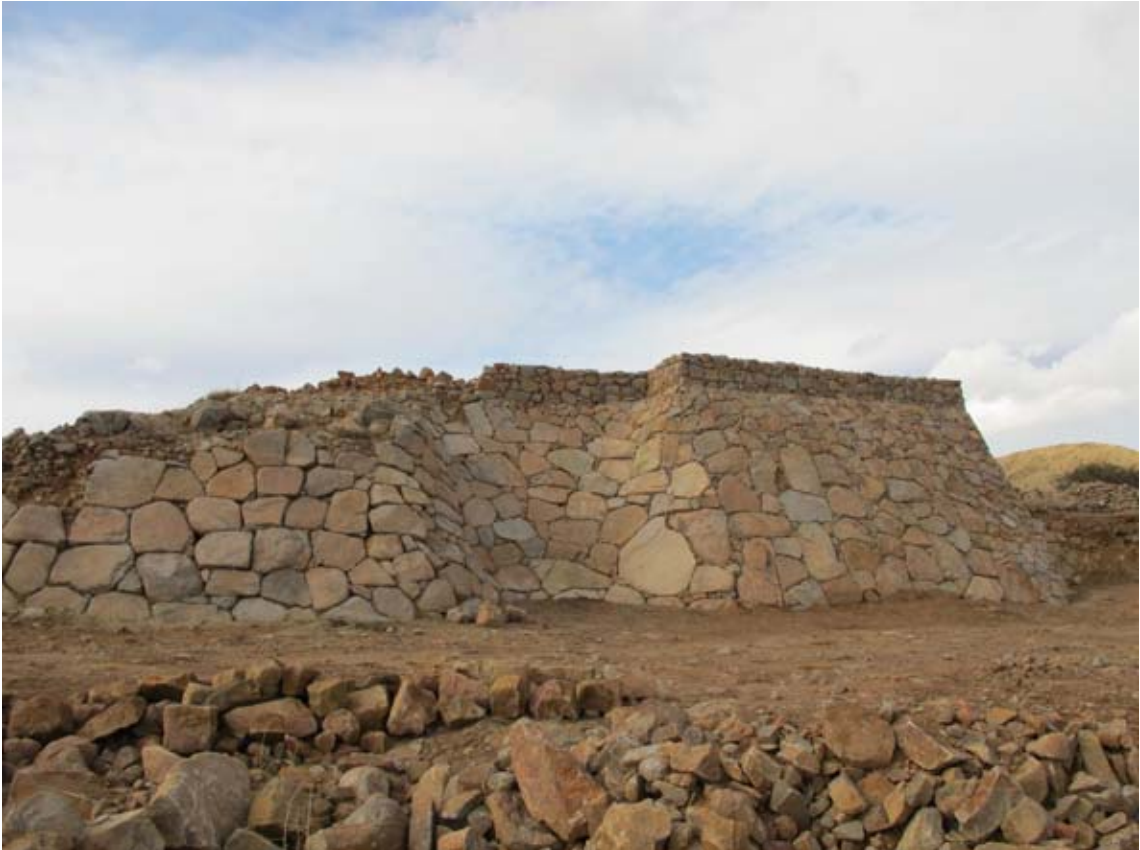
Şekil 132. 2010 Restorasyon çalışmaları sonunda Kapadokya Kapısı taş kaplı şevi. (10dpcg0935)

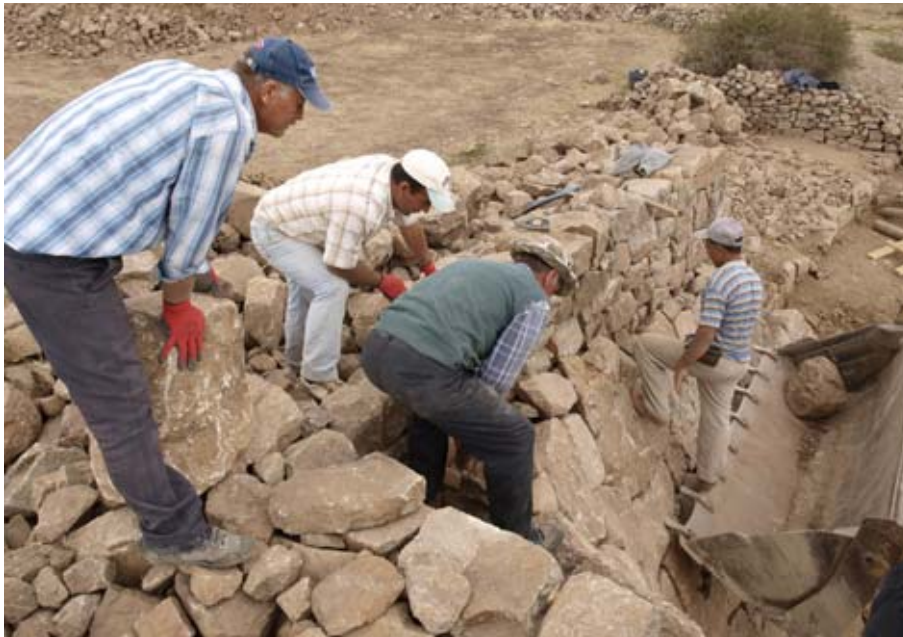
Şekil 133. Doğu Kule'nin güvenli bir şekilde güçlendirilmesinden sonra, geniş şehir duvarını kendi temeli üzerinde yükseltmek mümkün olmuştur. (10dpkc2505)
