KERKENES PROJESİ

2010 SEZONU ÖN RAPORU

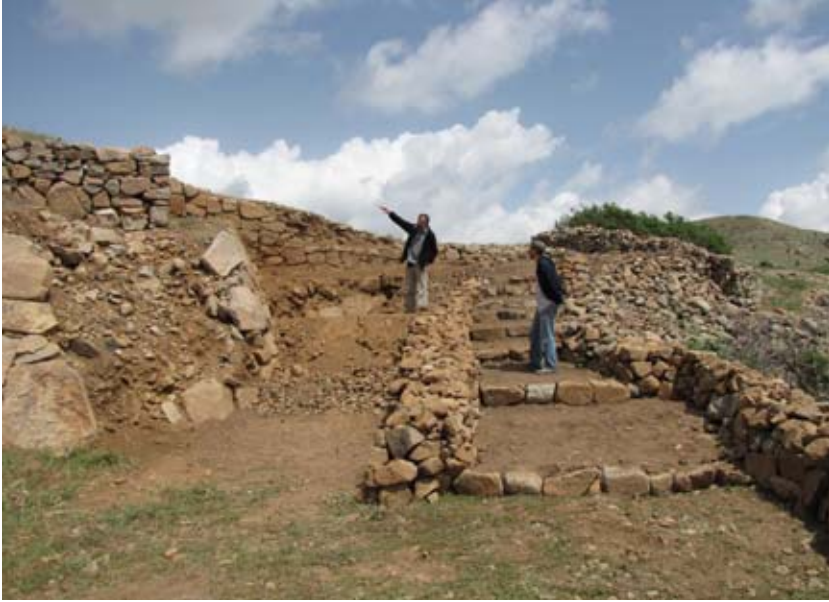
Şekil 137. Kazı çalışmalarına olanak sağlamak için Doğu Kulesi ile Şehir Duvarı kesişiminde geçici bir geçit oluşturulmuştur. (10dpcp0913)

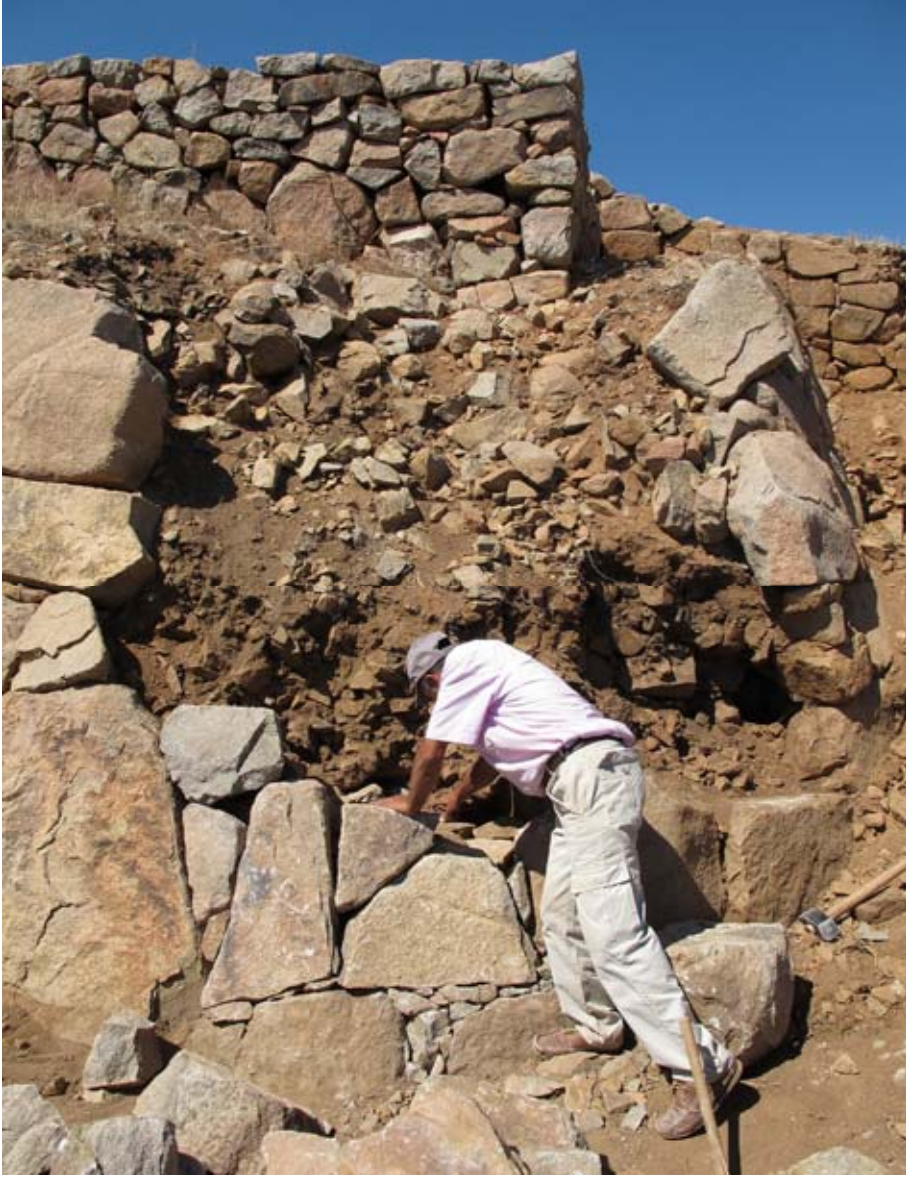
Şekil 139. Çok gevşek durumda olan moloz dolgu ve toprağın kaymasını önlemek adına, taş kaplı şevin restorasyonu elzemdi. (10dpcg0301)

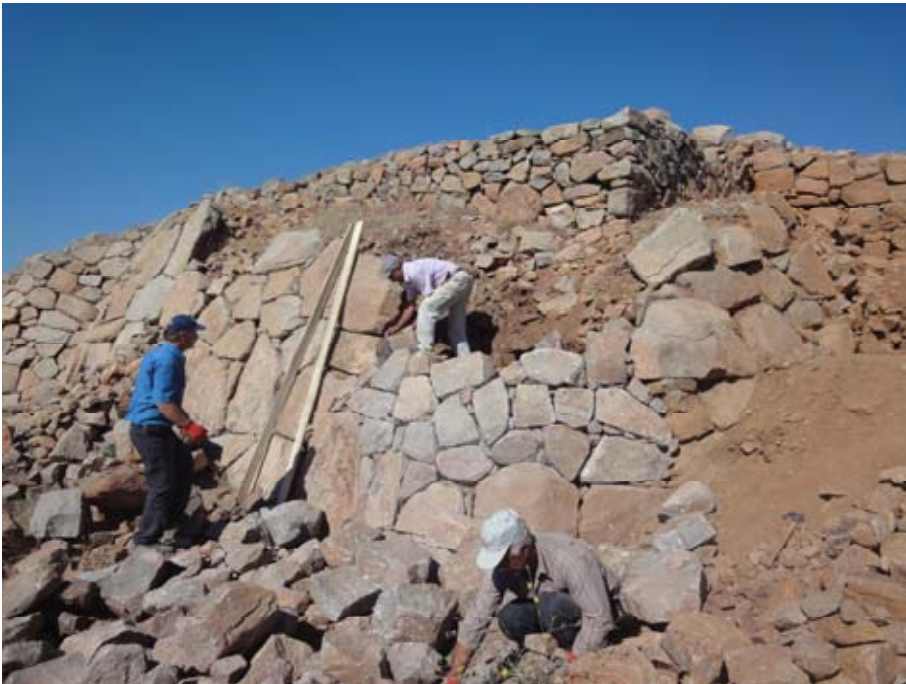
Şekil 140. Taş kaplı şevin doğu kesimi, öncelikli olarak restore edilmiştir. Böylelikle yapısal stabilite sağlanmış ve ileride gerçekleşebilecek başka çöküntüler engellenmiştir. (10dpkc3302)

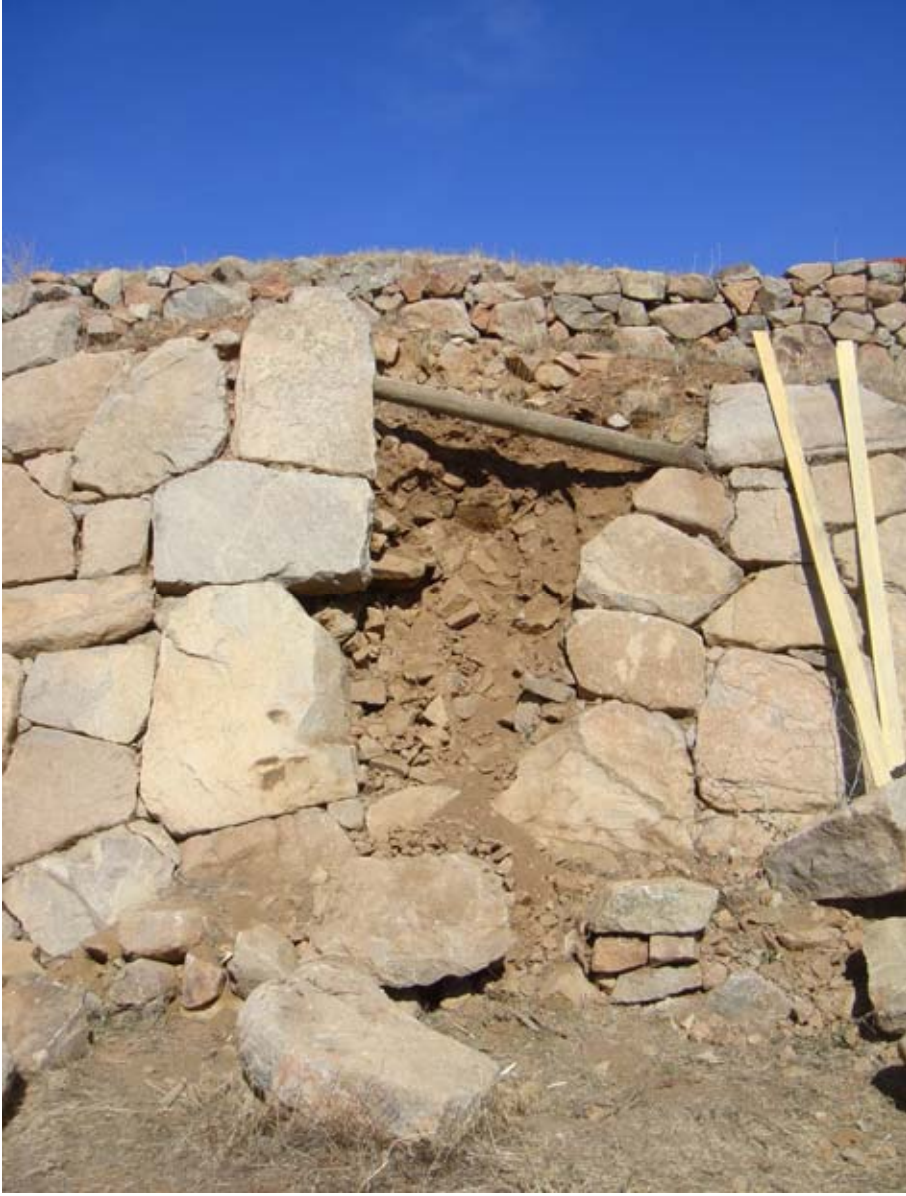
*Şekil 141.
Güneydoğu duvar
yüzeyinden düşen
büyük taşlar,
1999da çekilen
fotoğraflardan
tespit edilerek
özgün yerlerine geri
konulmuştur.
(10dpkc3513)*

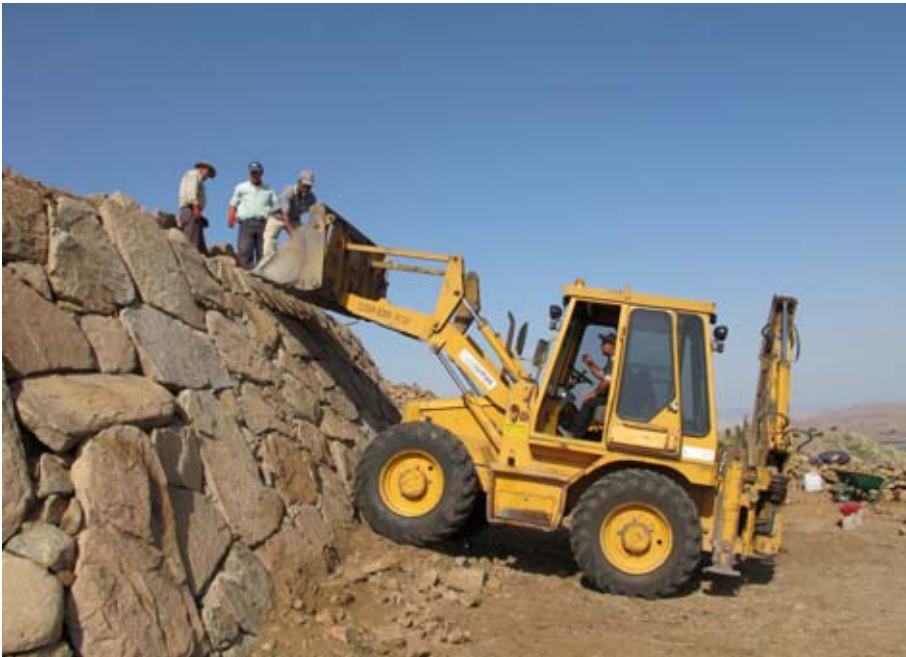
*Şekil 142. Ağır
vasıtanın kepçesi,
inşaat iskelesinin
başarılı bir vekili
olmuştur.
(10dpcg0328)*

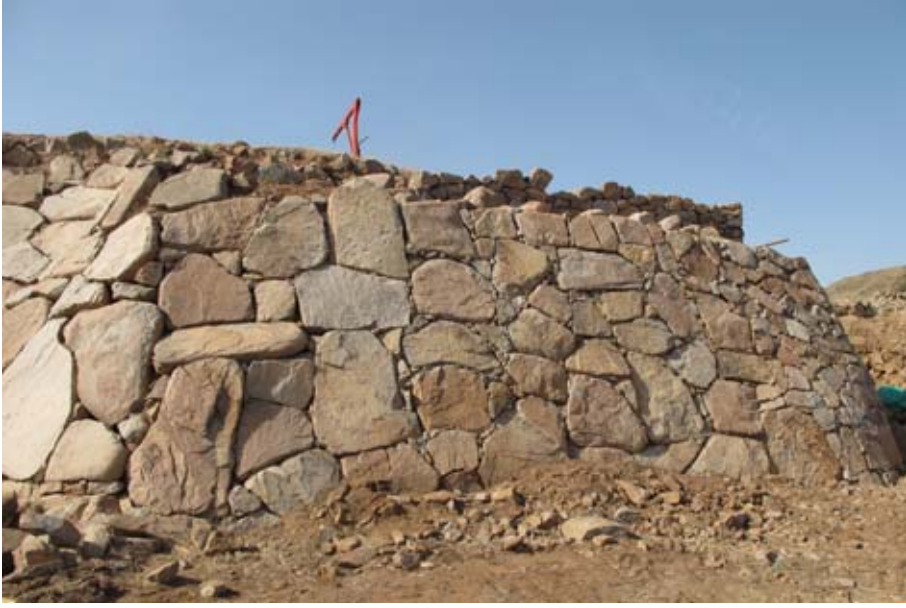
Şekil 143. Taş kaplı şevin doğu kanadı komşu uzantısının yüksekliğinde restore edildiği vakit, şevin üst tarafının yeniden inşasından önce, sol taraftaki yerinden kaymış iki kayanın özgün yerlerinin belirlenmesi gerekli görülmüştür. (10dpcg0318)

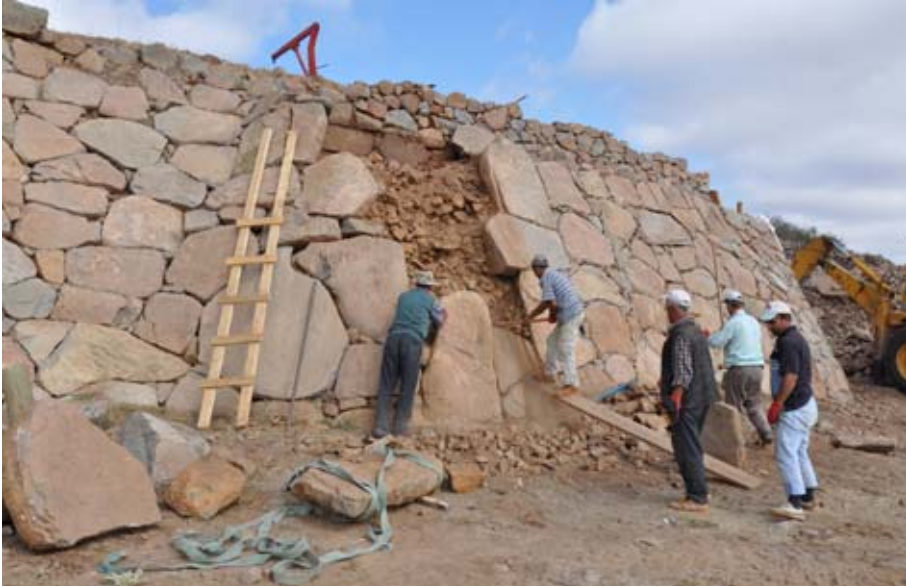
Şekil 144. Makine operatörü yukarıdaki taşları başarıyla kaldırarak yere indirmiştir. Dışarı kayan geniş taş yerine itilerek, taş kaplı şevin hizasına getirilmiştir. (10dpnd0848)

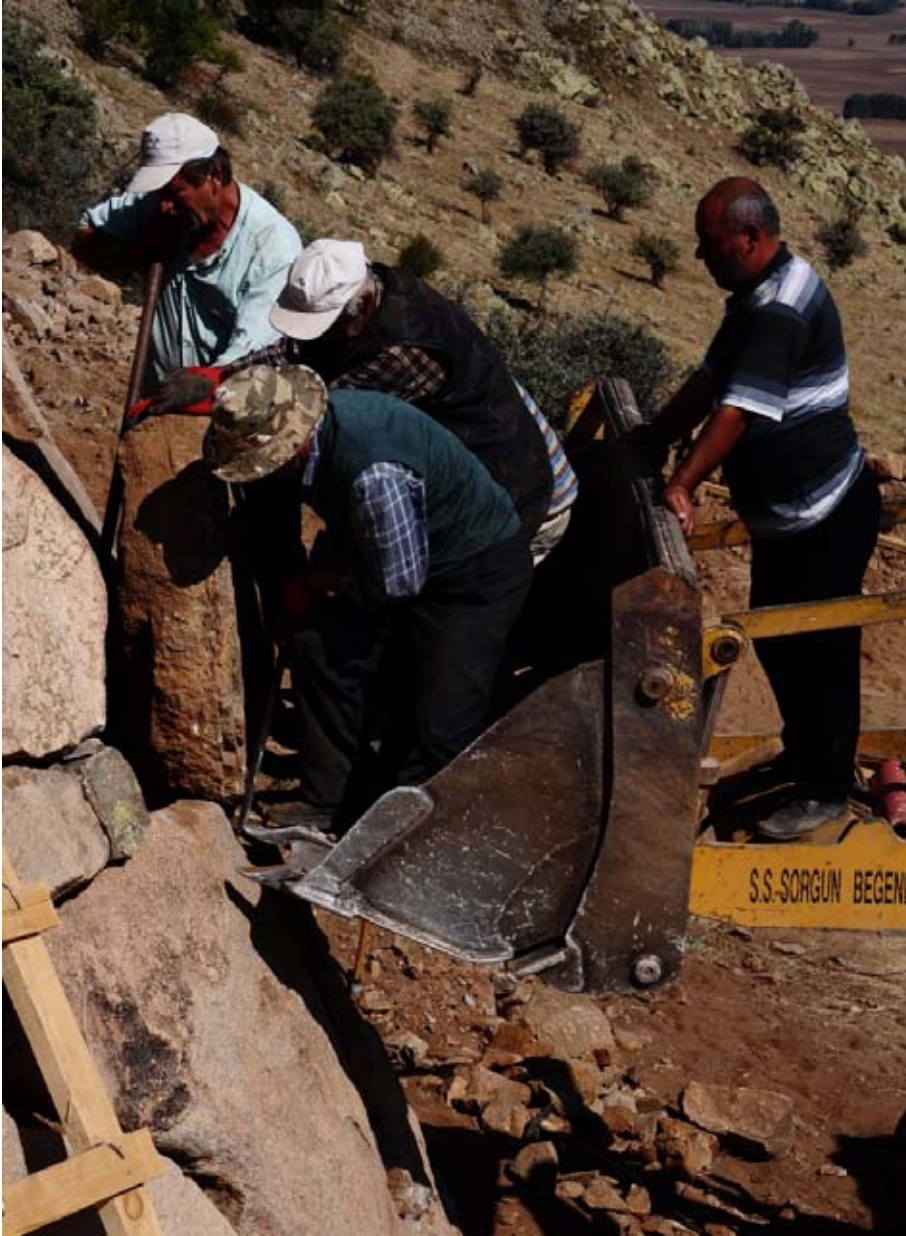
Şekil 147. Taşlar kaldırılmış ve özgün konumlarına geri konulmuştur. (10dpnd0882)

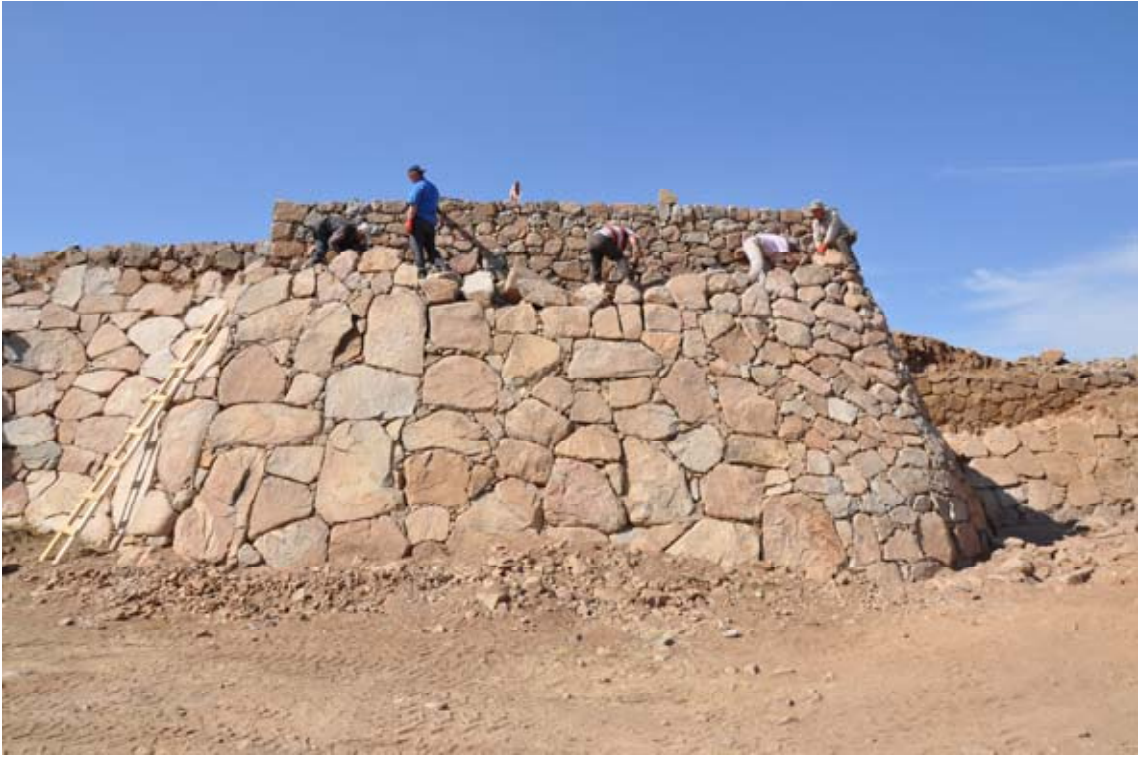
Şekil 148. Orta Kulenin önündeki iki büyük taş, özgün konumlarına yerleştirilince, taş kaplı şevin özgün yüksekliğinde yeniden inşa edilmesi mümkün olmuştur. (10dpnd1141)

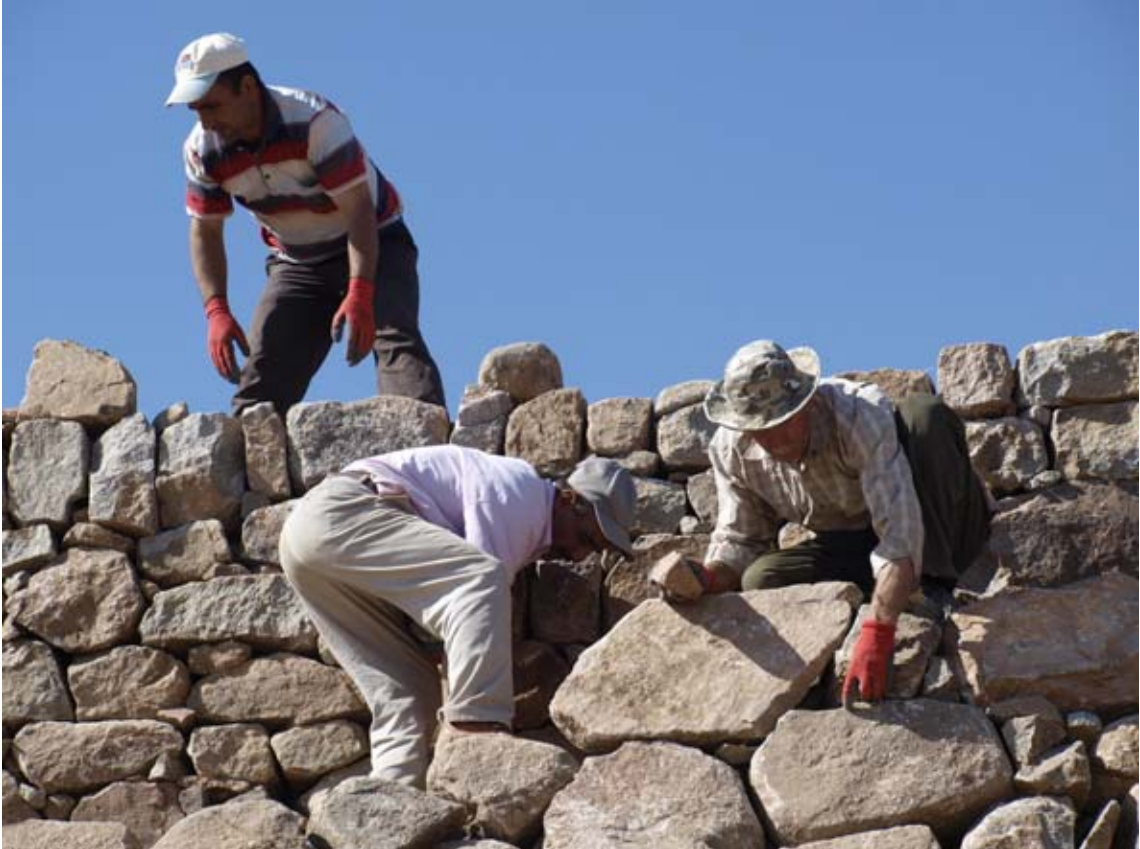
Şekil 149. Taş kaplı şevin dik duvar ile birleştiği yerde boşluğa uyabilecek taşlar özenle seçilmiştir. (10dpkc1936)

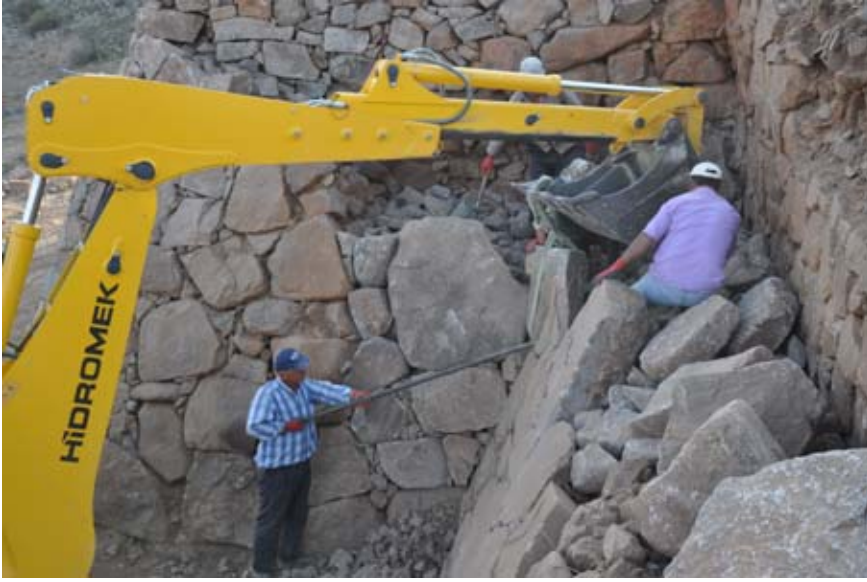
Şekil 150. Ağır vasıtanın kepçesi, büyük ve ağır taşların kaldırılmasında kullanılmıştır. (10dpnd1395)

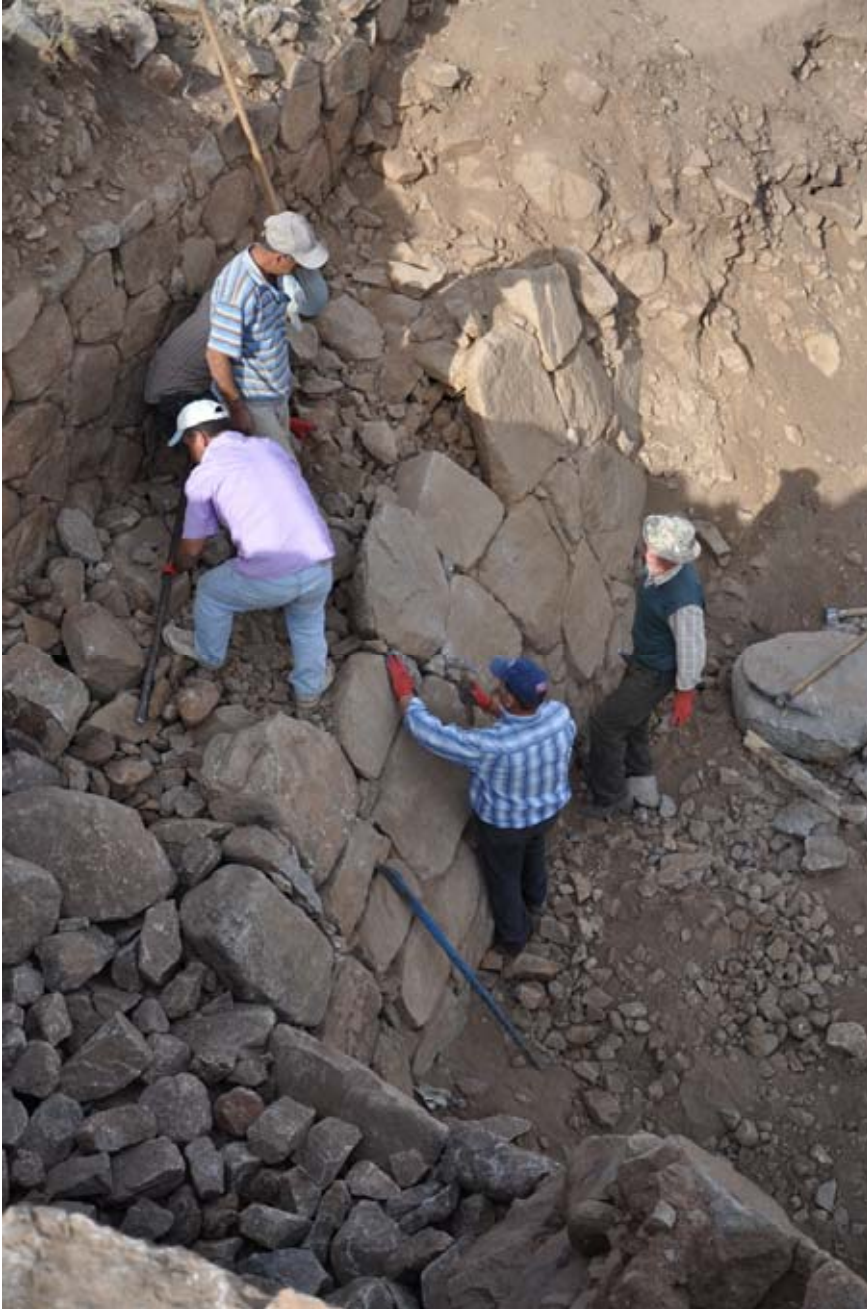
Şekil 151. Duvar ustaları, taş kaplı şevin geniş taşlarının arkasındaki boşluğu orta ve küçük boy taşlar ile doldurmuştur. (10dpnd1376)

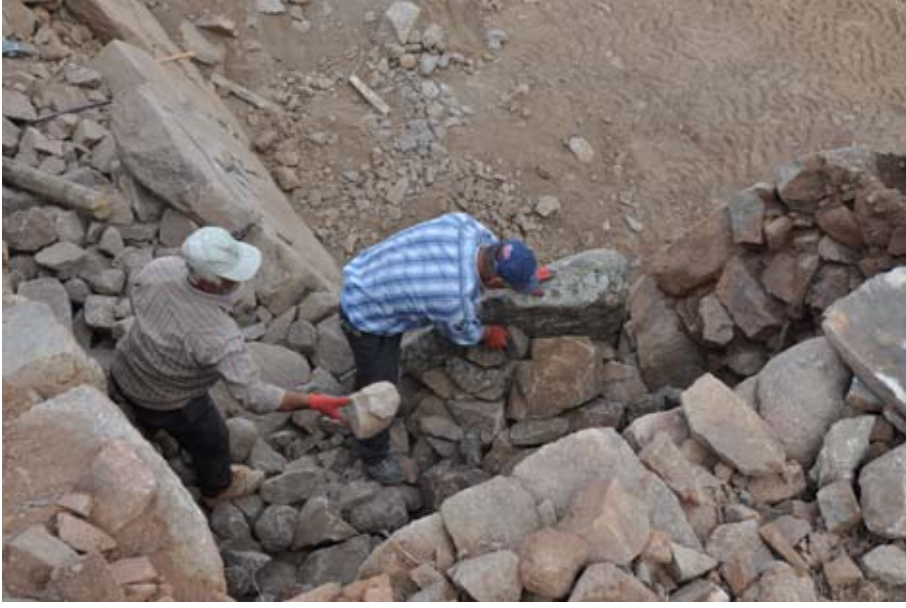
Şekil 152. Eğimli yüzeyin arkasındaki boşluğu doldurmak için orta ve küçük boy taşlar seçilmiştir. (10dpnd1387)

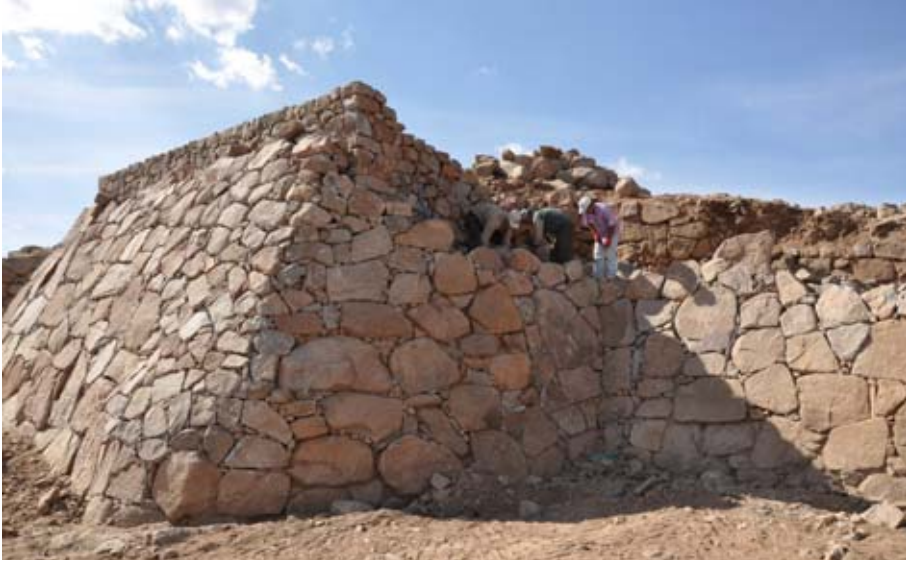
Şekil 153. Taş kaplı şev, Doğu Kulesi ve Şehir Duvarı kesişimi boyunca özgün yüksekliğinde yeniden inşa edilmiştir. (10dpnd1422)

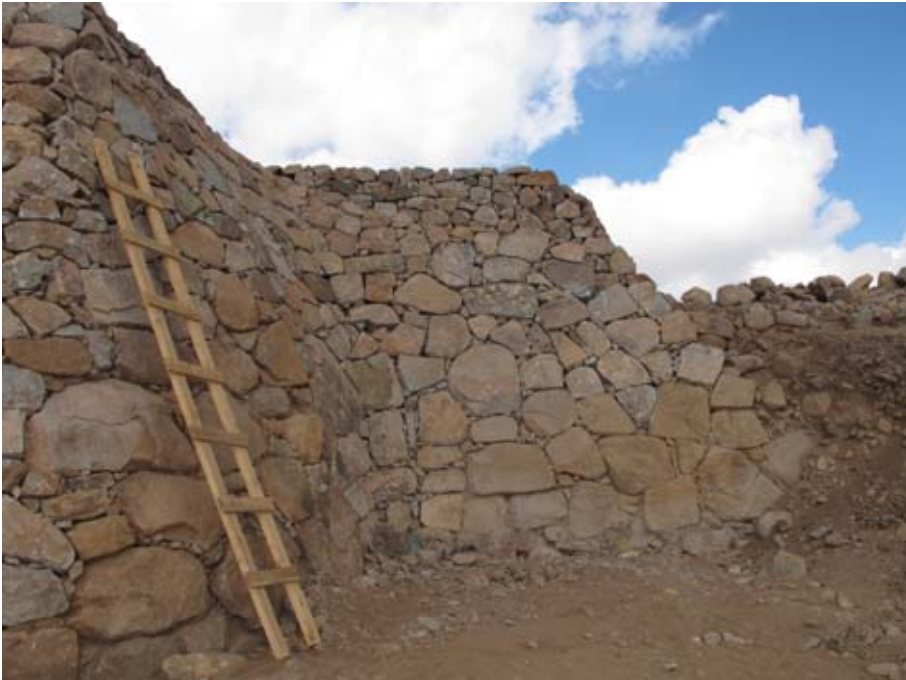
Şekil 154. Doğu Kule ile büyük savunma duvarının birleşim yeri. (10dpcg0610)

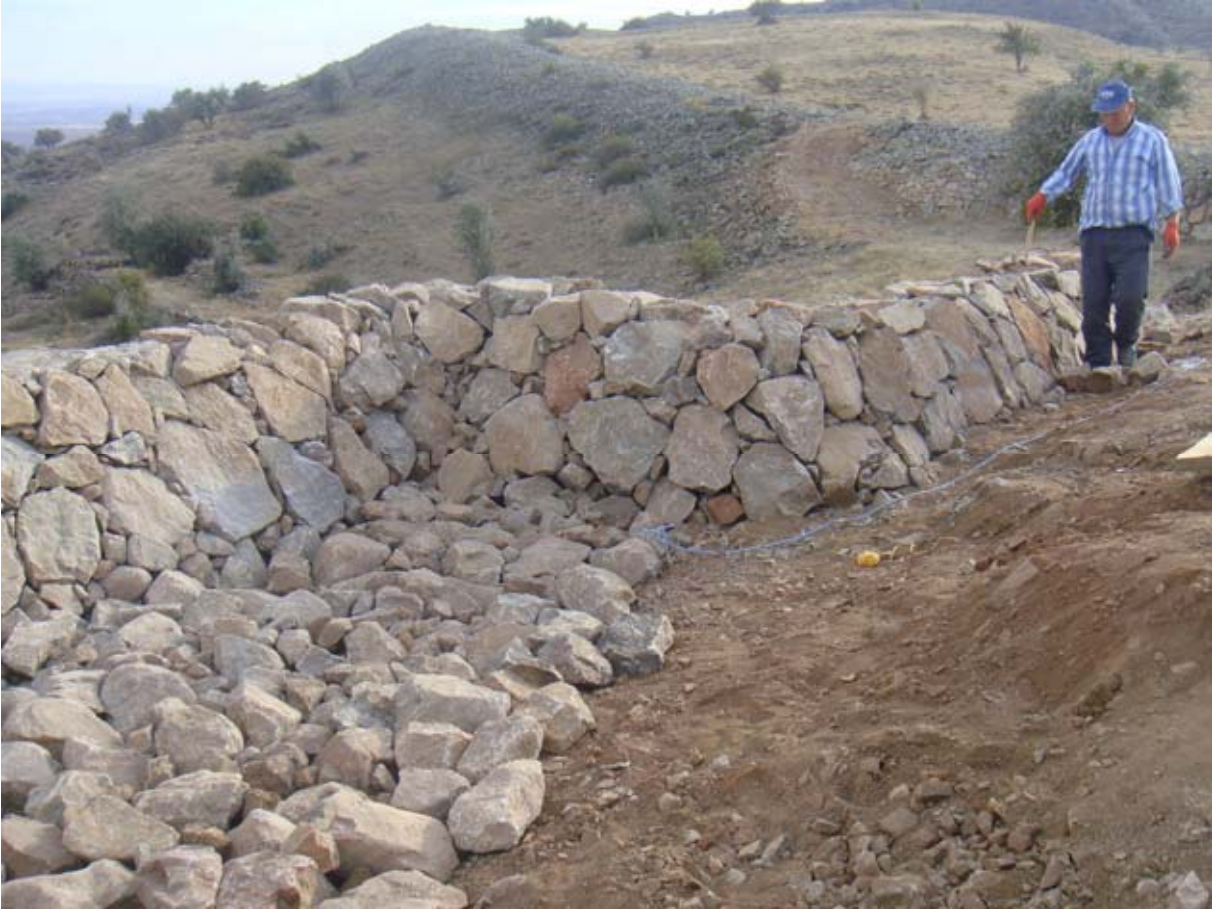
Şekil 155. Güvenlik tedbiri olarak ziyaretçilerin kenara fazla yaklaşmasını engellemek adına, restore edilmiş duvarlar, korkuluk oluşturacak şekilde yükseltilmiştir. (10dpkc3942)

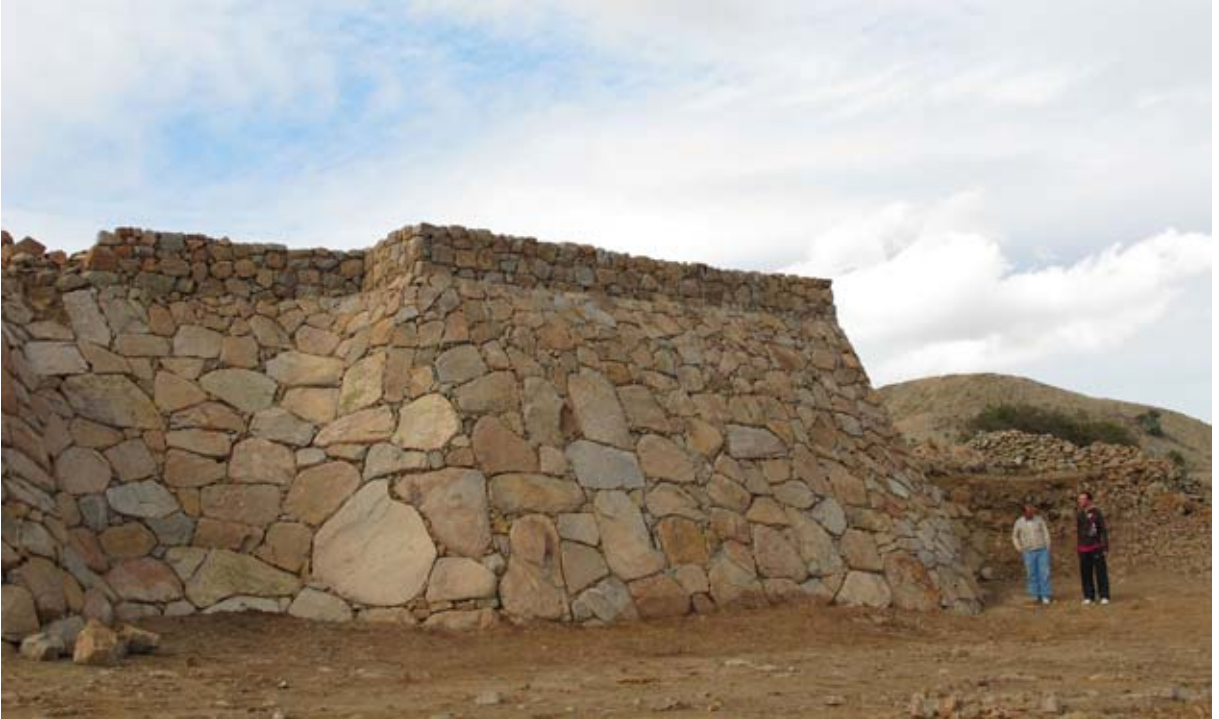
Şekil 156. Kapadokya Kapısı taş kaplı şevi özgün yüksekliğinde restore edilmiştir. (10dpcg0938)

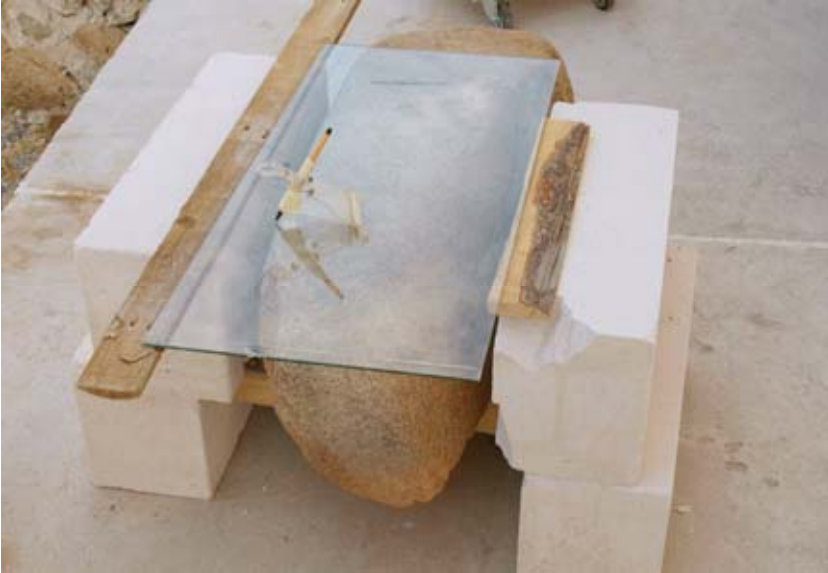
Şekil 160. Stelin dış hatlarının birebir çizimi için cam levha ve teknik çizim kalemi kullanılmıştır. (10dpkc1515)

Orta Kulenin batı köşesinde duran anikonik (benzetmesiz) stel, komşusu olan duvarın çökmesi ile birlikte devrilmiştir (Şekil 158). Stel azami dikkatle sarılarak, taş konservasyon atölyesinde tümüyle belgelenmesi ve korunması için Land Rover ile araziden kazı evine getirilmiştir (Şekil 159, 160 ve 161).

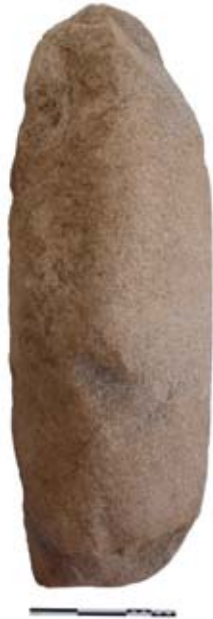
Şekil 161. Stelin detaylı çizimleri için kullanılan dijital fotoğraflar belgeleme işlemine olanak tanımıştır. Ölçek 30cm uzunluğundadır. (10dpkc1510)

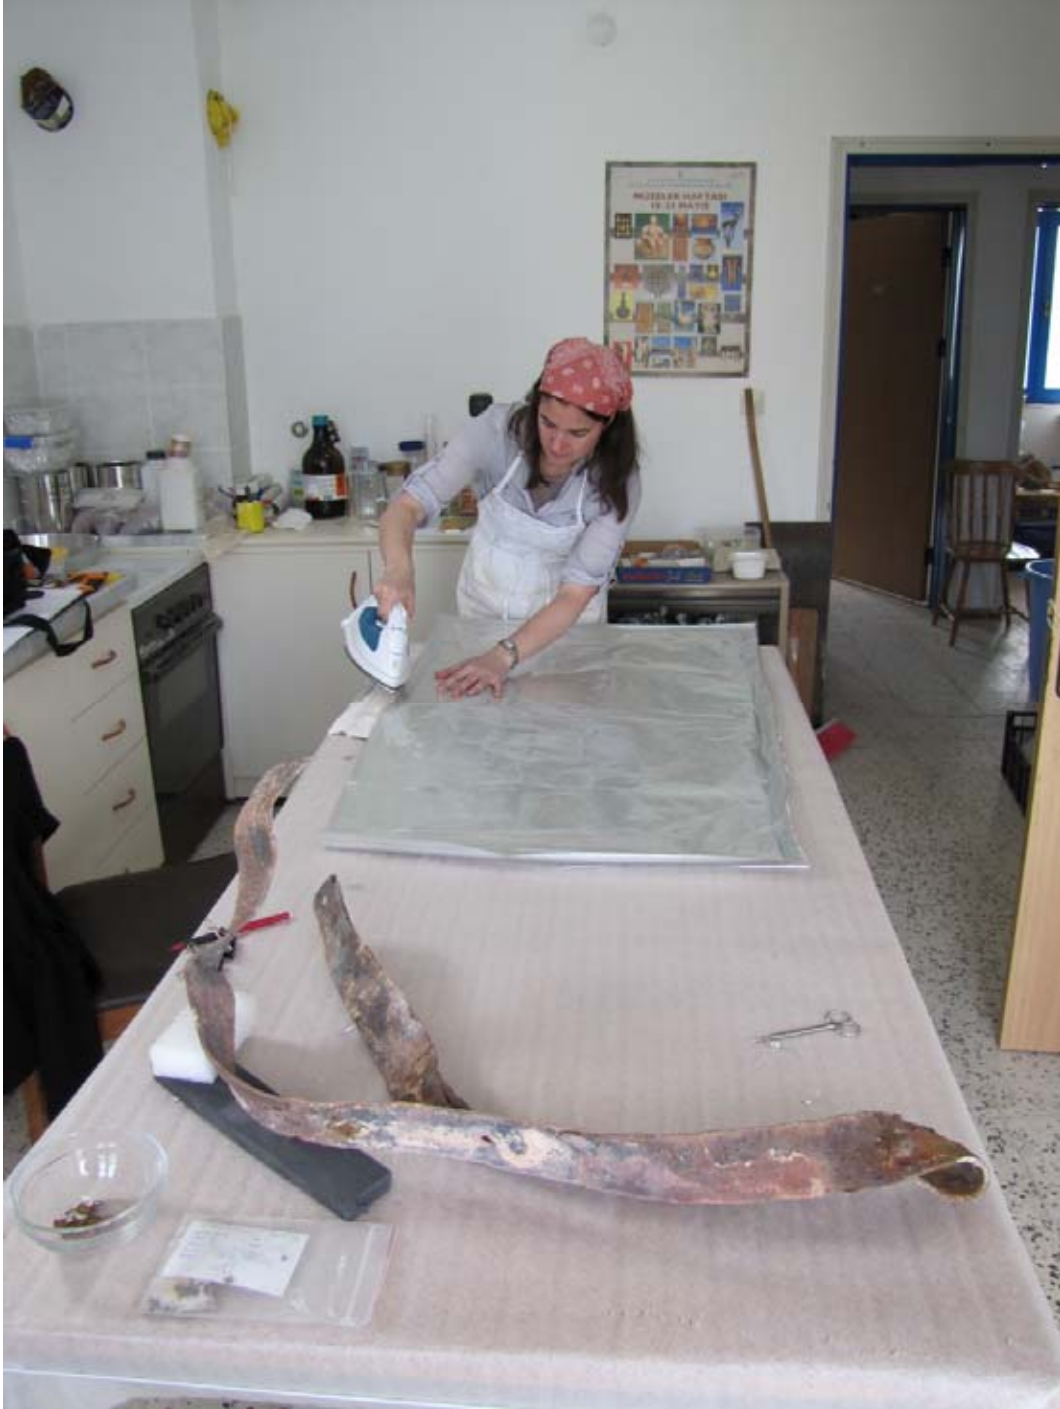
Şekil 169. Alison Whyte, Saray Yapı Grubu Anıtsal Girişi'nden bulunan demir kapı kollarını saklamak için ESCAL bariyer filmini ısı ile mühürlerken. (10dpkc1001)

İki taş eserin konservasyonuna ilave çalışmalar, 2009 ve 2010'da çıkarılan objelerin konservasyonu ve çizilmesinin yanı sıra, daha önceki sezonlarda Saray Yapı Grubu Anıtsal Girişi'nde açığa çıkarılan mimarı bloklar ve yapısal elemanların sınırlı sayıdaki birleşebilir parçalarının bulunmasına ve konservasyonuna odaklanmıştır. Saray Yapı Grubu Anıtsal Girişi'nden bulunan demir kapı kolları, ESCAL bariyer filminden özel olarak imal edilmiş saklama poşetlerinde, hava almayacak şekilde mühürlenmiştir (Şekil 169).

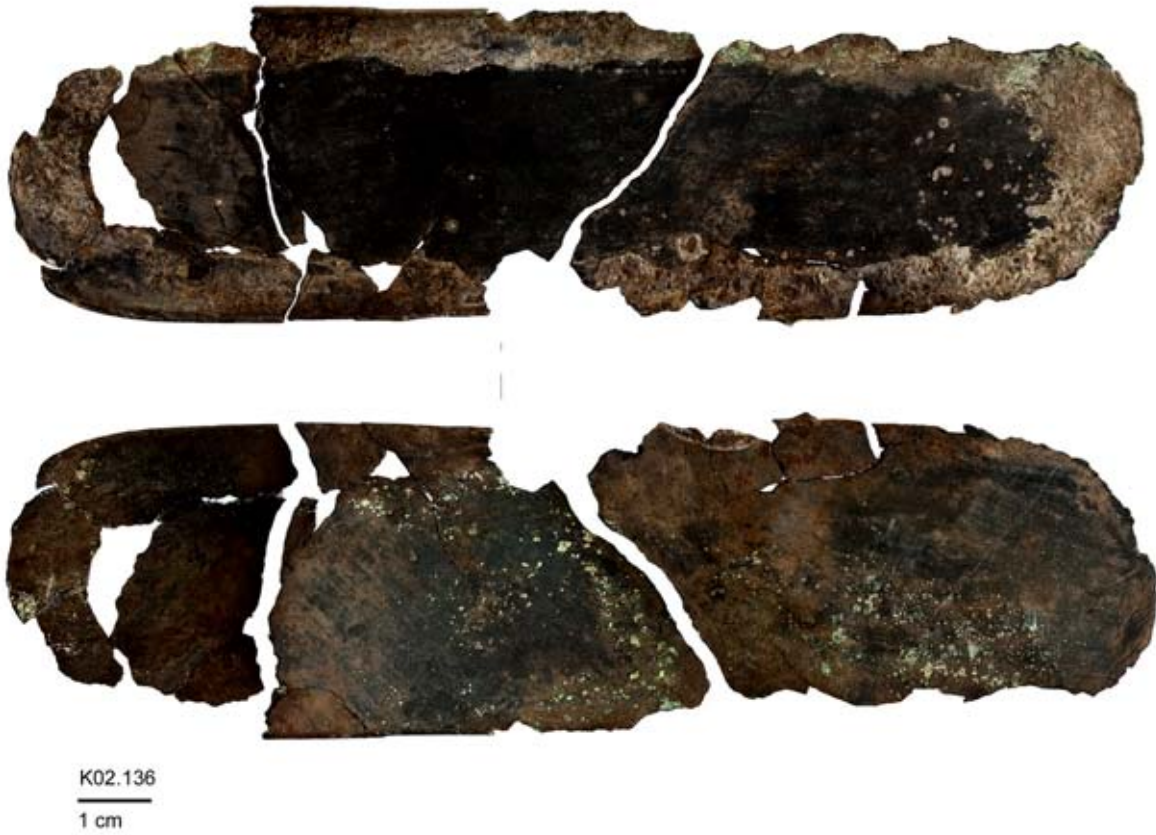
Şekil 172. Kalay kaplı bakır alaşımı parçası, 02TR01U07met01, K02.136, 2002de kazılmış TR01 Açmasından. (10dpkc1270)

Saray Yapı Grubu'ndaki TR01 Açmasından 2002 yılında bulunmuş, kalay kaplı bakır alaşımı parçası (Şekil 172) etüdü yapılan metal objeler arasındadır.
